## Protokoll Bauteilöffnung Dach

30.04.2025

08:30 Uhr – 09:00 Uhr: Feuerwehrgerätehaus Eschweiler über Feld

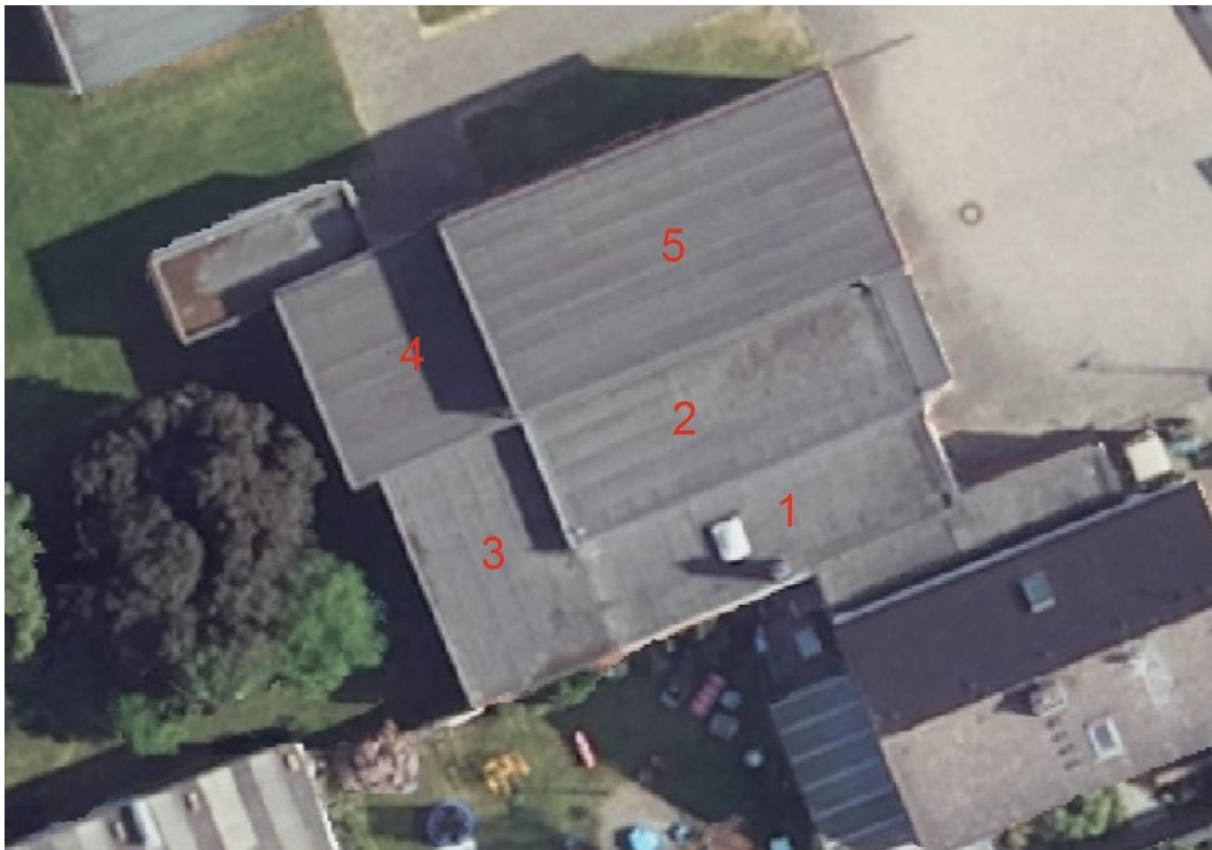
Bild 1: Ansicht Dachfläche - bituminös abgeschweist

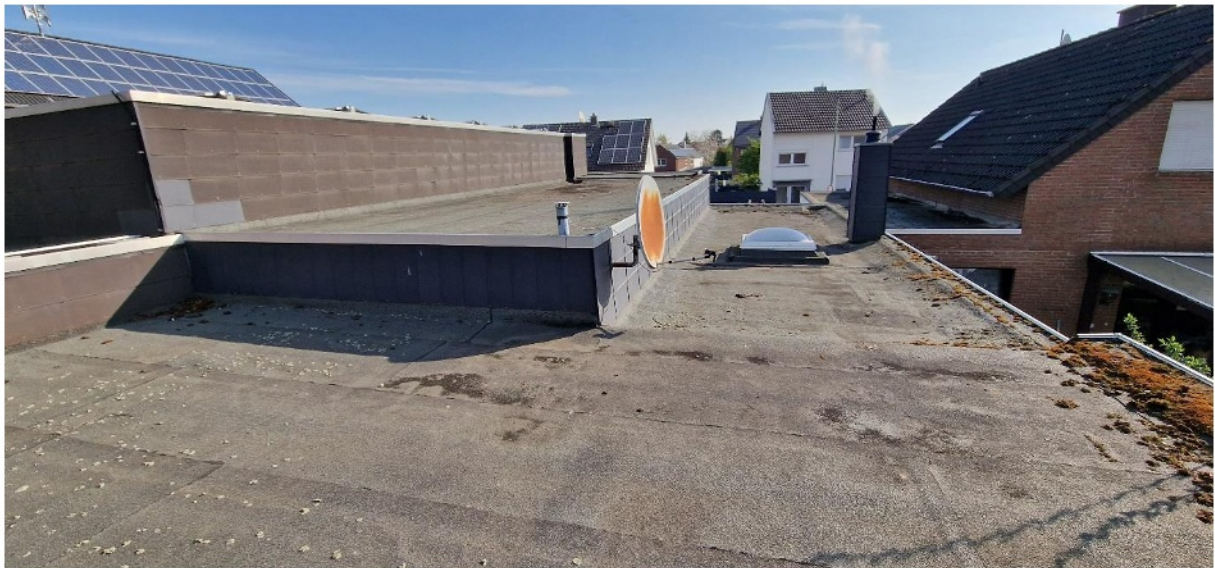
Bild 2: Ansicht Dachflächen 1-3

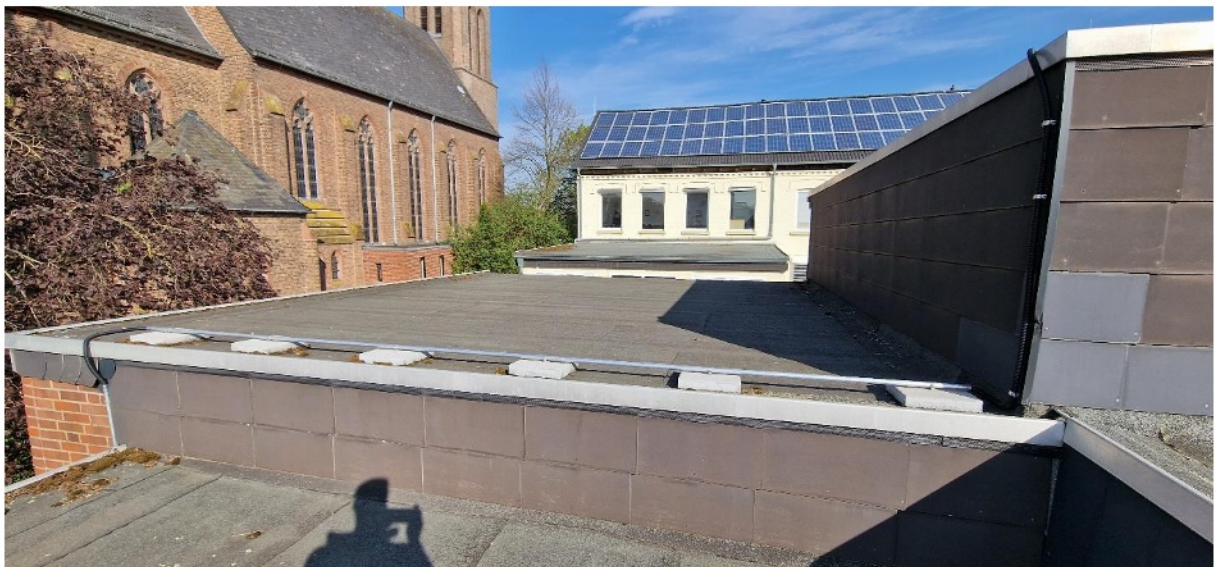
Bild 3: Ansicht Dachfläche 4

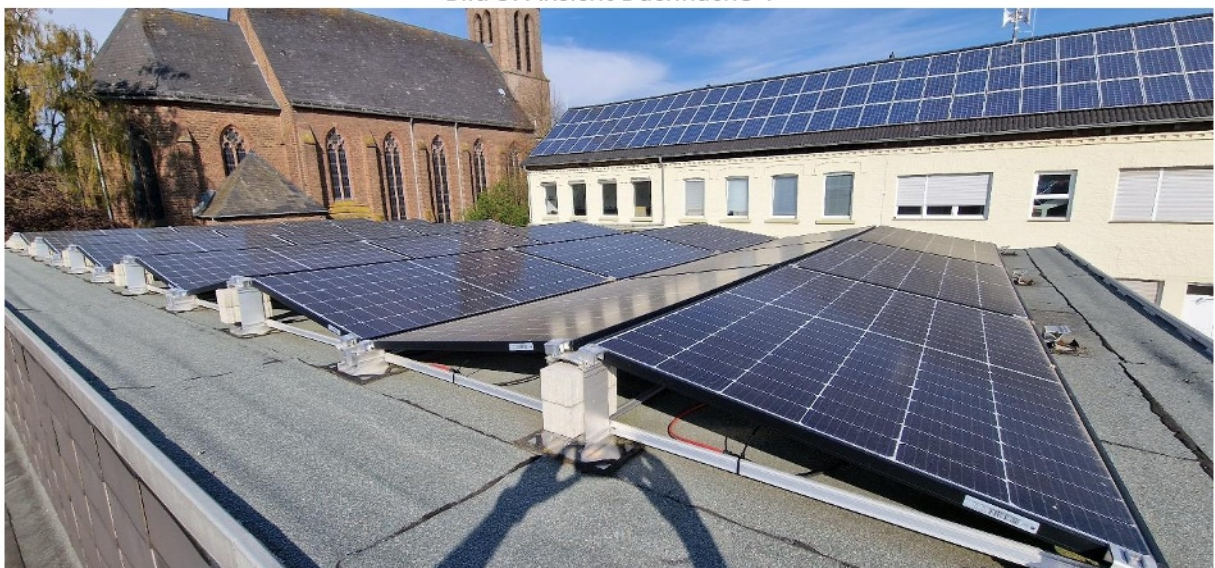
Bild 4: Ansicht Dachfläche 5 – mit PV belegt

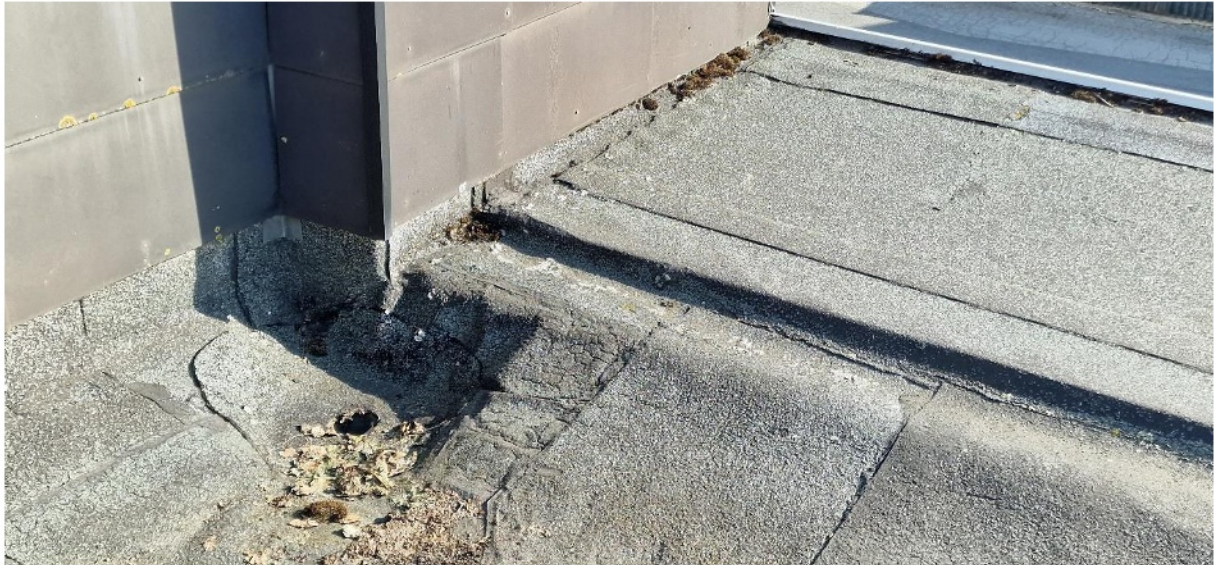
Bild 5: innenliegende Entwässerung (Dachfläche 4)

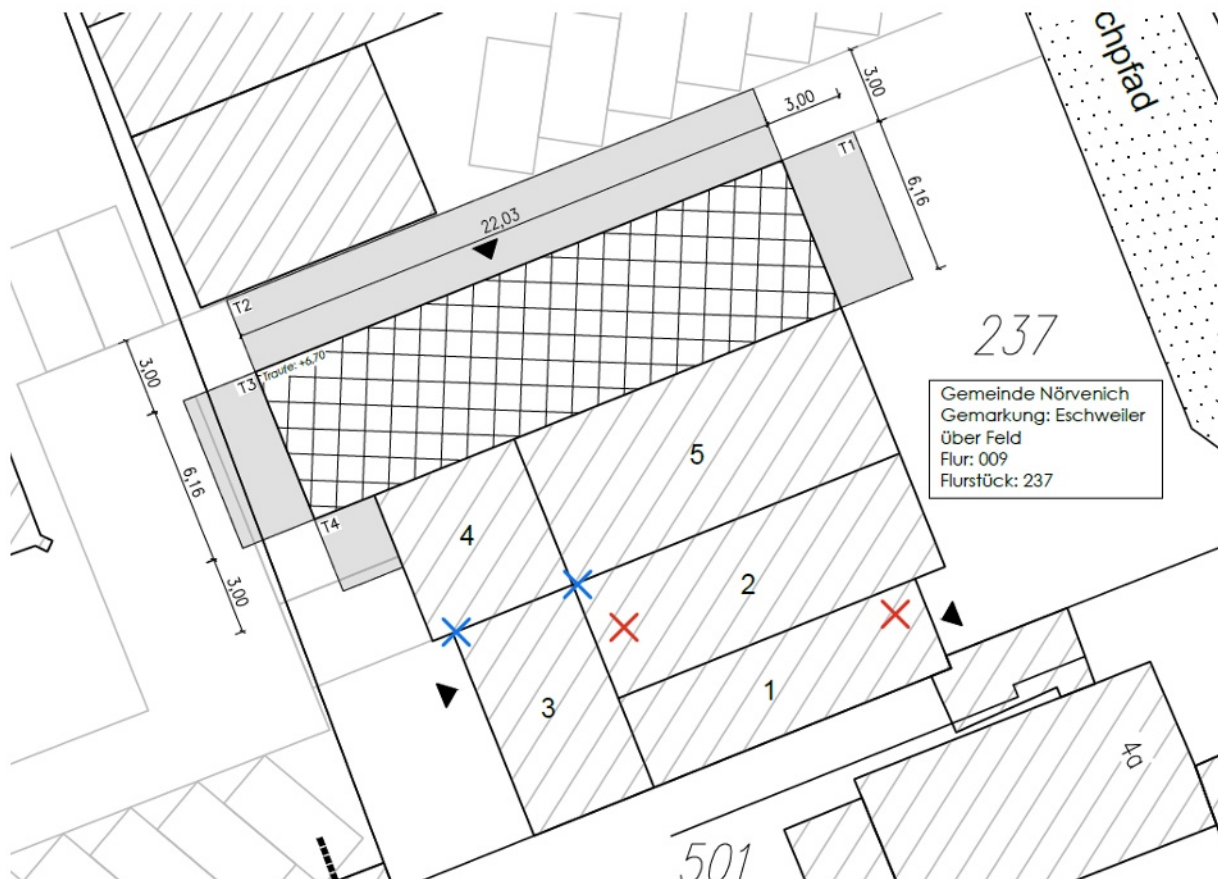
- Es wurden 4 Bauteilöffnungen durchgeführt: 2 x Öffnung Dachaufbau (rot), 2x Öffnung Dachverkleidung (blau)
- Dachflächen 1-3 (Warmdach): Betondecke, Gefälledämmung (Polystyrol), mehrfach abgeschweißt
- Dachfläche 4 (Kaltdach): Balkenlage 18cm (längs gespannt) mit Zwischensparrendämmung 8cm (mineralisch), Balkenlage 12cm (quer gespannt)
- Dachfläche 5 (Kaltdach): Balkenlage 18cm (längs gespannt) mit Zwischensparrendämmung 18cm (mineralisch), Balkenlage 12cm (quer gespannt)

Bild 6: Stellen der Bauteilöffnungen

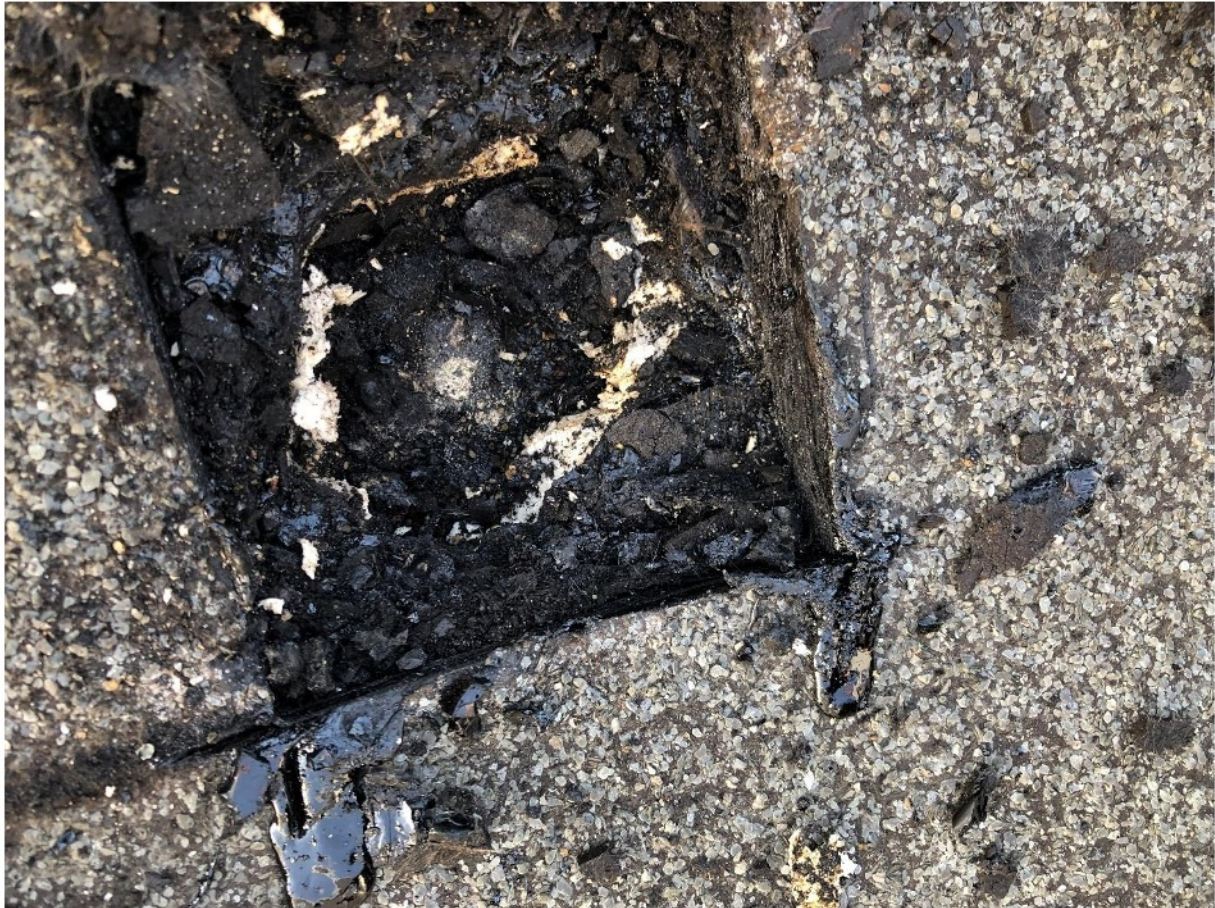
Bild 7: Bauteilöffnung 1 (Dachfläche 1) – Feuchteschäden erkennbar

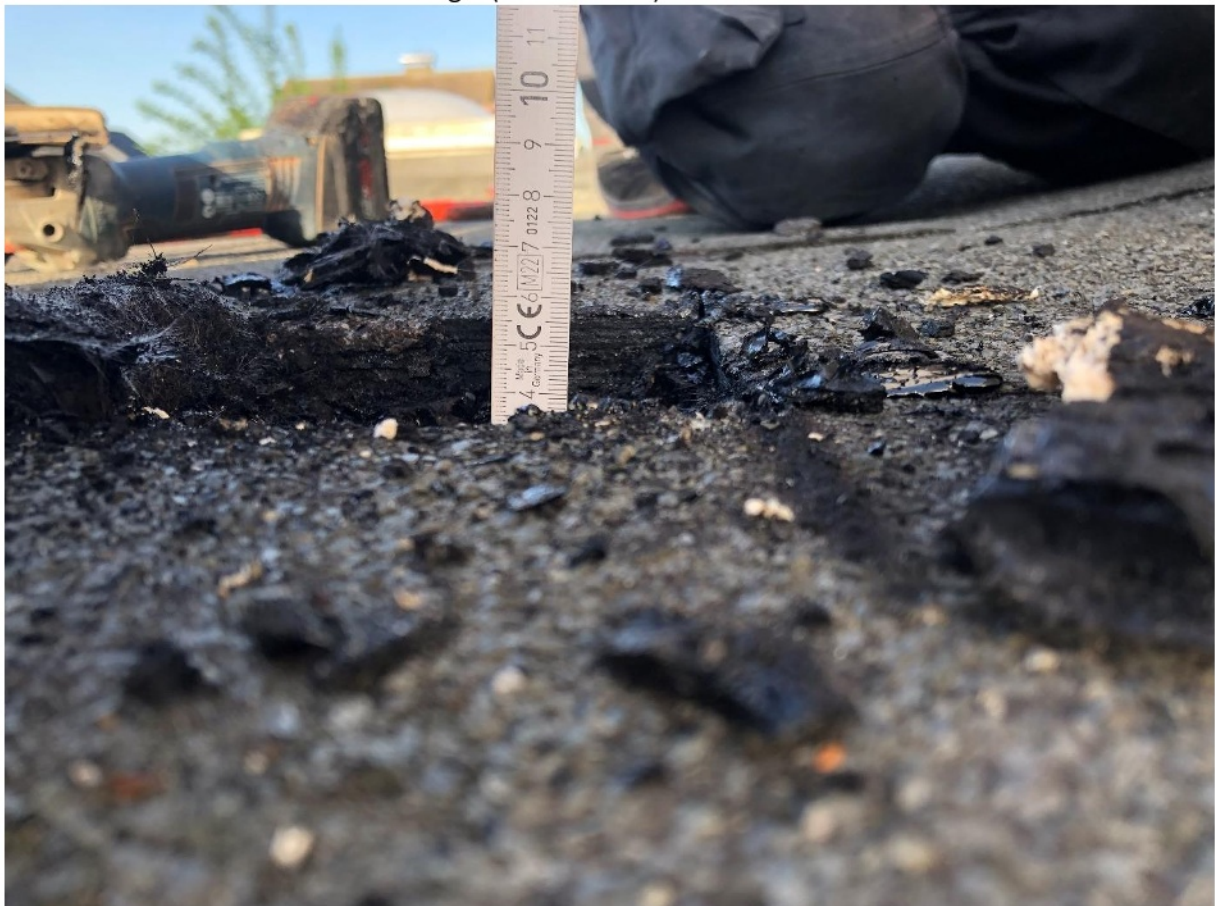
Bild 8: Bauteilöffnung 1 (Dachfläche 1) – mehrfach abgeschweißt

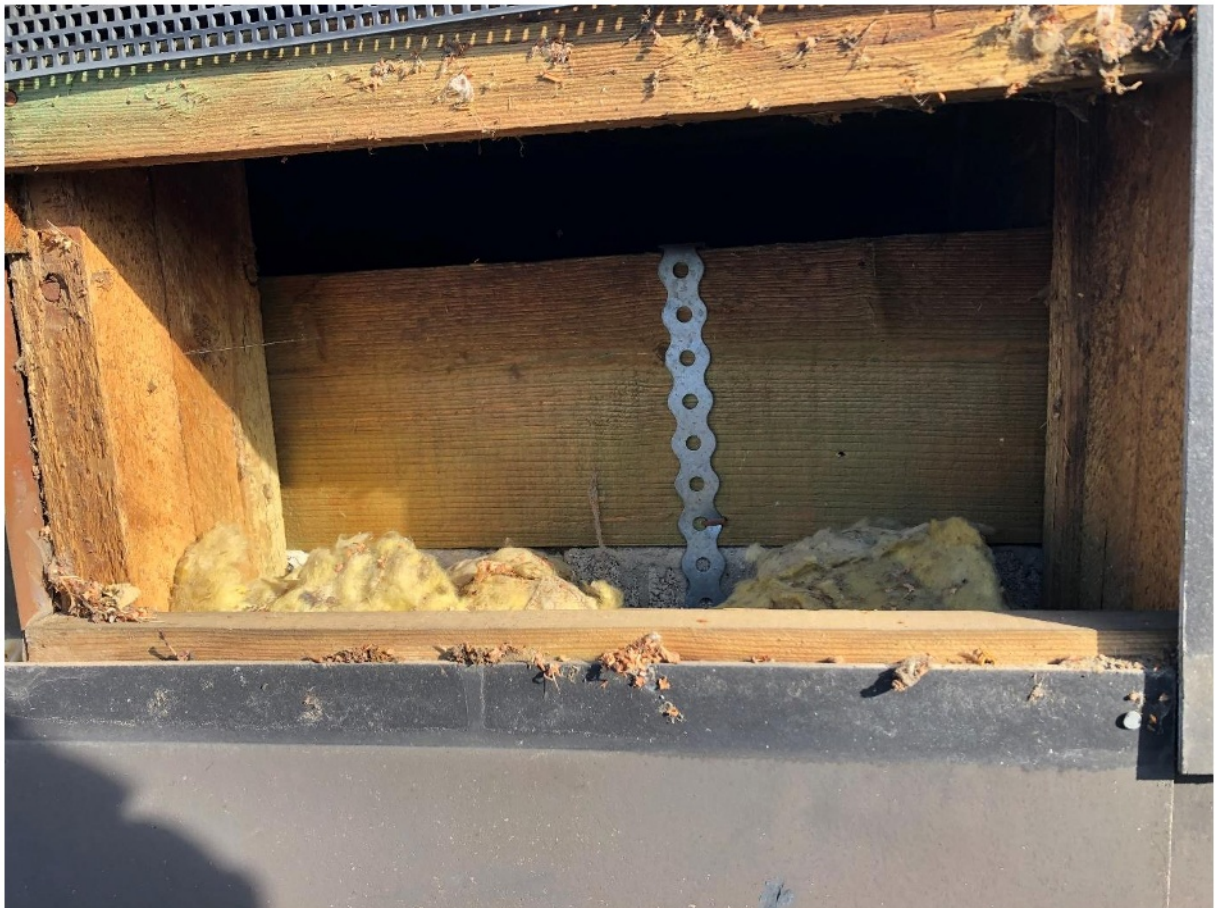
Bild 11: Bauteilöffnung 3 (Dachfläche 4) – 8cm Dämmung (mineralisch)

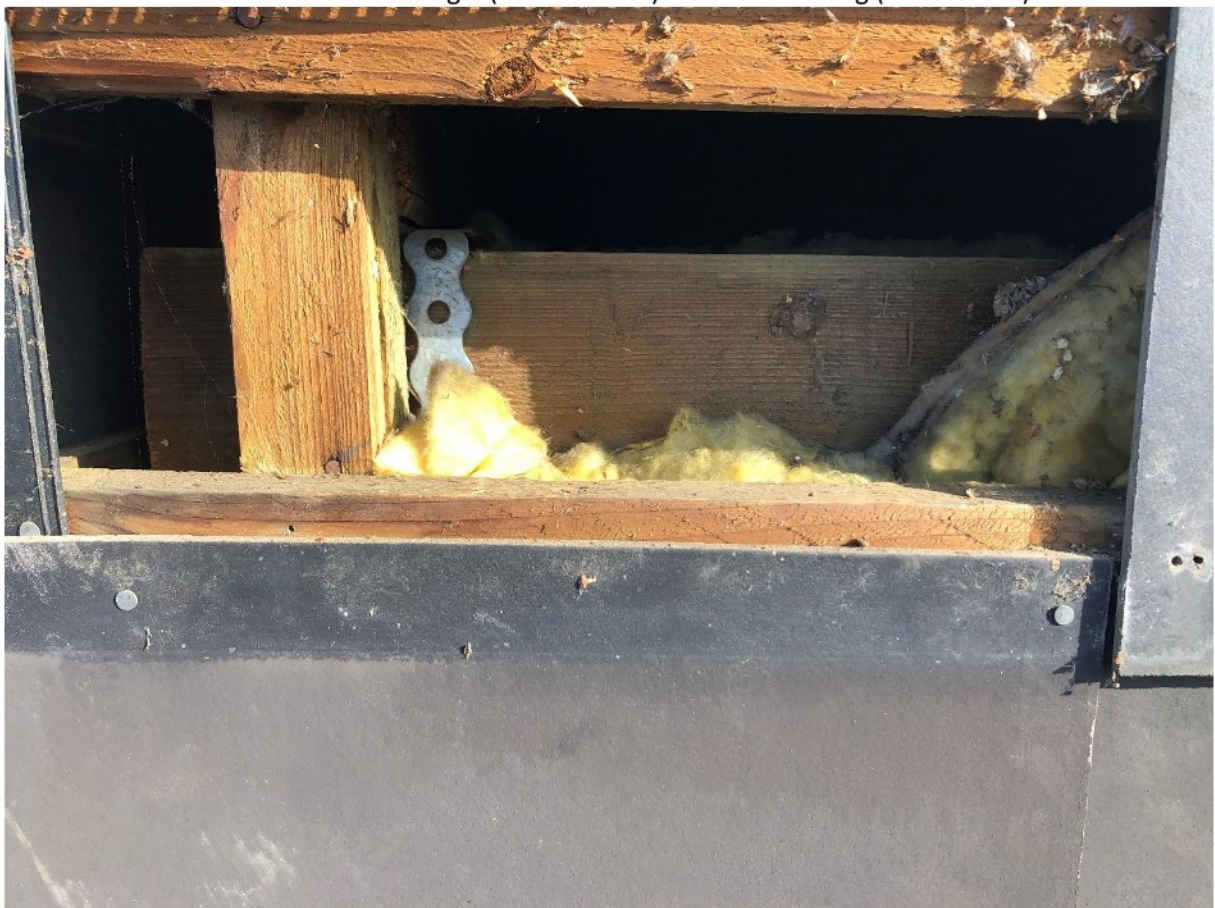
Bild 12: Bauteilöffnung 4 (Dachfläche 5) – 18cm Dämmung (mineralisch)
