GUTACHTEN

Geotechnische Untersuchung

**Standort Stützmauer KiTa Iversheim
An der Ley 34, 53902 Iversheim (Bad Münstereifel)**

**Stadt Bad Münstereifel
Marktstraße 11-15
53902 Bad Münstereifel**

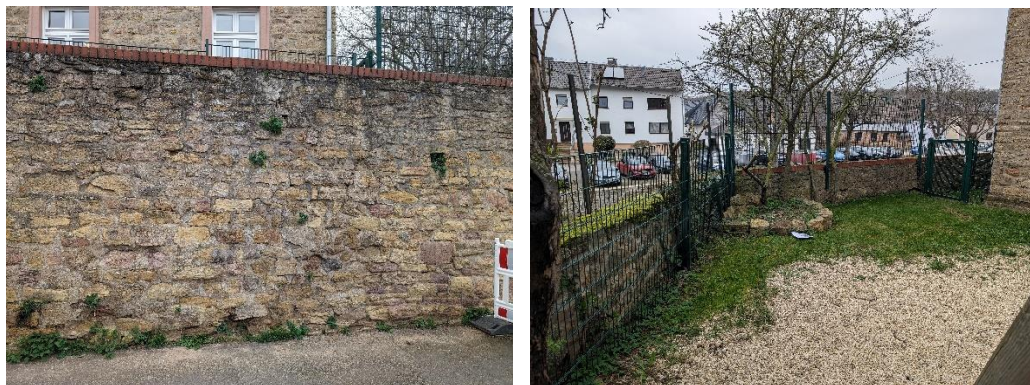
Abbildung 3: Geländeneiveau Außen- und Innenbereich

1. Die Geländeoberkante im äußeren, straßenseitigen Bereich liegt ca. 2,0 m niedriger als die Geländeoberkante in innerem Bereich des Kindergartengeländes (Abbildung 3).

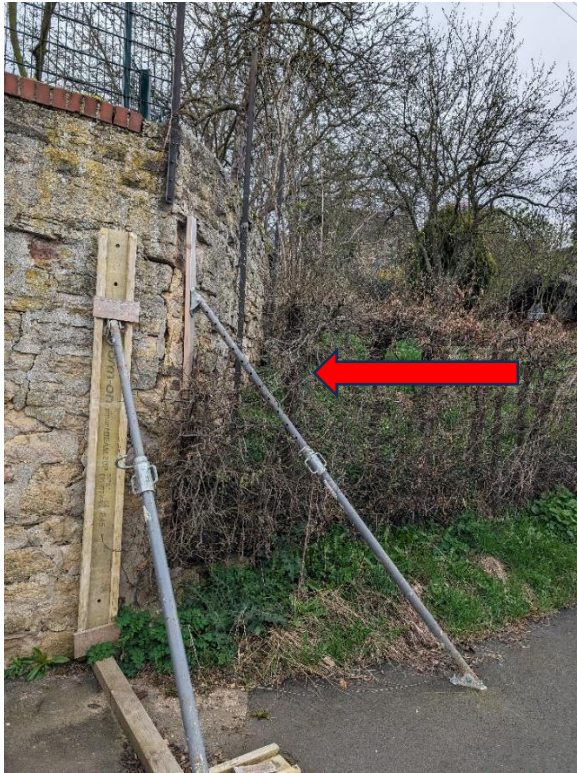
Abbildung 4: Verformung (Ausbuchtung) Südbereich

2. Auf dem südlichen Abschnitt des Mauerwerks ist eine Verformung (Ausbuchtung) zur Straße hin entstanden (Abbildung 4).

Die erste mögliche Ursache könnte der Höhenunterschied zwischen den Innen- und Außenseiten des Mauerwerks sein. Da das Mauerwerk die Funktion des Stützbauwerks übernimmt, drückt das höher liegende Erdreich auf der Innenseite zur Straße hin. Durch das Hochwasserereignis 2021 wurde der anstehende Boden für einige Zeit vollständig mit Wasser gesättigt. Die Bodenfeuchtigkeit und der Wassergehalt des Bodens stiegen im Vergleich zur normalen, niederschlagsabhängigen Bodenfeuchtigkeit deutlich an.

Wir empfehlen, das gesamte Mauerwerk mit Hilfe von Injektionen zu verpressen. Dadurch werden Hohlräume und Risse im Mauerwerk verschlossen und die Festigkeit der Mauer wiederhergestellt.

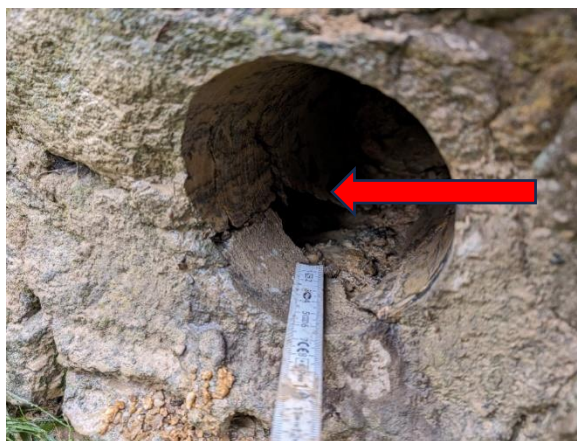
Abbildung 5: Hohlraumbildung

3. Die stärkste Rissbildung im Mauerwerk wurde in den Bereichen von RKS 1 (Südbereich) und RKS 4 (Nordbereich) festgestellt.
4. Die Festigkeit des Mauerwerks wurde durch die Auflockerung des Gesteinsverbandes infolge der Ausspülung der Bausubstanz stark gemindert (Hohlraumbildung, Abbildung 5).

Ein weiterer Grund könnte im Mauerwerk selbst liegen. Seine Struktur und der Verbund zwischen Stein und Bindemittel (Mörtel) wurden durch das Hochwasser im Jahr 2021 stark beschädigt und konnten äußeren Einflüssen nicht mehr standhalten.

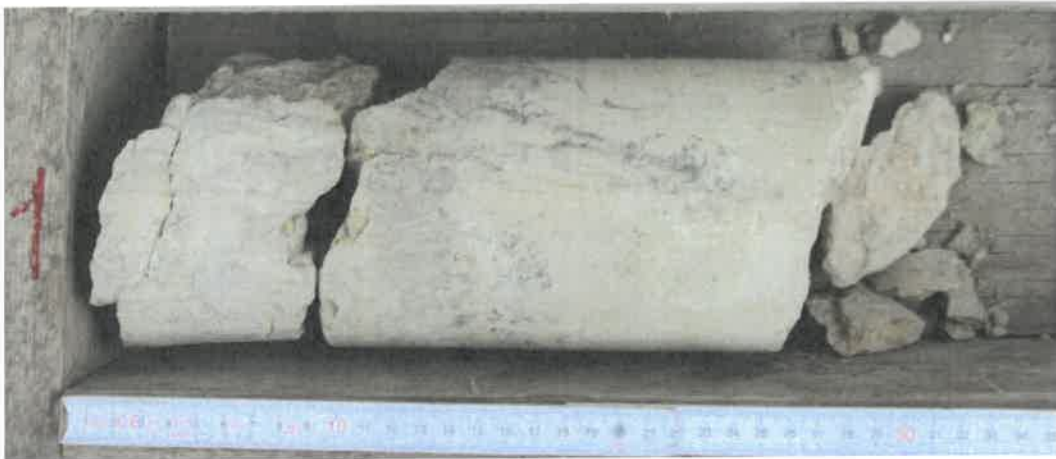
Bild 1: Bohrkern HKB 1

Bei Bohrkern HKB 1 sind deutliche Rissbildungen im Naturstein zu erkennen. Dem augenscheinlichen Eindruck nach handelt es sich bei dem Naturstein um einen mergeligen Tonstein. Es liegt kein zusammenhängender Bohrkern vor. Der Bohrkern ist in mehrere Bruchstücke unterteilt. Es liegen keine prüffähigen Mörtelreste vor.

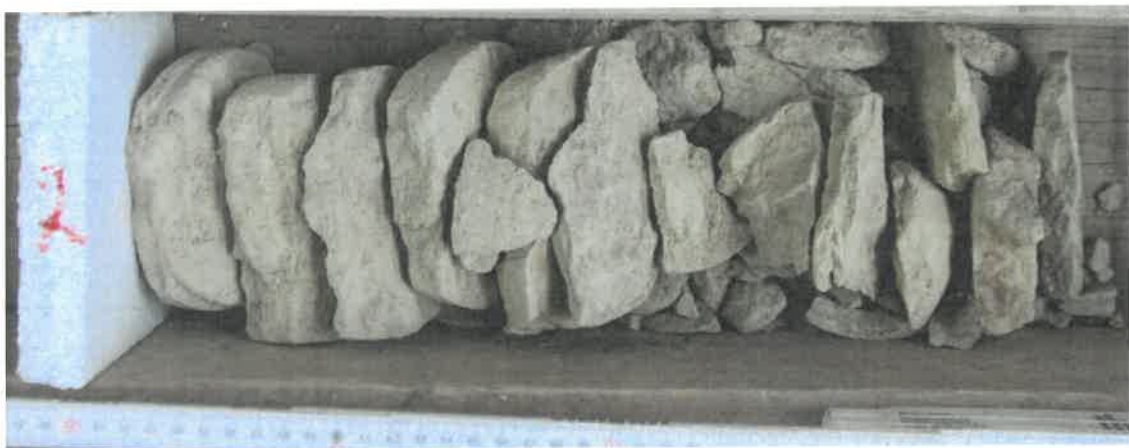
Bild 2: Bohrkern HKB 2

Bei Bohrkern HKB 2 liegt kein zusammenhängender Bohrkern vor. Der Bohrkern ist in viele kleinere Bruchstücke unterteilt. Dem augenscheinlichen Eindruck nach handelt es sich bei dem Naturstein um einen mergeligen Tonstein. Es liegen Mörtelreste eines braun-grauen, festen Mörtels aus dem Inneren der Mauerwerkwand vor.

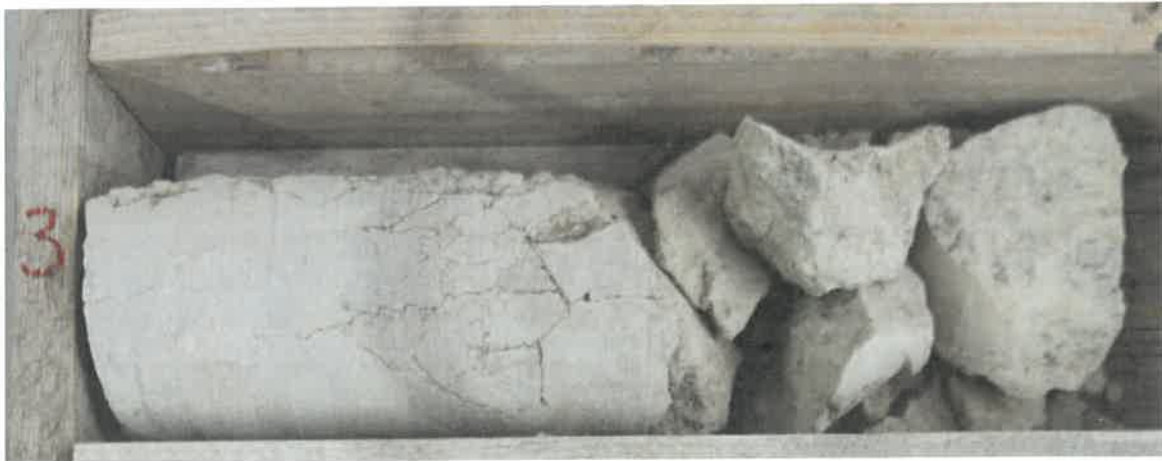
Bild 3: Bohrkern HKB 3

Bei Bohrkern HKB 3 sind deutliche Rissbildungen im Naturstein zu erkennen. Dem augenscheinlichen Eindruck nach handelt es sich bei dem Naturstein um einen Muschelkalk. Es liegt kein zusammenhängender Bohrkern vor. Der Bohrkern ist in mehrere Bruchstücke unterteilt. Es liegen keine prüffähigen Mörtelreste vor.

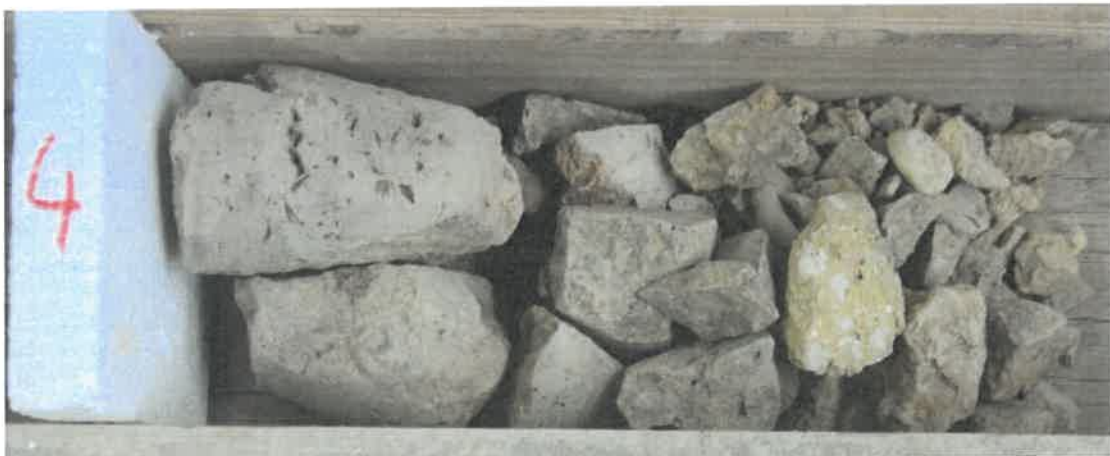
Bild 4: Bohrkern HKB 4

Bei Bohrkern HKB 4 liegt kein zusammenhängender Bohrkern vor. Der Bohrkern ist in viele kleinere Bruchstücke unterteilt. Dem augenscheinlichen Eindruck nach handelt es sich bei dem Naturstein um einen Muschelkalk. Es liegen Mörtelreste eines braun-grauen, festen Mörtels aus dem Inneren der Mauerwerkswand vor.

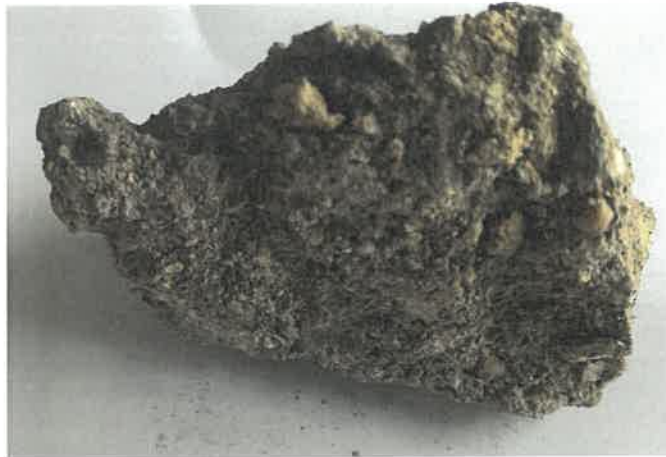
Bild 5: Mörtelprobe 1

Bei der nachträglich eingereichten Mörtelprobe 1 handelt es sich um einen grauen, festen Mörtel. Die Probe wurde gemäß übermittelter Fotodokumentation (siehe Anlage 1) aus dem oberflächennahen Bereich der Mauerwerkswand (Saniermörtel) entnommen.

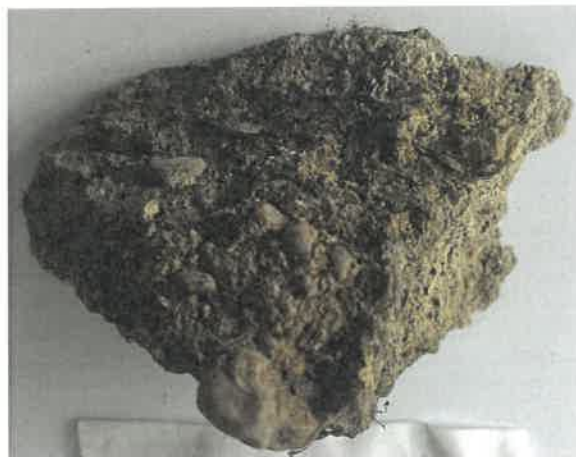
Bild 6: Mörtelprobe 2

Bei der nachträglich eingereichten Mörtelprobe 2 handelt es sich um einen grauen, festen Mörtel. Die Probe wurde gemäß übermittelter Fotodokumentation (siehe Anlage 1) aus dem oberflächennahen Bereich der Mauerwerkswand (Saniermörtel) entnommen.

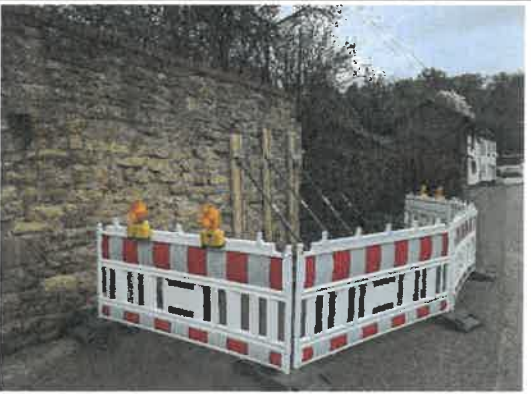
Stützmauer Westen, gesperrter Bereich
