Prüfbericht

Prüfbericht 2023 H

nach DIN 1076

Bauwerksname **Wurm - Fußgängerbrücke Pumper Mühle**
Teilbauwerksname **Wurm - Fußgängerbrücke Pumper Mühle**
Kreis
Ort **Kohlscheid**
Bauwerksrichtung
Bauwerksart **Balkenbrücke / Mittelträger / Trapezplatte**
Tragfähigkeit
Baujahr Überbau **1995** Baujahr Unterbau **1995**

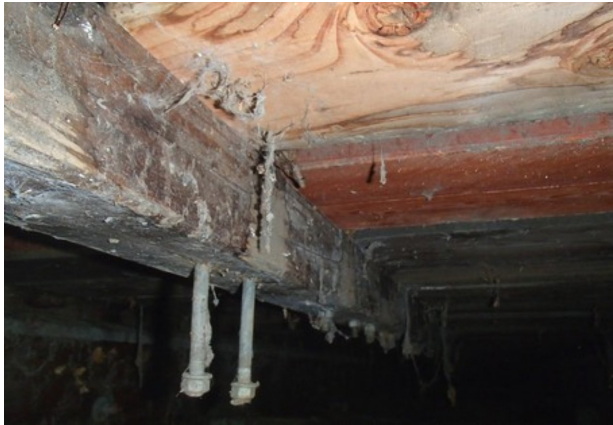
[18] S=0, V=0, D=2 EP BSP-ID 015-19

Balken / Längsträger, Bitumenpapplage, Gesamtes Bauteil, Fehlt, Am Mittelholz

18 FEHLENDER KONSTRUKTIVER HOLZSCHUTZ AM MITTELHOLZ

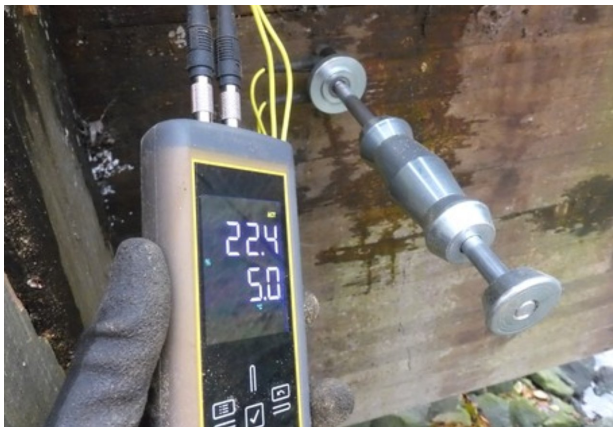
[21] S=0, V=0, D=2 EP BSP-ID 015-20

Balken / Längsträger, Holz, Bereichsweise, Durchfeuchtet, Holzfeuchtemessungen: 22,4 %, zu hoch

19 HOLZFEUCHTE LÄNGSTRÄGER

Mittels Feuchtemessung wurde stichprobenartig an dem Querträger links und am Längsträger oberstrom links Holzfeuchten von mehr als 20% festgestellt, welche zu hoch sind und fortschreitende Fäulnis begünstigen. Die Querträger müssten aus diesem Grund ausgetauscht werden.

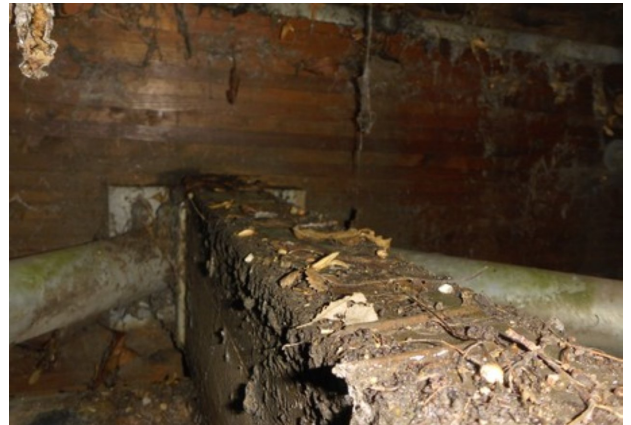
[11] S=0, V=0, D=2 EP BSP-ID 001-05

Querträger, Kantholz, Mehrfach, Schmutzablagerung, Oberseite

15 VERSCHMUTZTE QT-OBERSEITE

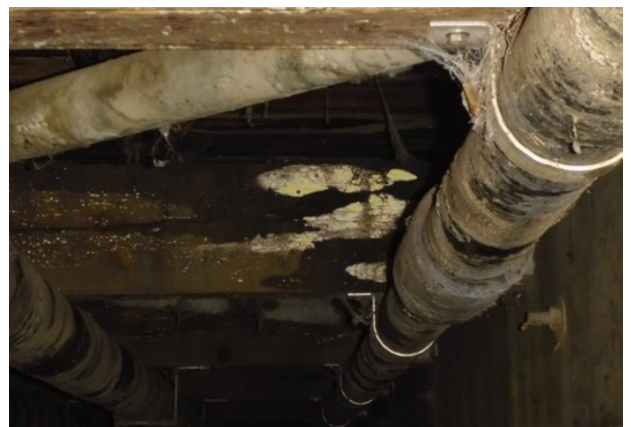
[7] S=2, V=0, D=3 EP BSP-ID 015-09

Querträger, Kantholz, Mehrfach, Pilzbefall-Fruchtkörper sichtbar, Befall von holzerstörendem Pilz (Weißer Porenschwamm)

17 PILZBEFALL QUERTRÄGER

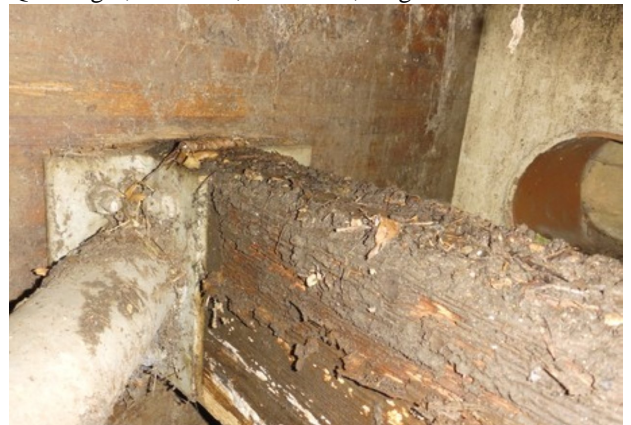
[12] S=1, V=0, D=2 EP BSP-ID 015-03

Querträger, Kantholz, Teilweise, Angefault

17 ANGEFAULTER QUERTRÄGER

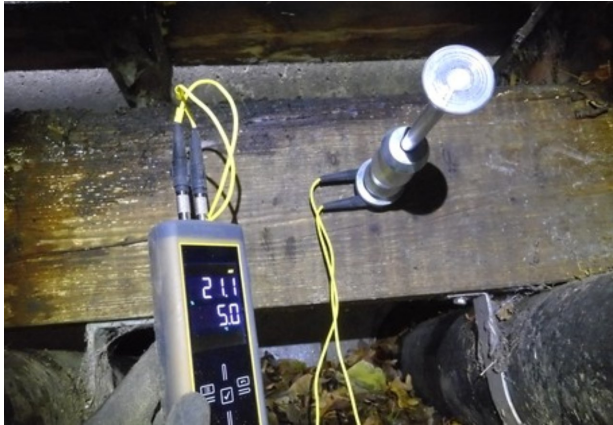
[25] S=1, V=0, D=2 EP BSP-ID 015-20

Querträger, Holz, Ein Stück, Durchnässt, Links, Holzfeuchtemessung: 21,1 %, leicht erhöht.

21 HOLZFEUCHTE QUERTRÄGER

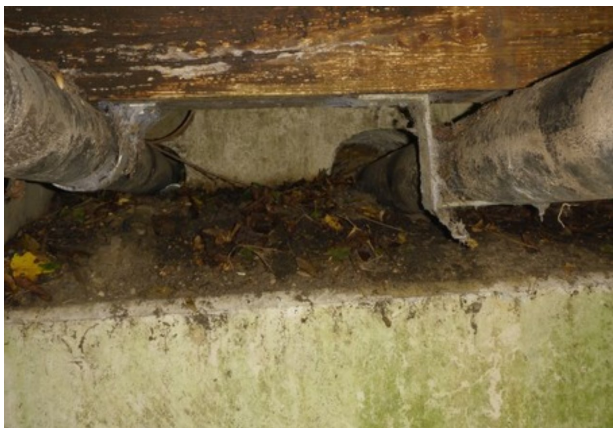
[8] S=0, V=0, D=2 EP BSP-ID 020-05

Auflagerbank, Größtenteils, Schmutzablagerung, Beidseitig

18 VERSCHMUTZTE AUFLAGERBÄNKE

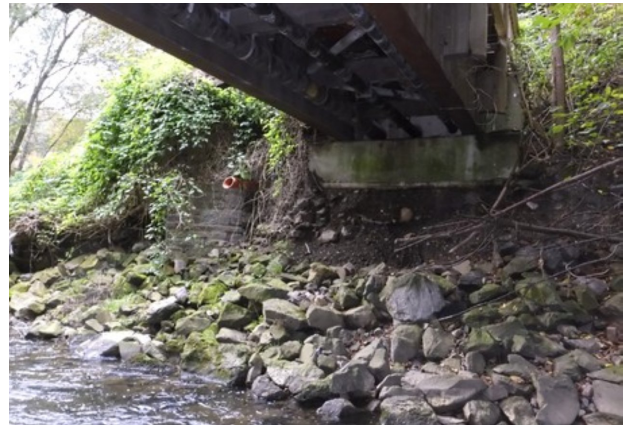
[19] S=3, V=0, D=3 EP BSP-ID 202-02

Gründung, Gesamtes Bauteil, Unterspült, Volumen: 0,00 m3, Rechts, Gründung nicht bekannt

19 AUSGESPÜLTE BÖSCHUNG RECHTS

Die Böschung unterhalb des rechten Widerlagers wurde durch das Hochwasser vom Juli 2021 weggespült; die Standsicherheit des Widerlagers ist unter Umständen gefährdet, die Gründung ist nicht bekannt. Die Böschung müsste neu aufgebaut und befestigt werden.

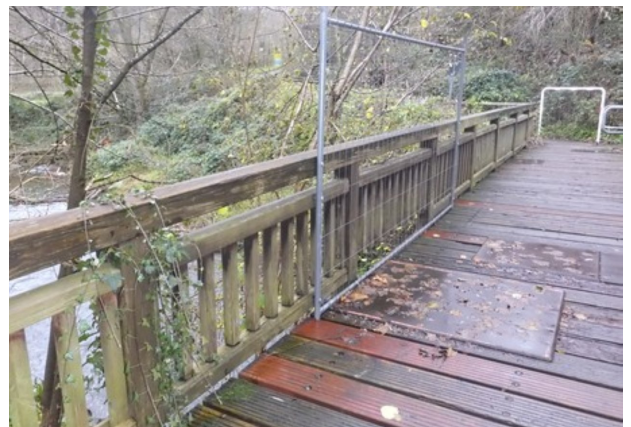
[3] S=0, V=0, D=1 EP BSP-ID 231-24

Füllstabgeländer ohne Seil, Holz, Bereichsweise, Verwittert

09 VERWITTERTES GELÄNDER

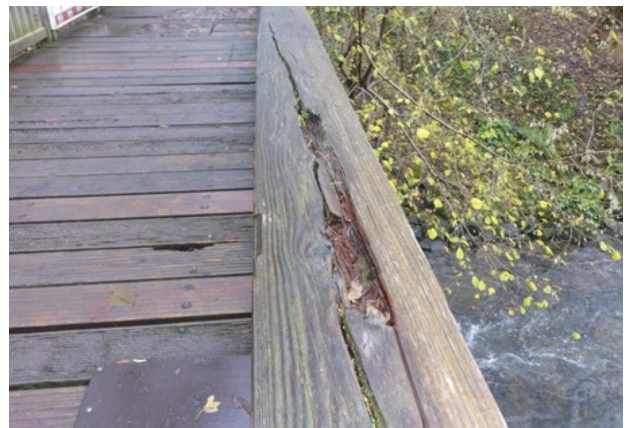
[13] S=0, V=2, D=1 EP BSP-ID 231-20

Handlauf des Geländers, Kantholz, Stellenweise, Verfault / vermodert, Unterstrom links

07 VERMODERTER HANDLAUF

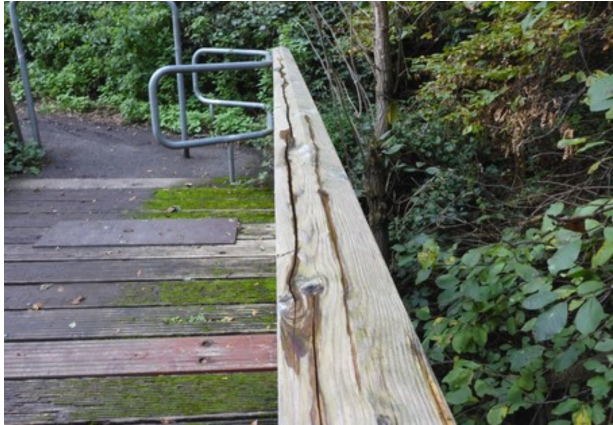
[2] S=0, V=1, D=1 EP BSP-ID 231-20

Handlauf des Geländers, Kantholz, Bereichsweise, Gerissen

05 RISSE IM HANDLAUF

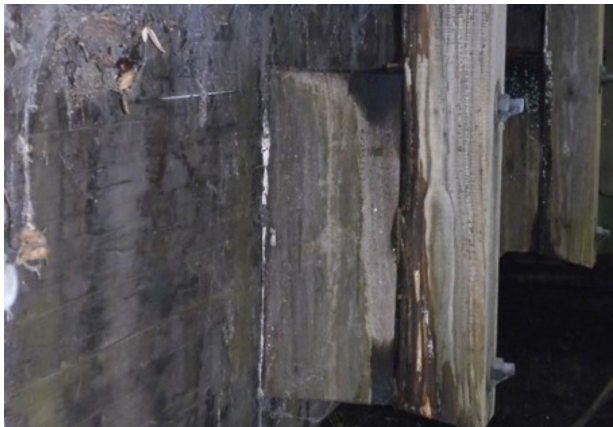
[6] S=1, V=1, D=2 EP BSP-ID 231-18

Geländerpfosten, Kantholz, Mehrfach, Pilzbefall-Fruchtkörper sichtbar

14 ANGEMODERTER PFOSTENANSCHLUSS

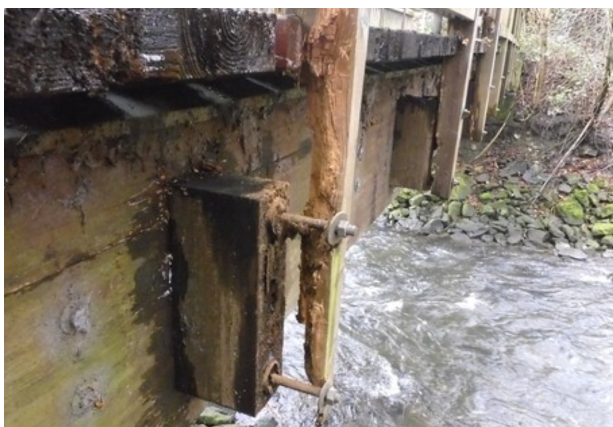
[28] S=1, V=4, D=2 EP BSP-ID 231-19

Geländerpfosten, Kantholz, Ein Stück, Insektenbefall, Oberstrom links, Pfostenquerschnitt nahezu vollständig zerstört.

11 INSEKTENBEFALL AN GELÄNDERPFOSTEN

Mehrere Geländerpfosten oberstrom, links sind stark verfault, pilz- und insektenbefallen. Die Verkehrssicherheit ist nicht mehr gegeben. Das Geländer ist in diesem Bereich kurzfristig zu sichern. Insgesamt sind die Geländer komplett erneuerungswürdig.

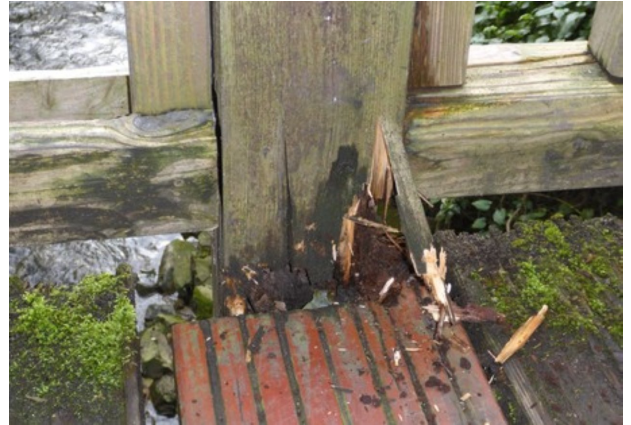
[22] S=1, V=2, D=2 EP BSP-ID 231-19

Pfostenfuß des Geländers, Holz, Mehrfach, Verfault / vermodert, Unterstrom

08 VERFAULTER GELÄNDERPFOSTEN

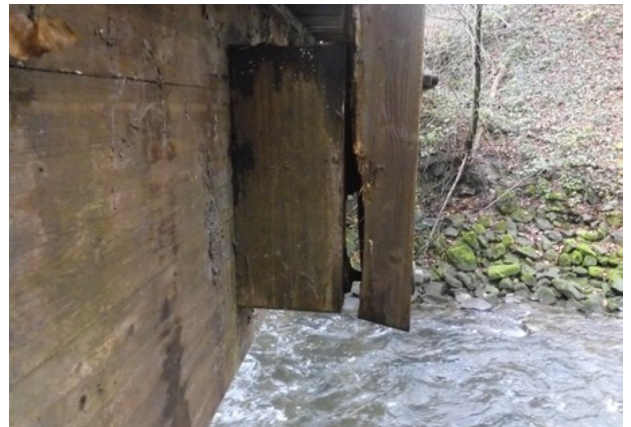
[24] S=1, V=3, D=2 EP BSP-ID 231-19

Pfostenfuß des Geländers, Holz, Mehrfach, Verfault / vermodert, Oberstrom links

20 VERFAULTER GELÄNDERPFOSTEN

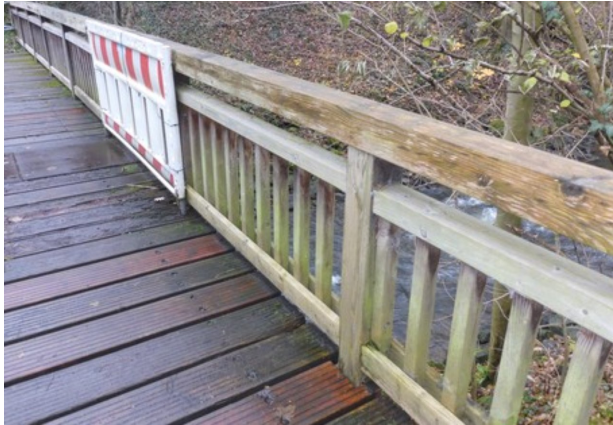
[16] S=1, V=4, D=1 EP BSP-ID 231-15

Pfostenverankerung des Geländers, Mehrfach, Locker / lose, Oberstrom links, Siehe Schaden [24] und [28] (stark verrottete Geländerpfosten). Das Geländer ist in diesem Bereich nicht standsicher/verkehrssicher.

08 WACKELIGES GELÄNDER

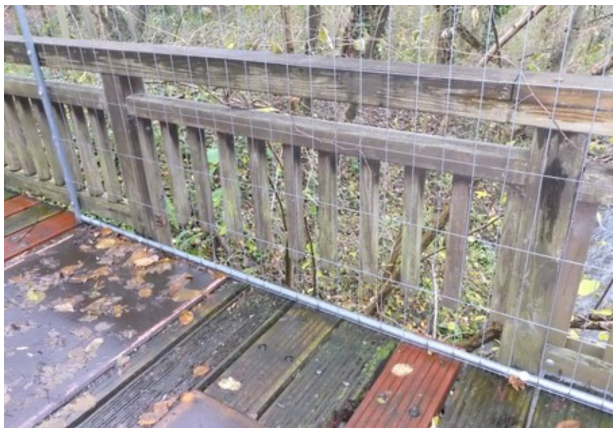
[14] S=0, V=2, D=0 EP BSP-ID 231-02

Fußholm des Geländers, Holz, Mehrfach, Fehlt, Unterstrom links, Die schadhafte Geländerbereiche wurden gesichert.

05 SCHADHAFTES GELÄNDER US

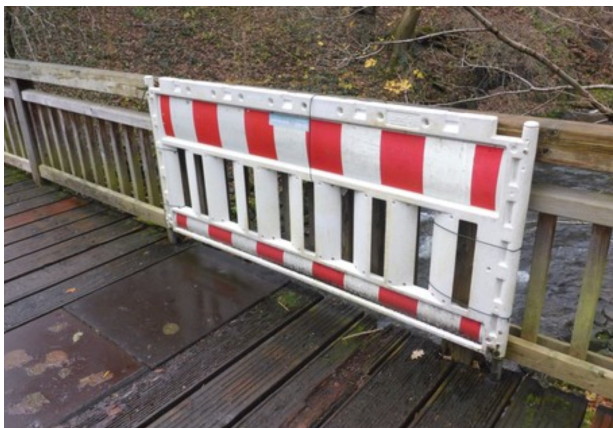
[26] S=0, V=2, D=0 EP BSP-ID 231-02

Fußholm des Geländers, Holz, Mehrfach, Fehlt, Oberstrom links, Die schadhafte Geländerbereiche wurden gesichert.

06 SCHADHAFTES GELÄNDER OS

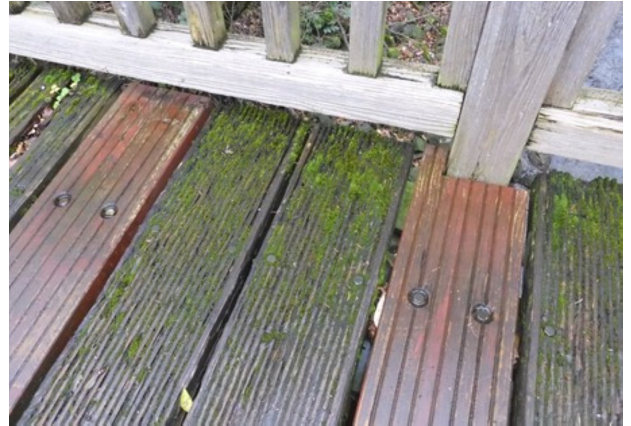
[4] S=0, V=2, D=2 EP BSP-ID 245-02

Gehwegbelag, Bohle, Stellenweise, Bemoost, Randbereiche, Rutschgefahr

03 BEMOOSTER BOHLENBELAG

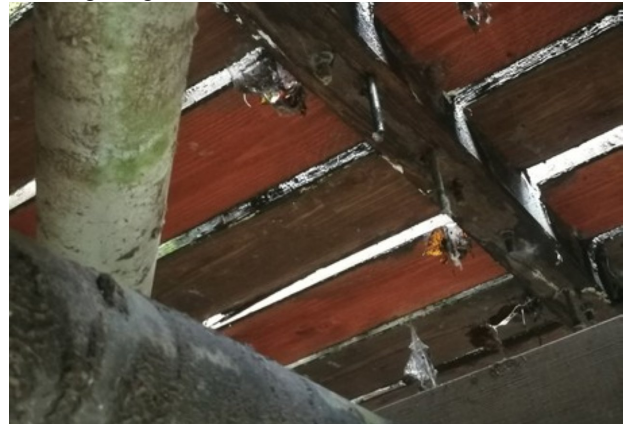
[17] S=1, V=1, D=1 EP BSP-ID 244-99

Gehwegbelag, Schraube, Eine Stelle, Locker / lose

21 LOSE SCHRAUBEN BOHLENBELAG

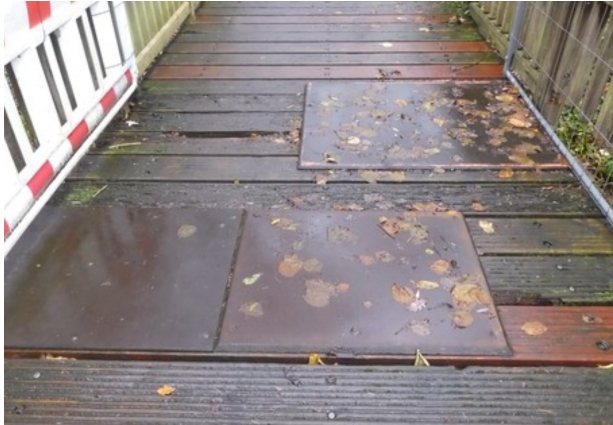
[23] S=0, V=2, D=1 EP BSP-ID 241-02

Gehwegbelag, Schichtholz, Bereichsweise, Absatz, Mehrere aufgeschraubte Holzplatten (Flickstellen) beeinflussen die Verkehrssicherheit. Die darunter liegenden Bohlen sind nicht prüfbar.

04 FLICKSTELLEN BOHLENBELAG

Der Bohlenbelag ist an zahlreichen Stellen verrottet und pilzbefallen, teilweise schon durch aufgeschraubte Platten (Stolpergefahr) geflickt. Einige Belagsbohlen sind mittlerweile so stark vermodert, dass erhebliche Durchtrittsöffnungen entstanden sind. Auch hier ist eine Erneuerung notwendig.

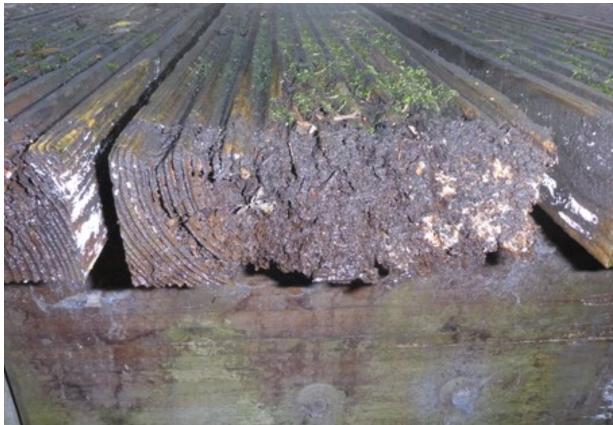
[9] S=1, V=1, D=2 EP BSP-ID 245-05

Gehwegbelag, Bohle, Vereinzelt, Pilzbefall-Fruchtkörper sichtbar, Seitenfläche beidseitig

12 VERFAULTE BOHLENKÖPFE

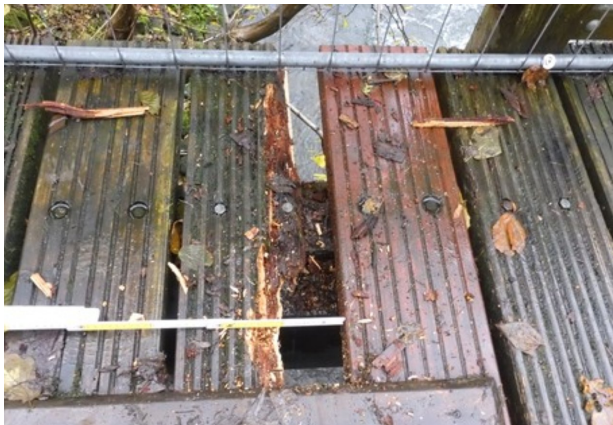
[27] S=1, V=4, D=2 EP BSP-ID 245-04

Gehwegbelag, Bohle, Mehrfach, Verfault / vermodert, Unzulässige Durchtrittsöffnung

22 VERROTTETER BOHLENBELAG

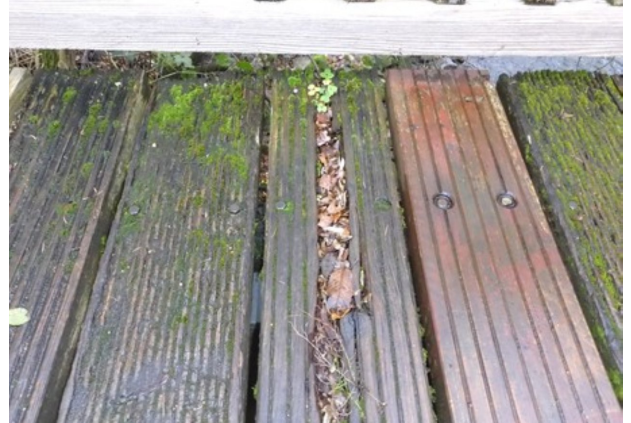
[5] S=1, V=2, D=2 EP BSP-ID 245-04

Gehwegbelag, Bohle, Bereichsweise, Angefault

02 VERMODERTER BOHLENBELAG
