**Orientierende Untersuchungen  
zu Schadstoffbelastungen  
in ausgewählten Bereichen der  
Anita-Lichtenstein Gesamtschule,  
Pestalozzistraße 27  
52511 Geilenkirchen**

**Projekt-Nr.: GEI 18/001**

**Stadt Geilenkirchen  
Gebäudemanagement  
Markt 9  
52511 Geilenkirchen**

**Würselen, 14. Januar 2019**

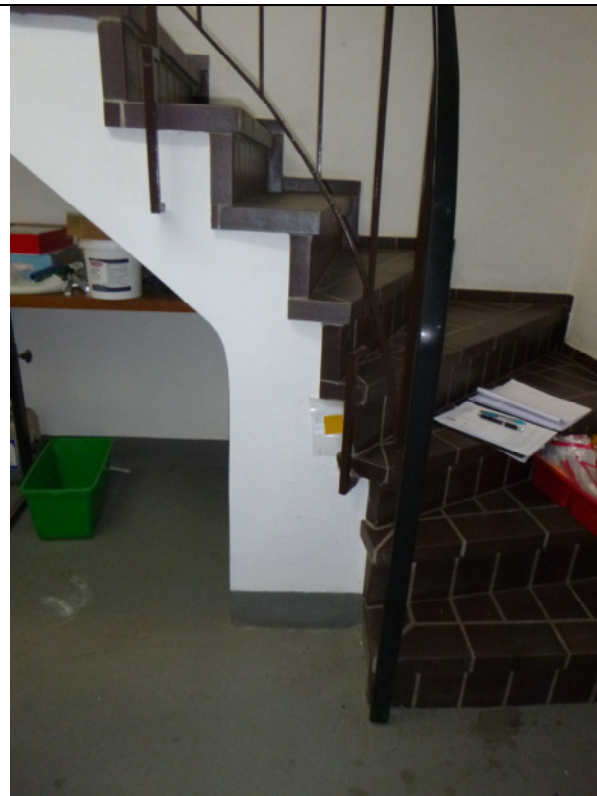
Nur eine der 10 Oberflächen-Mischproben (MP 9) erwies sich als asbesthaltig. Daraufhin wurden die vier Einzelproben dieser Mischprobe getrennt auf Asbestfaser-Anteile untersucht, um die Belastung einzugrenzen. Als Ergebnis dieser Detailuntersuchung wurde eine Einzelbelastung an der Putz-Oberfläche der Treppe im Keller festgestellt (s. Abb. 1; Probe 83).

**Abb. 1: Asbest-belasteter Putz an Treppenabgang im Keller (Probe 83)**

Das Gebäude weist sehr viele Wandoberflächen aus Sichtbeton oder Ziegel auf. Eine Putzoberfläche mit Asbestbelastung wurde bei diesen Untersuchungen nur an einer Stelle (Treppenabgang im Keller) nachgewiesen. Bei normaler Nutzung erfolgt hier keine Asbestfaserfreisetzung. An dieser Stelle sind aber besondere Vorsichtsmaßnahmen zu treffen, sodass der Putz nicht beschädigt oder zerstört wird. Bohr- oder Schleifarbeiten sind

hier nur noch mit besonderen Schutzmaßnahmen nach TRGS 519 durchzuführen. Auf diese Weise kann hier eine Faserfreisetzung verhindert werden.

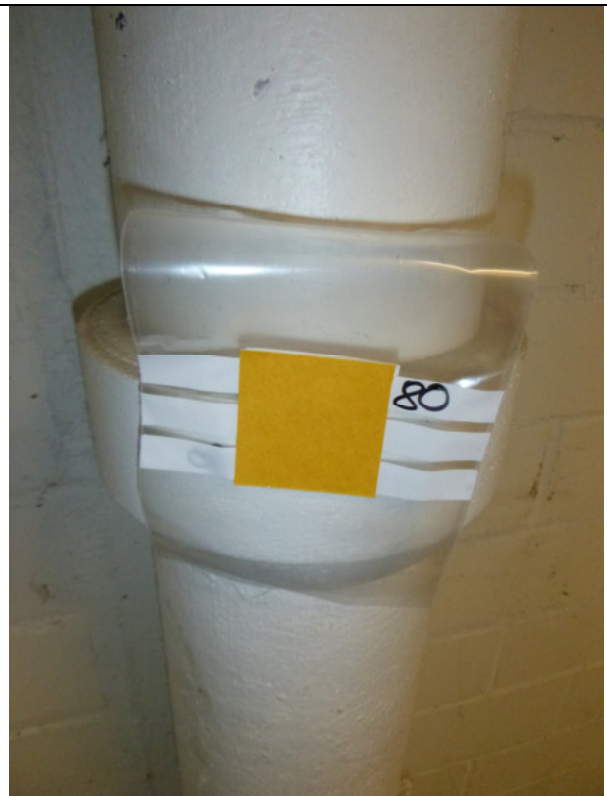
**Abb. 2: Asbestzement-Abwasserrohr im Keller (Probe 80)**

- die Abwasserrohre im Keller (Asbestzement mit Chrysotil- und Amphibol-Asbest, s. Abb. 2, Probe 80)
- die Oberfläche (Putz- und Spachtelmassen) an einem Treppenabgang im Keller (Probe 83, S. Abb. 1),
- ein Fliesenkleber in Raum F 0.12 (Probe 24),
- die Fensterkitte zwischen Glasscheibe und Rahmen (s. Abb. 3 und 4) an 8 Stellen im EG und KG: Raum EG 3.12 (Probe 6, 13, 46), Raum EG 3.27 (Probe 21, 31), Raum EG HVR (Probe 28), Raum KG A (Probe 65), Raum KG 2 (Probe 74).

Die Abwasserrohre im Keller bestehen aus Asbestzement. Müssen diese Rohre bei Reparatur-, Sanierungs- oder Abbrucharbeiten z.B. durch Aufschneiden zerstört werden, sind besondere Schutzmaßnahmen zur Verhinderung von Faserverunreinigungen nach TRGS 519 zu beachten.

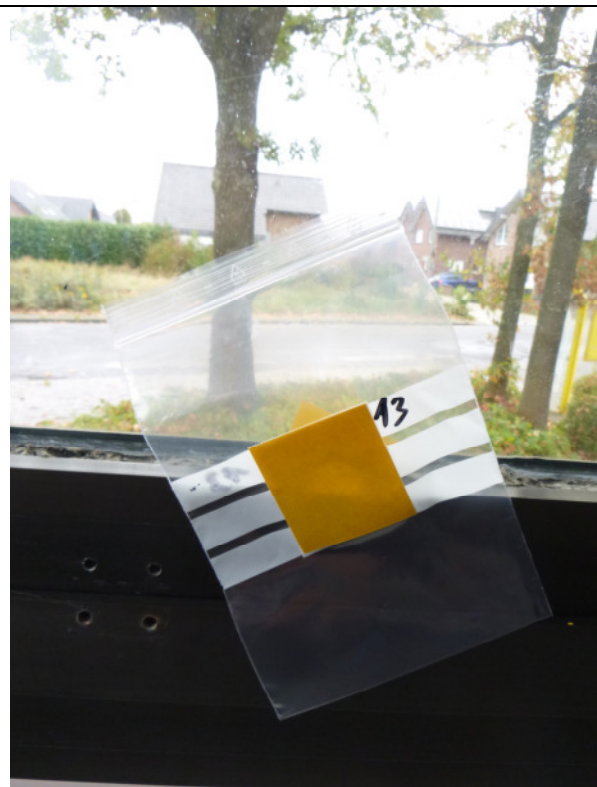
**Abb. 3: Asbest-belasteter Fensterkitt EG, 3.12 (Probe 13)**

Die Fensterfugen-Kitte in dem untersuchten Bauabschnitt enthalten Asbestfasern. Bei Raumluftmessungen in vier Räumen mit Asbest-haltigen Fensterfugen-Kitten, die im Rahmen einer Gefährdungsbeurteilung durchgeführt wurden, ergaben keine Asbestfaser-Belastungen der Raumlufte (s. Bericht der GEOTAIX GEI 18001 vom 05.12.2018). Die Fensterfugen-Kitte weisen an einigen Stellen deutliche Vereiterungen und Beschädigungen auf. Daher müssen kurzfristig vorläufige Maßnahmen zur Sicherung des Fugenmaterials nach den Vorgaben der Asbest-Richtlinie NRW und der TRGS 519 durchgeführt werden. (s. Gefährdungsbeurteilung der GEOTAIX GEI 18001 vom 05.12.2018). Vorgeschlagen wird eine Sicherung mit Fugendichtmassen als Silikon- oder Acryl-Dichtmasse oder ein Verkleben der Fensterfugen mit Folie. Die Arbeiten müssen von qualifizierten Fachunternehmen durchgeführt werden. Es besteht behördliche Anzeigepflicht. Auch für noch nicht untersuchte Räume und Gebäudeabschnitte ist kurzfristig eine Gefährdungsbeurteilung zu Asbestfaser-Belastungen in Fensterkitten erforderlich.

Der geplante Ausbau der Fenster und die Entsorgung der Fenster muss ebenfalls unter Berücksichtigung der Vorgaben der TRGS 519 erfolgen.

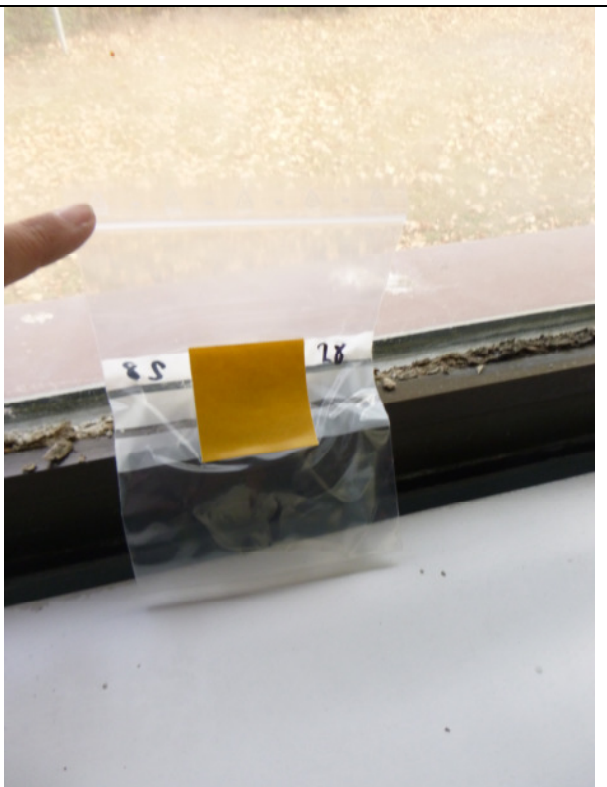
**Abb. 4: Asbest-belasteter Fensterkitt EG, HVR (Probe 28)**

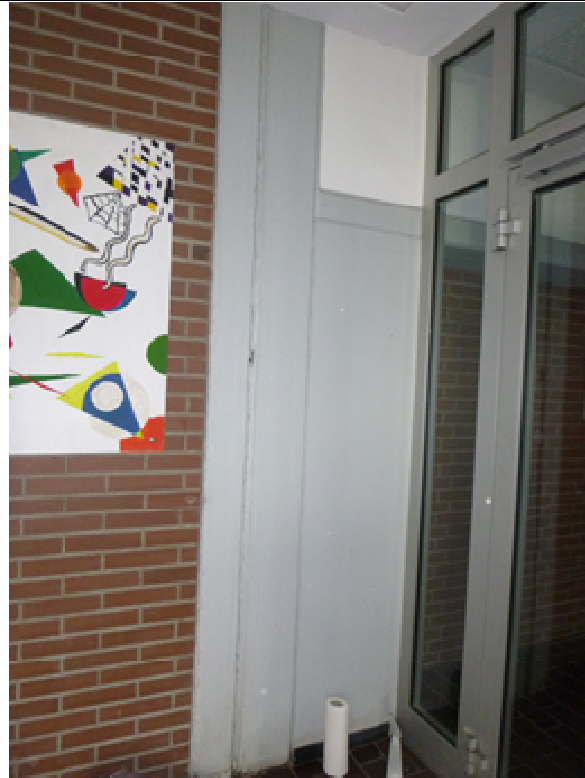
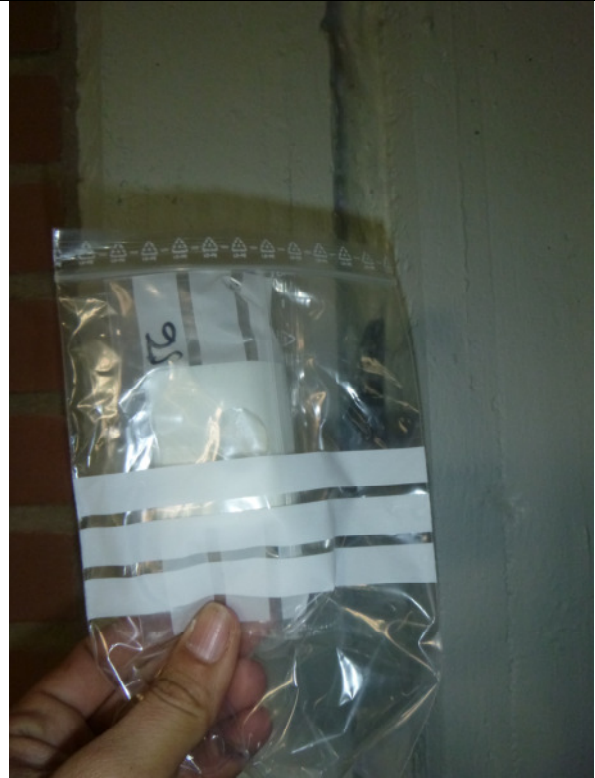
**Abb. 3: Gebäudetrennfuge, 1. OG, neben Treppenhaus (Probe 56)**

**Abb. 4: Gebäudetrennfuge, 1. OG, neben Treppenhaus (Probe 56)**

Eine hohe PCB-Belastung weist das elastische Fugendichtmaterial einer Gebäudetrennfuge im 1. OG neben dem Eingang zum Treppenhaus auf (s. Abb. 3 und 4). Mit einem Gesamt-PCB-Gehalt von 2.270 mg/kg ist das Material als Gefahrstoff einzustufen. Im Bereich derart belasteter Fugenmassen sind erhöhte PCB-Raumluftbelastungen nicht auszuschließen. Raumluft-Kontrolluntersuchungen nach PCB-Richtlinie NRW werden empfohlen.

Das elastische Fugendichtmaterial einer Gebäudetrennfuge im 1. OG neben dem Eingang zum Treppenhaus weist eine PCB-Belastung auf, die so hoch ist, dass gesundheitsrelevante Raumluftbelastungen im Gebäude nicht auszuschließen sind. Es ist nicht auszuschließen, dass auch an anderen Stellen im Gebäude PCB-belastete Fugendichtmaterialien eingebaut sind. Den Empfehlungen der PCB Richtlinie NRW folgend sollten Raumluftmessungen auf PCB im Gebäude durchgeführt werden.
