PROTOKOLL ORTSTERMIN

Datum: 16.07.2025

Ortstermin mit Fa. Huber zur Entnahme von Kernbohrungen bzw. für Erstellung von Bauteilöffnungen

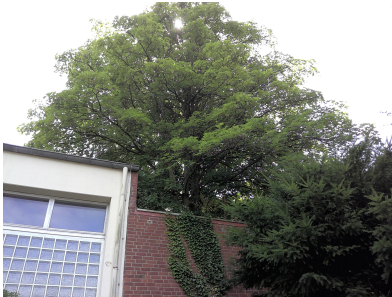
Baum wächst direkt
neben der Turnhalle
über Bestand

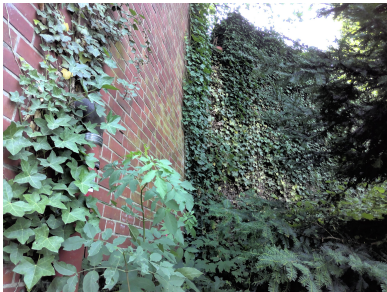
Mauerwerkswand
verläuft direkt neben
der Bestandswand
entlang
