### Zustandsbericht für Mauerwerk:

### Zustandsbericht für Geländer/Brüstung:

### Arbeitsschritte nach Instandsetzungskonzept:

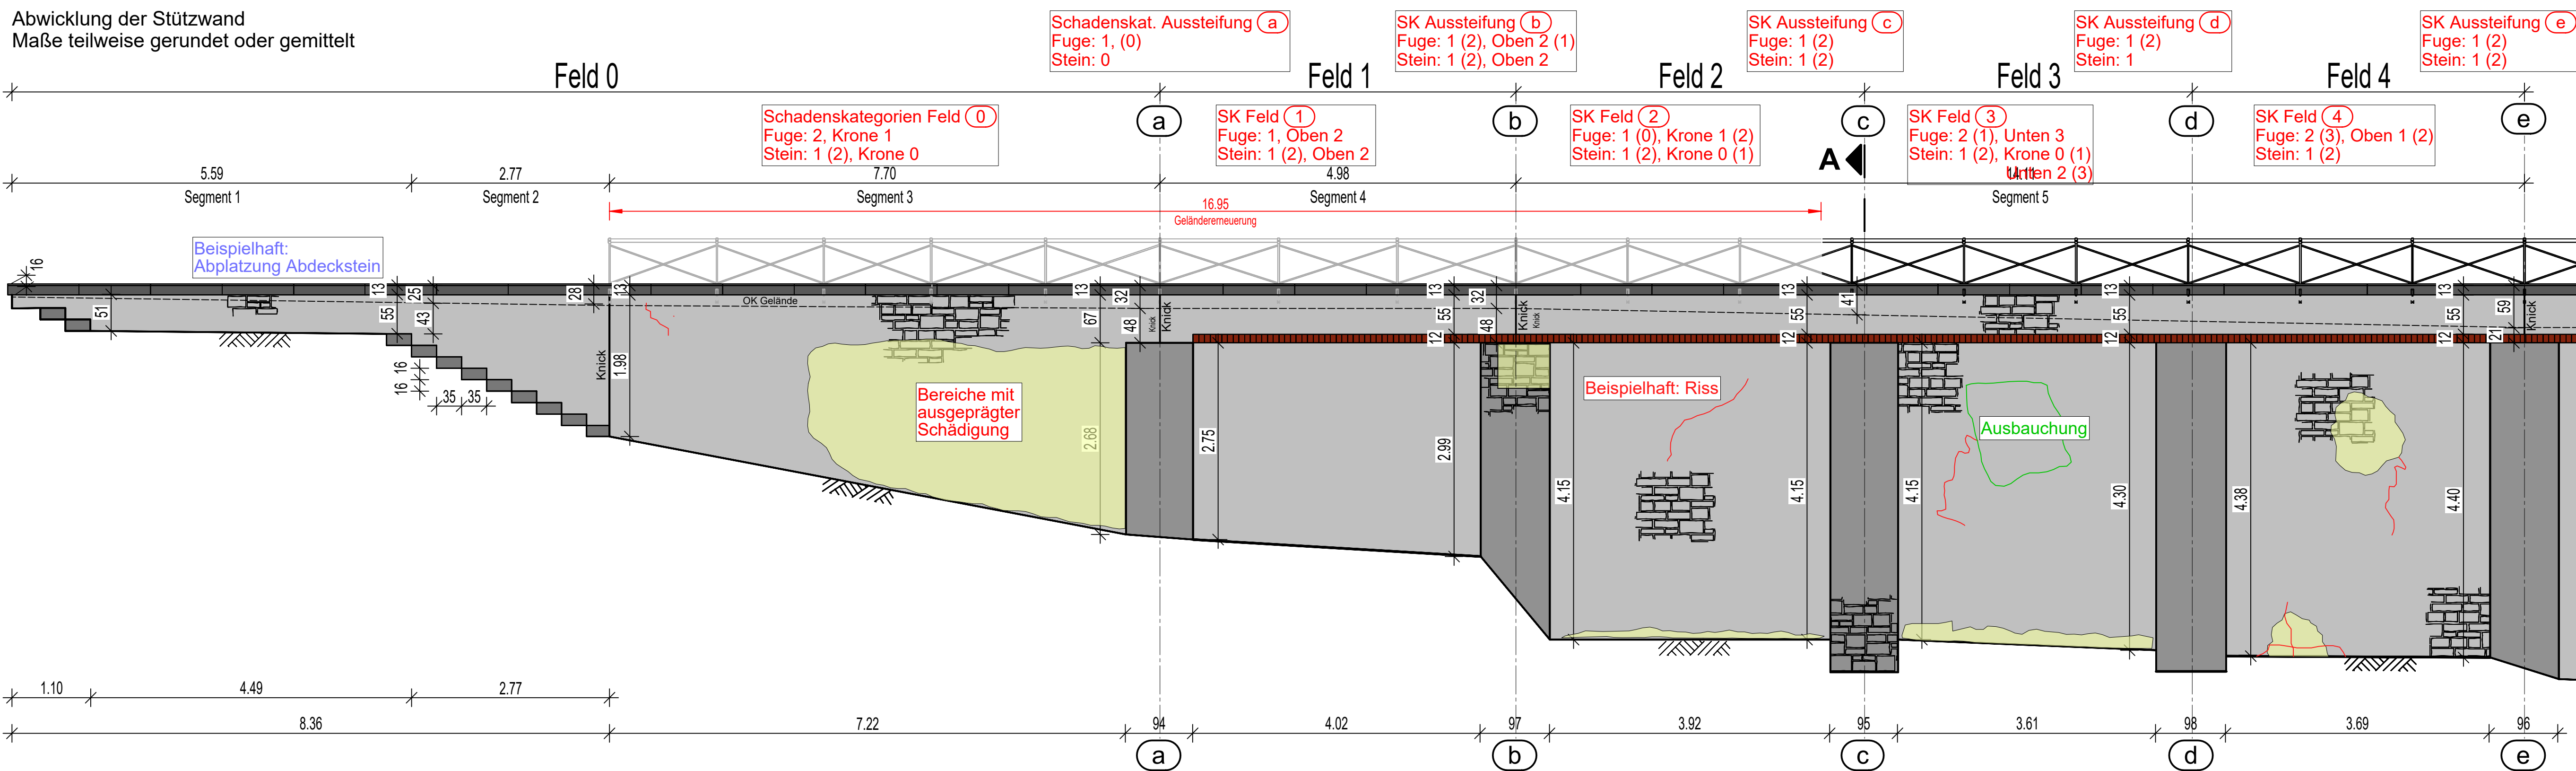
### Ansicht Teil 1: Felder 0-4 M. 1:50

- Wand/Mauerwerksfugen mehrfach offen
- Teilweise tiefes Eindringen von Wurzeln ins Mauerwerk
- Naturstein des Mauerwerks stellenweise lose
- Stellenweise Hohlstellen
- Mauerwerksfugen mehrfach brüchig, rissig
- Mauerwerk vereinzelt ausgebaucht
- Naturstein stellenweise brüchig
- Naturstein stellenweise gebrochen/abgebrochen
- Natursteine des Mauerwerks vereinzelt gerissen
- Riss im Vormauerwerkspfeiler
- Naturstein stellenweise gerissen

- Absturzsicherung fehlt bereichsweise (Treppenaufgang - Stützwand unten)
- Geländer leicht instabil
- Vereinzelt Pfosten/Verankerung gebrochen
- Wand der Brüstung: Mauerwerksfugen stellenweise offen, brüchig, rissig
- Vereinzelte Verschiebung der Abdeckplatten der Brüstung
- Stellenweise Hohlstellen im Bereich der Abdeckplatten
- Abdeckung der Brüstung vereinzelt gebrochen/abgebrochen oder gerissen

- (Reihenfolge im Rahmen der Instandsetzung)
- Entfernen sämtlichen Bewuchses
- Abtrag schadhaften Fugenmaterials incl. Reinigung
- Nachträgliche vertikale Abdichtung durch Flächeninjektion (Hochfließfähigem Verpress- und Injektionsleim)
- Injektionskonzept seitens AN
- Einzelrissbearbeitung: ggf. aufweiten, verdammen und über Packer schließen
- Abtragen des geschädigten Mauerwerks
- Einbringen neuer Mauersteine (Sandstein)
- Ersetzen fehlender Steine
- Umfangreiche Neuverfugung des Mauerwerks
- Anbringen von Gipsmarken, um das Abklingen der Verformungen nachzuweisen.
- Hinweis: zusätzliche Instandsetzungsmaßnahmen am Geländer (Ergänzungen im Bereich des Feldes 0, Neueinbinden / Verstärken einzelner Verankerungspunkte, Anpassen der Brüstungshöhe durch Erhöhung des Geländers)
