**Sanierung / Erneuerung zerstörter Uferbereiche am Offermannplatz in Stolberg**

# Geotechnischer Bericht

## über Baugrund, Gründung und Sanierung

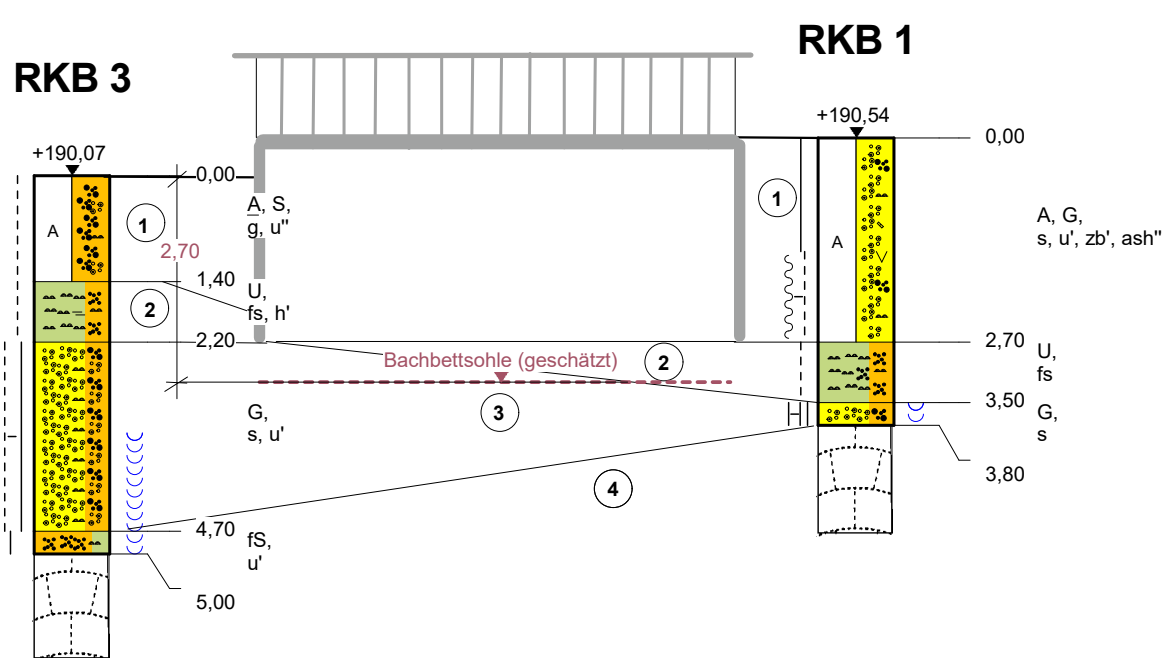
PROFIL 1-1

Wie man an den Profilschnitten auf Anlage 1 erkennt, liegt die tragfähige Baugrundoberseite (Schicht 3 – „Vichtsotter“) im Bereich der Bohrungen RKB 1 bis RKB 3 ungefähr in der (geschätzten!) Tiefe der Bachbettsohle oder nur geringfügig tiefer (rd. 0,5 m). Im Bereich der Bohrung RKB 2 steht dagegen in dieser Tiefe Aufschutt an, der noch rd. 1,4 m tiefer reicht. Aus Gründen der Sicherheit der Ufergründungen gegen Auskolkungen sollten die Gründungstiefen nach Vorschlag des Unterzeichners im Fall einer reinen Flachgründung (auf Streifenfundamenten) mindestens 1,5 m unterhalb der Vichtbachsohle liegen, weil das letzte Hochwasserereignis gezeigt hat, dass die bisherigen seitlichen Befestigungen der Vichtbachsohle (Trockenwettersohle) vor den Uferwänden nicht ausgereicht haben. Die Herstellung einer konventionellen Flachgründung würde schon bei einer mittleren Wasserführung im Vichtbach einen hohen bautechnischen Aufwand für Sicherungsmaßnahmen beim Herstellen von Fundamentbaugruben sowie für eine bauzeitliche Grundwasserhaltung darstellen. Aus diesem Grund wird vom Unterzeichner für die Gründung der Uferwände an Stelle einer Flachgründung eine Gründung auf Micropfählen vorgeschlagen, die die Gründungslasten in die Schichten 3 und 4 in den gemeinsamen bautechnischer Homogenitätsbereich des tragfähigen Baugrundes einleiten. Diese Micropfähle sollten eine Mindestlänge von 5 m aufweisen, wodurch sie überall auch mindestens 2,0 m in den festen Felshorizont einbinden würden. Ein weiterer Vorteil der Micropfahlgründung ist, dass die Gründung angrenzender Bestandsgebäude bezüglich des Setzungsverhaltens weitestgehend von der Gründung für die Ufersicherung entkoppelt wird.

Vorgeschlagen wird eine Gründung der Ufersicherung auf Micropfählen, die in den Schichten 3 und 4 abgesetzt wird.
