**Stellungnahme zu den durchgeführten Bestandserkundungen
zu dem Projekt Erkelenz, Turnhalle / Gymnastikhalle Cusanus-
Gymnasium**

Gegenstand: Begehung der Liegenschaft und Deklarationsanalysen von
ausgewählten Proben im Hinblick auf die Verwertungs-
bzw. Entsorgungsmöglichkeiten

Bearbeitungsnummer: G 080/23

Die **Stadt Erkelenz** beabsichtigt die Sanierung der Turnhalle / Gymnastikhalle des Cusanus-Gymnasium in 41812 Erkelenz, Schulring 6.

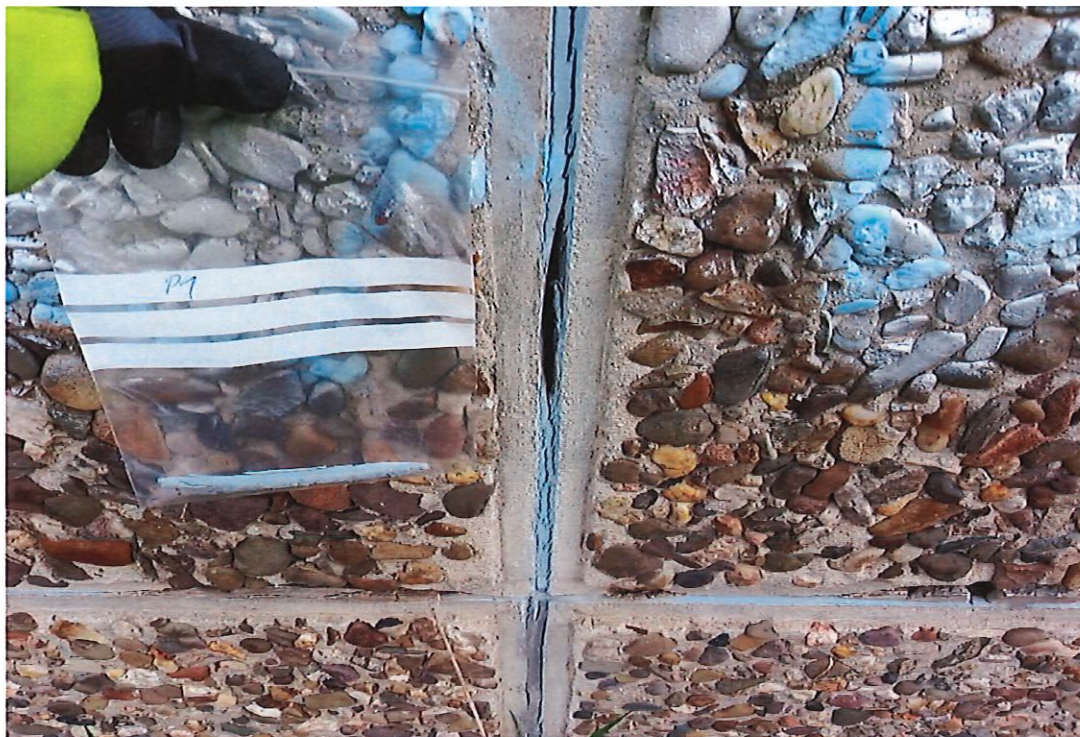
P 1

Die im Außenbereich angetroffenen Fugenmassen (**P1, P 15, P 16, P 17, P 21**) sind insgesamt als PCB-haltig zu deklarieren, wobei gerade im Bereich der zwischen den Waschbetonplatten verbauten Fugen teils extreme PCB-Gehalte nachweisbar waren. **Grundsätzlich sind damit alle Fugen im Außenbereich des Gebäudeteils aufgrund ihrer gleichen Bauform und Ausprägung als PCB-haltige Fugenmassen zu betrachten.** Im Falle einer Gebäudesanierung ist eine Vermischung der PCB-haltigen Fugen mit dem übrigen Bauschutt der Liegenschaft unbedingt zu vermeiden, vor Beginn der Sanierungsarbeiten sind daher die PCB-haltigen Fugenmassen unter Einhaltung der Arbeitsschutzrichtlinien der TRGS 524 / DGUV 101-004 zu entfernen und einer geregelten und ordnungsgemäßen Beseitigung als PCB-haltige Baustoffe anzudienen.

PCB-haltige Abfälle sind unter der AVV-Nr. 17 09 02* entsprechend einer ordnungsgemäßen Beseitigung im Nachweisverfahren anzudienen.

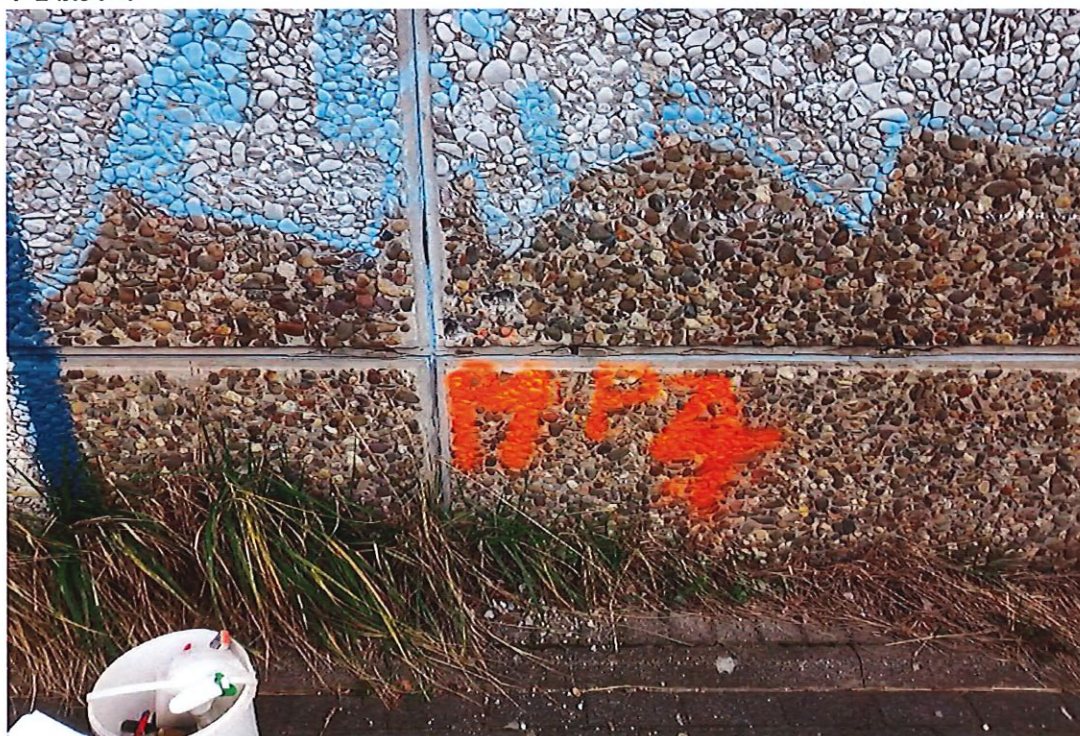
P 1 bis P 4

In den angrenzenden Waschbetonplatten (**P 2, P 3, P 4 sowie P 18, P 19, P 20**) konnten nur unauffällige PCB-Gehalte festgestellt werden, sodass auf Grundlage dieser Ergebnisse und vorbehaltlich genauerer Untersuchungen nicht von einer systematischen Kontamination der Waschbetonplatten auszugehen ist.

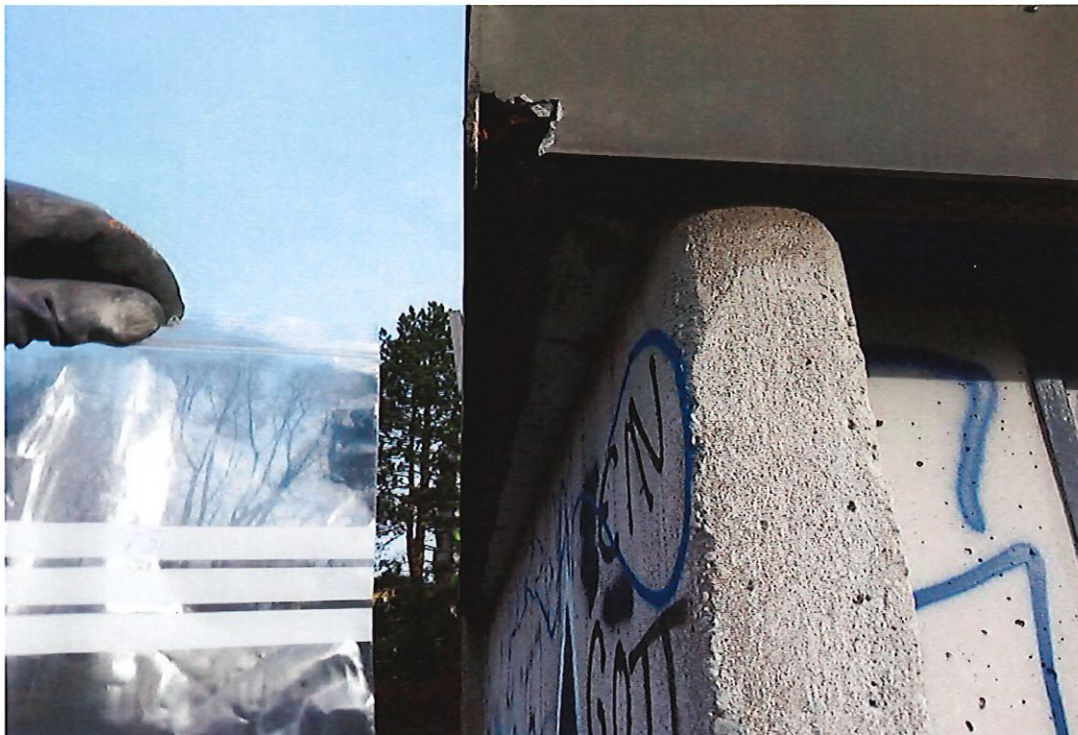
P 5

In den im Außenbereich zur Verkleidung der Dachkante angebrachten grünblauen Fassadenplatten (**P 5**) konnten Gehalte an Asbestfasern festgestellt werden. Das Material ist als asbesthaltiger Baustoff und somit als gefährlicher Abfall gem. TRGS 519 zu handhaben und einer geregelten Entsorgung im Nachweisverfahren unter der AVV-Nr. 17 06 05* anzudienen. Hinweise zum notwendigen Arbeitsschutz finden sich in Kap. 6 dieses Gutachtens.

In diesem konkreten Fall müssen die festgestellten Asbestzementbauteile (Blaugrüne Fassadenplatten im gesamten Außenbereich des Gebäudes) sowie der Wandputz des Turnschuhganges gem. TRGS 519 gehandhabt werden.

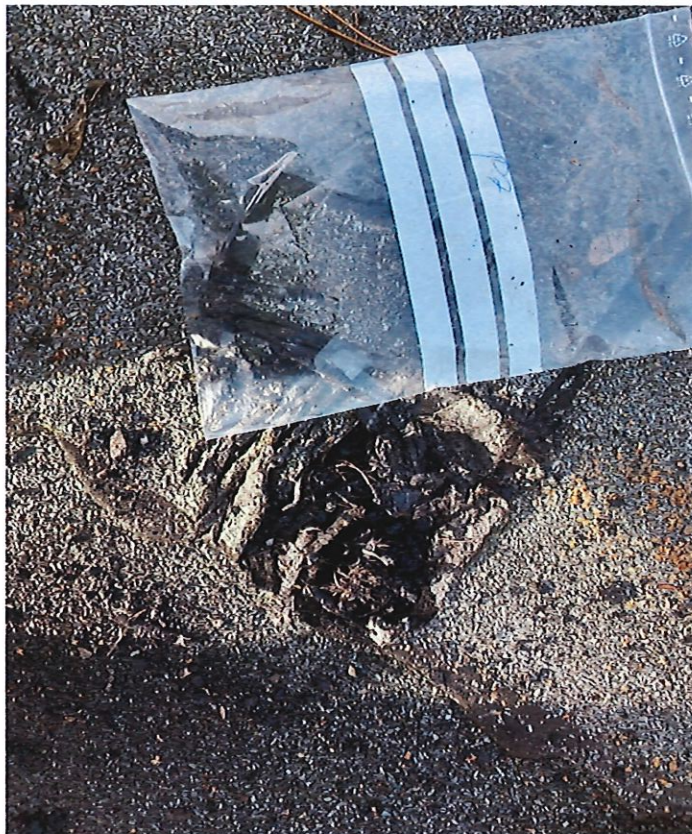
P 7

Die Dichtbahnen der Flachdächer (**P 7, P 8**) wiesen keinerlei Gehalte an Asbestfasern auf. Auch die Gehalte an Polycyclischen Aromatischen Kohlenwasserstoffen (PAK) waren unauffällig, sodass das Material als bituminöse Dichtbahn einer geregelten Verwertung unter der AVV-Nr. 17 03 02 angedient werden kann.

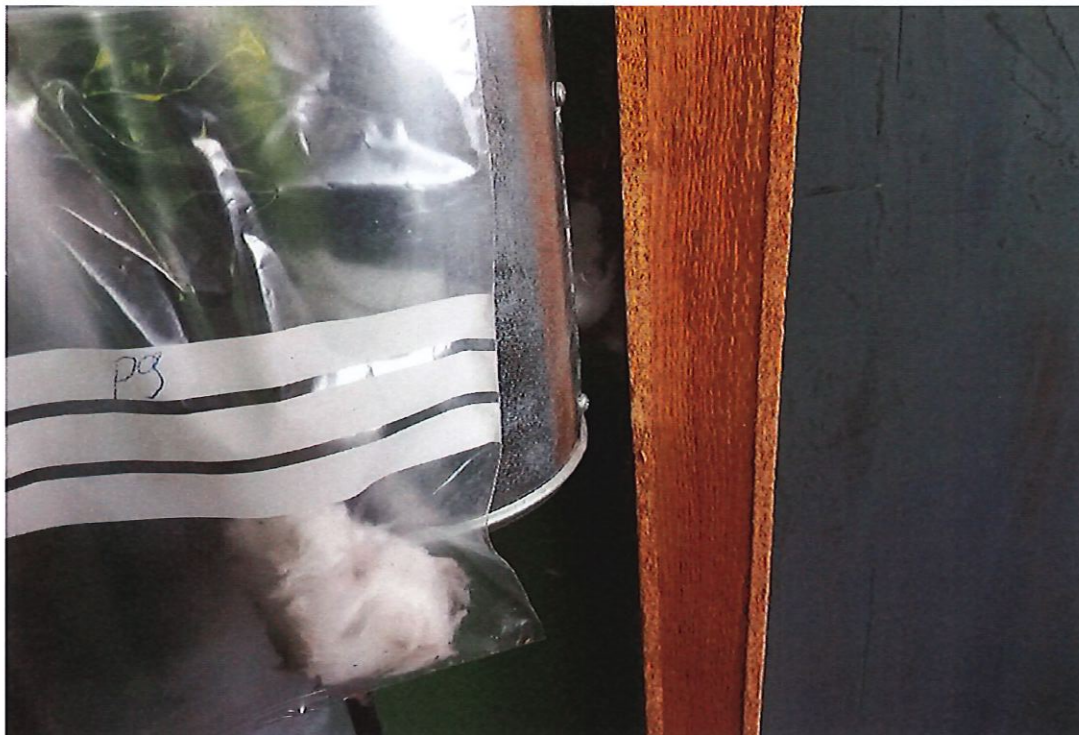
P 9

Die im Bereich der Liegenschaft angetroffene Dämmwolle der Heizungstechnik und Lüftungstechnik (**P 9**) ist als KMF der Kat. 1B einer geregelten Entsorgung im Nachweisverfahren unter der Abfallschlüsselnummer **17 06 03*** anzudienen. Aufgrund der ermittelten Ergebnisse sowie des Bauzeitraumes der Liegenschaft sind alle übrigen im Bereich der Liegenschaft angetroffenen Dämmwollen analog zu handhaben.

Die KMF-haltigen Bauteile müssen von den anderen Bauteilen bzw. Abfällen separiert werden, entsprechend den Vorgaben der **TRGS 521** verpackt und gekennzeichnet und unter der **AVV-Nr. 17 06 03*** entsorgt werden.

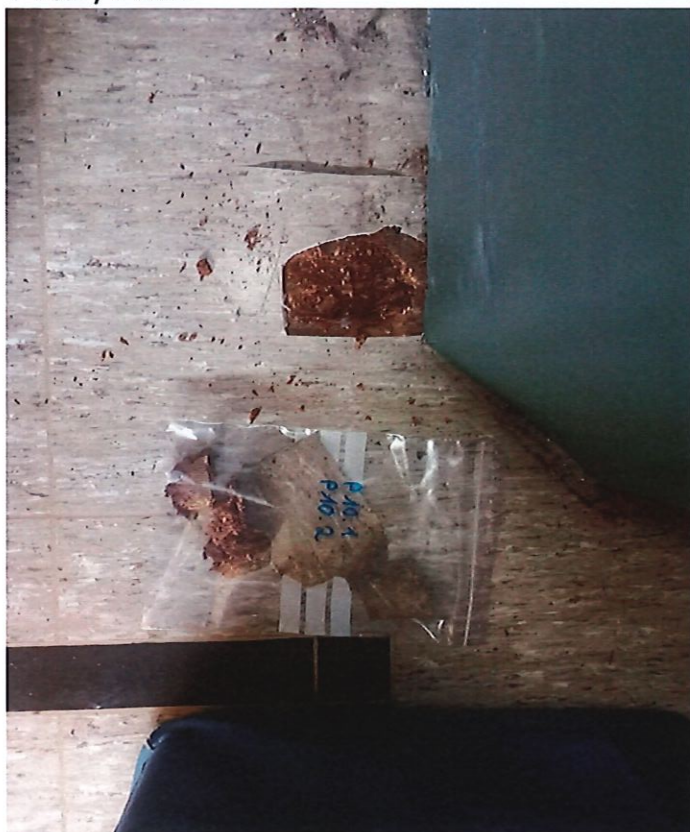
P 10.1 / P 10.2

Der Bodenbelag der Turnhalle (**P 10.1**) wies keinerlei Gehalte an Asbestfasern auf, jedoch ist das Material aufgrund seines Gehaltes an **PCB(DIN) = 10,6 mg/kg** als **PCB-haltig** zu deklarieren und entsprechend analog zu den bereits erläuterten Fugenmassen handzuhaben sowie zu beseitigen.
