Anhang bzgl. RRB Im Hagenkamp

**Gutachtliche Stellungnahme über betontechnologische
Untersuchungen am RRB Im Hagenkamp in Waldfeucht
B 6518-3**

Über unsere Objektuntersuchungen im Zuge der Bearbeitung der Positionen 1 bis 4 zum Bauwerk **RRB Im Hagenkamp** in Waldfeucht wird in der vorliegenden Gutachtlichen Stellungnahme berichtet.

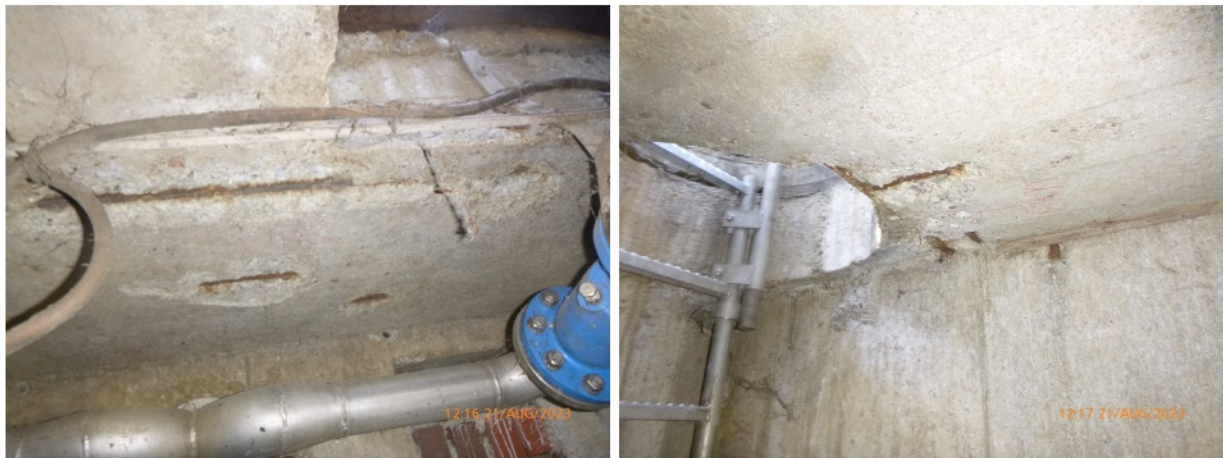
Im Zuge der Inaugenscheinnahme wurden als wesentliches Schadensbild Abplatzungen mit freiliegender, korrodierte Bewehrung, hauptsächlich in Längsrichtung des Bauwerks an der Deckenuntersicht festgestellt. Nur in einem Bereich lagen auf einem kurzen Stück auch zwei Stäbe in Querrichtung frei.

Bei genauerer Betrachtung ließ sich feststellen, dass es sich bei den in Längsrichtung freiliegenden Bewehrungsstäben hauptsächlich um drei Stäbe zu handeln scheint, die auf ihrer Länge immer wieder freiliegen. Das Erscheinungsbild deutet darauf hin, dass bei diesen Stäben bereits seit der Bauzeit nur geringe Betondeckungen vorlagen. Darüber hinaus wurden nur wenige kleinere lokale Abplatzungen festgestellt.

Bild 1: Beispiele für freiliegende Bewehrung an der Deckenuntersicht^

Grundsätzlich sollten die vorhandenen Schadstellen an Wänden und der Deckenuntersicht in jedem Fall im Sinne von Verfahren 7.2 (Ersatz von chloridhaltigem oder karbonatisiertem Beton) bzw. Verfahren 3.1 (kleinflächiger Handauftrag) instandgesetzt werden. Dies kommt der lokalen Reparatur der Schadstellen gleich, indem der minderfeste Beton in den Abplatzungen bis in die Tiefe des Betons höherer Festigkeit entfernt wird, die Bewehrungsstäbe entrostet werden und die Stellen anschließend mit einem geeigneten Material reprofiliert werden. Die Passivität der Bewehrung wird so durch die Alkalität des Betonersatzes lokal wiederhergestellt.

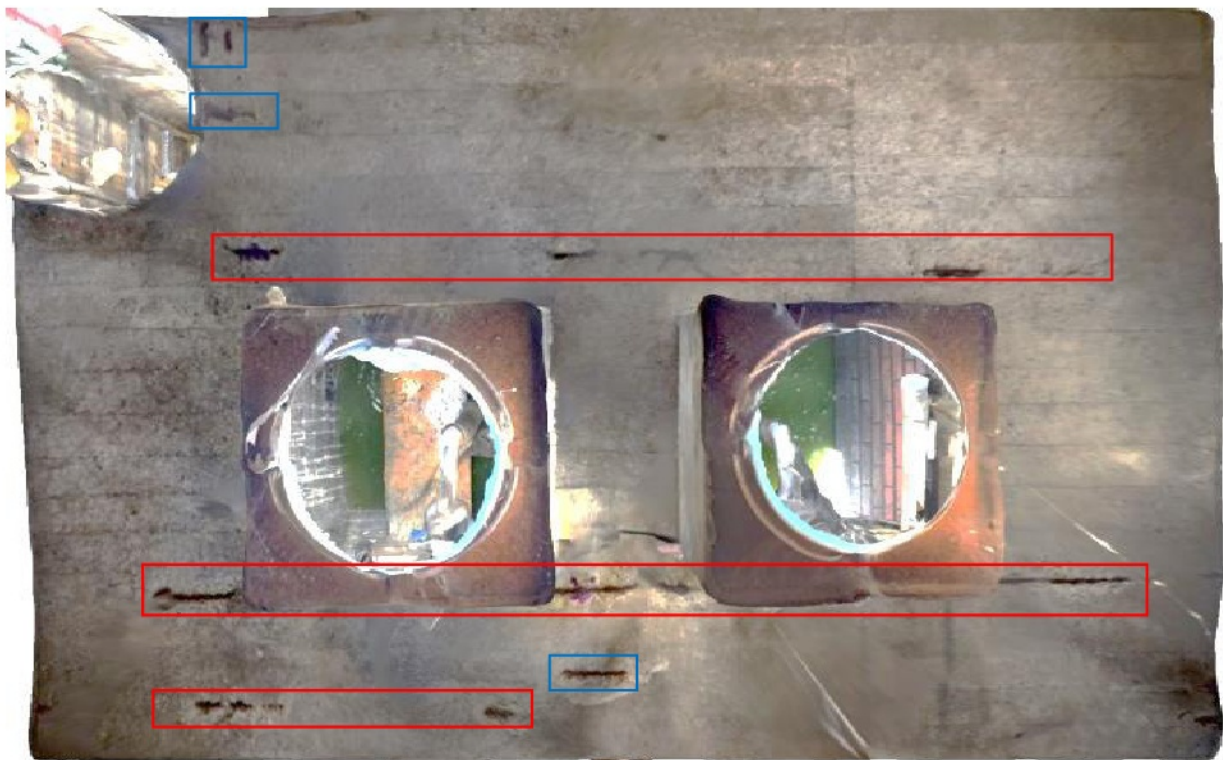
Bild 1 zeigt Beispiele für freiliegende, korrodierte Bewehrung an der Deckenuntersicht. In Bild 2 ist als Ausschnitt eines vor Ort erstellten 3D-Scans eine Übersicht der Deckenuntersicht dargestellt, in der zu erkennen ist, dass die Abplatzungen bzw. Abschnitte freiliegender Bewehrung hauptsächlich in drei Linien auftreten.

Bild 2: Übersicht der Deckenuntersicht mit Markierung der mehrfach freiliegenden einzelnen Bewehrungsstäbe (rot) und einzelner lokaler Abplatzungen (blau)

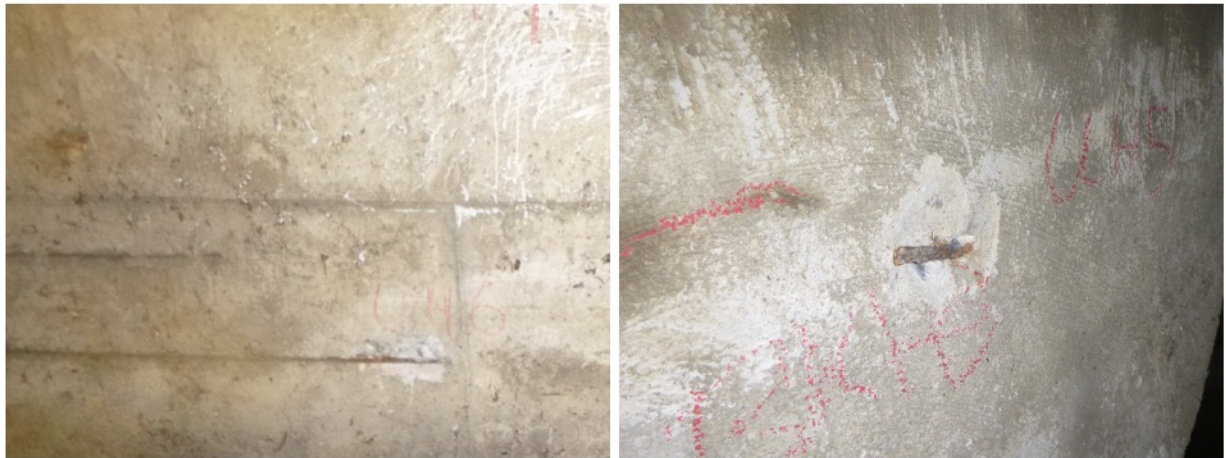
An Wänden waren nur wenige lokale Abplatzungen mit freiliegender Bewehrung festzustellen. Bild 3 zeigt Beispiele hierfür.

Bild 3: Beispiele für lokale Abplatzungen mit freiliegender Bewehrung an Wänden

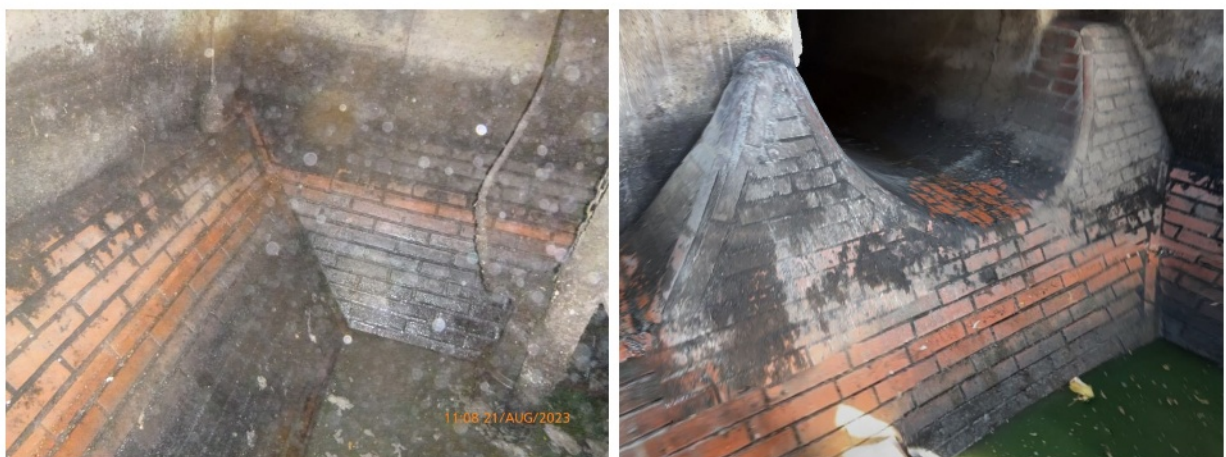
Der bereichsweise vorhandene und als Schwellen dienende Kanalklinker konnte zwar nur lokal handnah untersucht werden, da zum einen Schmutzablagerung in vielen Bereichen der Kanalklinker vorhanden waren und zum anderen im Pumpensumpf dauerhaft Abwasser stand und beständig nachlief und der Kanalklinker so in weiten Teilen nicht sichtbar war. Die einsehbaren und handnah prüfbaren Bereiche der Kanalklinker wirkten allerdings ungeschädigt. Auch war kein brüchiger Mörtel festzustellen. Bild 4 zeigt Beispiele für den augenscheinlich intakten Kanalklinker.

Bild 4: Beispiele für augenscheinlich intakten Kanalklinker mit ausgeprägten Schmutzablagerungen

Da der als Schwellen dienende Aufbau aus Kanalklinkern augenscheinlich, soweit aufgrund des Wasserstandes während der Untersuchung beurteilbar, nicht geschädigt zu sein scheint, ist eine Instandsetzung aus unserer Sicht aktuell nicht erforderlich.

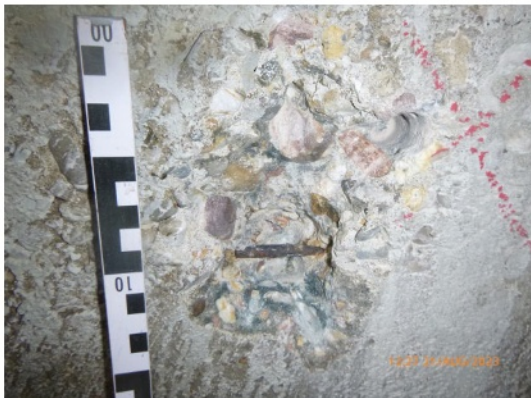
Tabelle D1: Ergebnisse der Untersuchungsstelle U H1 (Ø: Durchmesser; c: örtlich gemessene Betondeckung; QV: abgeschätzter korrosionsbedingter Querschnittsverlust)

Untersuchungsstelle an der Wand in einem Bereich kiesnestartiger Struktur des Betons, was ein Hinweis auf eine Schädigung infolge einer Sulfatbeaufschlagung sein kann			
Inspektionsöffnung				Tiefe der Karbonatisierung	Bohrmehlproben		
Stab	Ø	c	Korrosion		Tiefenlage	Schwefel als SO ₃	Chloridgehalt
Richtung	mm	mm			mm	mm	M.-%
Horizontal	7,6	38	leicht kein QV	Lokal im Riss bis 51	0 ÷ 15	0,40	0,09
					15 ÷ 30	0,32	0,12
					30 ÷ 45	0,20	-

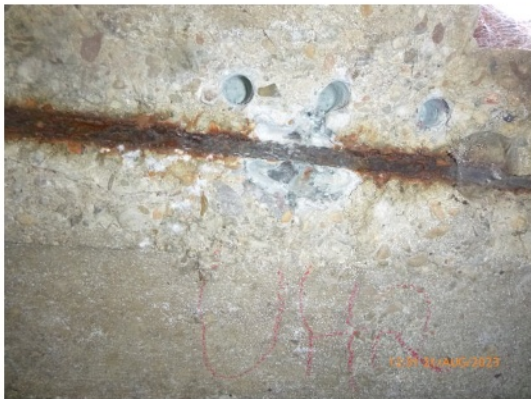
Tabelle D2: Ergebnisse der Untersuchungsstelle U H2 (Ø: Durchmesser; c: örtlich gemessene Betondeckung; QV: abgeschätzter korrosionsbedingter Querschnittsverlust)

Die an den entnommenen Bohrmehlproben bestimmten Chloridgehalte zeigen, dass die Korrosion der freiliegenden Bewehrungsstäbe wahrscheinlich nicht chloridinduziert ist. An nur einer Bohrmehlprobe (erste Tiefenlage an Untersuchungsstelle U H2) wurde ein gegenüber einem für Beton üblichen Ausgangschloridgehalt stärker erhöhter Chloridgehalt von 0,52 M.-%/Zement festgestellt. Der Schwellenwert nach TR Instandhaltung /9/ wurde mit diesem Wert knapp überschritten. Dies zeigt zwar, dass ein stattgefundener Chlorideintrag nicht generell ausgeschlossen werden kann, sich dieser aber vermutlich auf ein unkritisches Maß und eher auf lokale Bereiche nahe der Einstiege beschränken lässt.

Untersuchungsstelle an der Deckenuntersicht in einem Bereich kiesnestartiger Struktur des Betons sowie mehrerer Abplatzungen mit freiliegender, zum Teil sehr deutlich korrodierter Bewehrung in unmittelbarer Nähe zu den beiden eckigen Einstiegen			
Inspektionsöffnung				Tiefe der Karbonatisierung	Bohrmehlproben		
Stab	Ø	c	Korrosion		Tiefenlage	Schwefel als SO ₃	Chloridgehalt
Richtung	mm	mm			mm	mm	M.-%
Längs	12,3	18	sehr deutlich QV: bis 50 %	18	0 ÷ 15	0,62	0,52
					15 ÷ 30	0,62	0,19
					30 ÷ 45	0,73	0,12

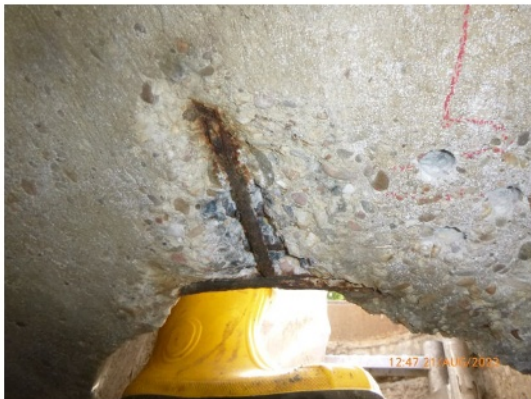
Tabelle D3: Ergebnisse der Untersuchungsstelle U H3 (Ø: Durchmesser; c: örtlich gemessene Betondeckung; QV: abgeschätzter korrosionsbedingter Querschnittsverlust)

Untersuchungsstelle an der Decke im Bereich mehrerer Abplatzung mit freiliegender, zum Teil deutlich korrodierter Bewehrung in unmittelbarer Nähe zu dem runden Einstieg			
Inspektionsöffnung				Tiefe der Karbonatisierung	Bohrmehlproben		
Stab	Ø	c	Korrosion		Tiefenlage	Schwefel als SO ₃	Chloridgehalt
Richtung	mm	mm		mm	mm	M.-%	M.-%/z
Längs (Stumpfes Ende)	9,8	16	deutlich QV: 20 %	12 bis 25 (schwankend)	0 ÷ 15	0,48	0,13
					15 ÷ 30	0,62	0,23
					30 ÷ 45	-	-

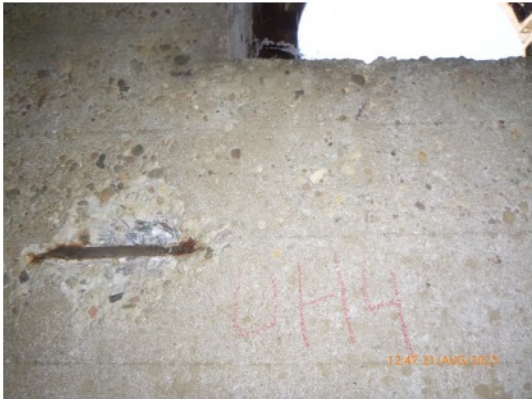
Tabelle D4: Ergebnisse der Untersuchungsstelle U H4 (Ø: Durchmesser; c: örtlich gemessene Betondeckung; QV: abgeschätzter korrosionsbedingter Querschnittsverlust)

<p>Untersuchungsstelle an der Deckenuntersicht in einem Bereich mit oberflächlichen Rostspuren und z.T. kuppenartig freiliegender Gesteinskörnung</p>	
Inspektionsöffnung				Tiefe der Karbonatisierung	
Stab	Ø	c	Korrosion	mm	
Richtung	mm	mm			
Längs	11,8	18	erkennbar QV: bis 20 %	26

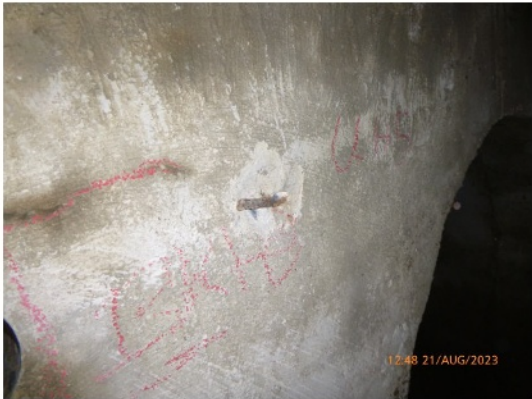
Tabelle D5: Ergebnisse der Untersuchungsstelle U H5 (Ø: Durchmesser; c: örtlich gemessene Betondeckung; QV: abgeschätzter korrosionsbedingter Querschnittsverlust)

<p>Untersuchungsstelle an der Wand zwischen den beiden Kanälen, die ins das Bauwerk führen in einem Bereich einer lokalen Abplatzung mit einem freiliegenden Endhaken in horizontaler Richtung</p>	
Inspektionsöffnung				Tiefe der Karbonatisierung	
Stab	Ø	c	Korrosion	mm	
Richtung	mm	mm			
Horizontal	8,6	0	deutlich QV: bis 30 %	mehr als 15

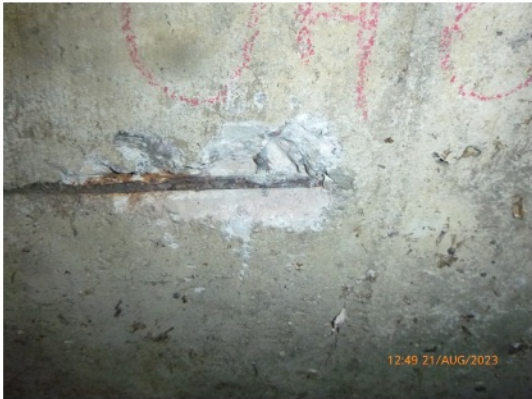
Tabelle D6: Ergebnisse der Untersuchungsstelle U H6 (Ø: Durchmesser; c: örtlich gemessene Betondeckung; QV: abgeschätzter korrosionsbedingter Querschnittsverlust)

<p>Untersuchungsstelle an der Wand in einem Bereich zweier Abplatzungen mit freiliegenden, korrodierten Bewehrungsstäben in horizontaler Richtung ohne Betondeckung</p>	
Inspektionsöffnung				Tiefe der Karbonatisierung	
Stab	Ø	c	Korrosion	mm	
Richtung	mm	mm			
Horizontal	7,0	0	deutlich QV: 20 %	<5

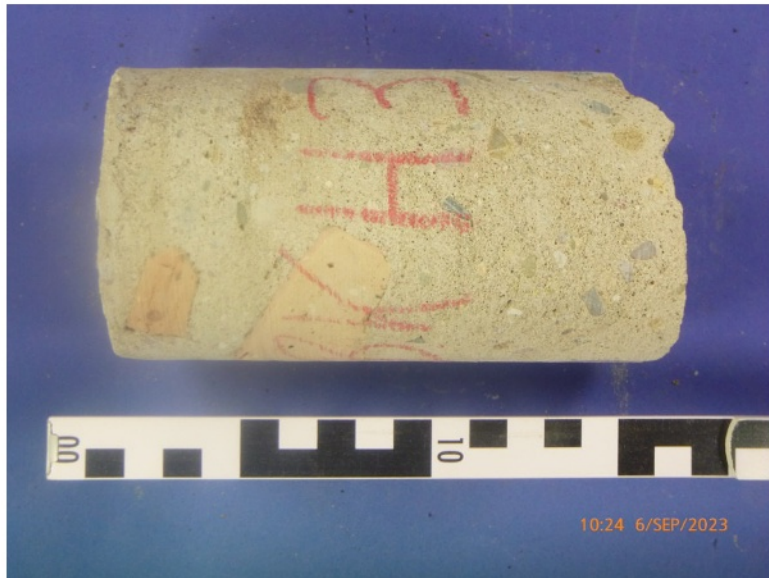
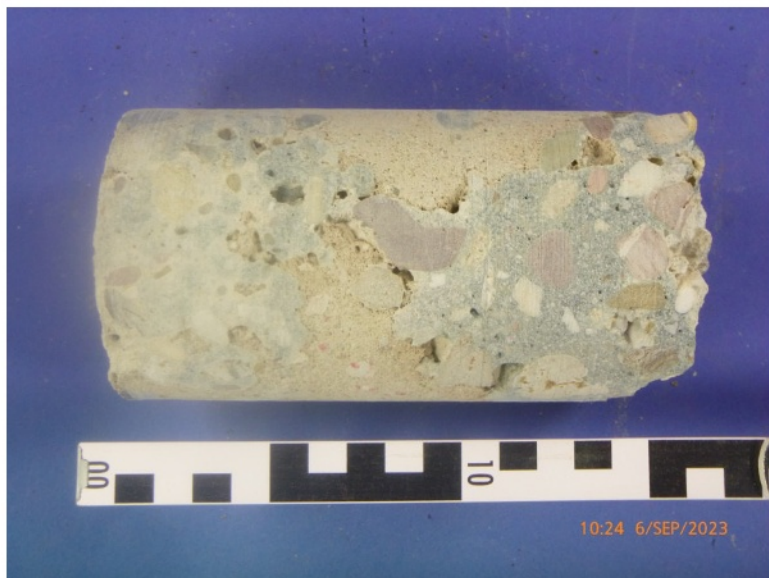
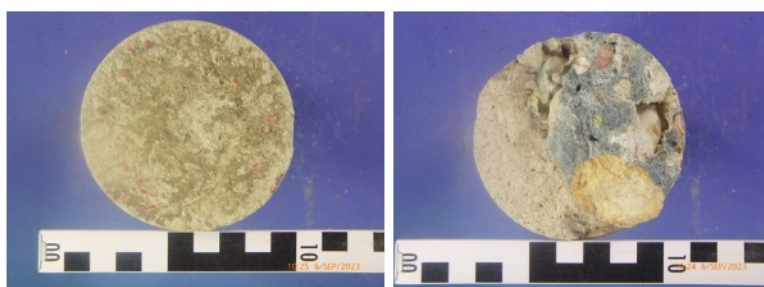
Bild E3: Aufnahmen des Bohrkerns BK H3

Auch an den entnommenen Bohrkernen zeigte sich, dass der Beton des Bauwerks nicht homogen zu sein scheint. So besteht BK H3 augenscheinlich aus zwei Materialien, zum einem aus einem Beton und zum anderen aus einem Mörtel mit vereinzeltem Zuschlag aus Kies und Klinkerbruch. Die Ergebnisse der Druckfestigkeitsprüfungen zeigen zusätzlich den Einfluss dieser Inhomogenität, da die an BK H3 bestimmte Druckfestigkeit nur rd. 25 % der an BK H1 und BK H2 bestimmten liegt. Auch die Rohdichte ist bei BK H3 deutlich geringer als bei den beiden anderen Bohrkernen. BK H1 und BK H2 hingegen weisen ein vergleichsweise homogenes Gefüge und eine für Normalbeton erwartbare Rohdichte auf.
