# Anhang bzgl. RRK An der Leimkaul

## 38003 RRB (SK) An der Leimkaul

## **4 BAUWERKS- UND LABORUNTERSUCHUNGEN**

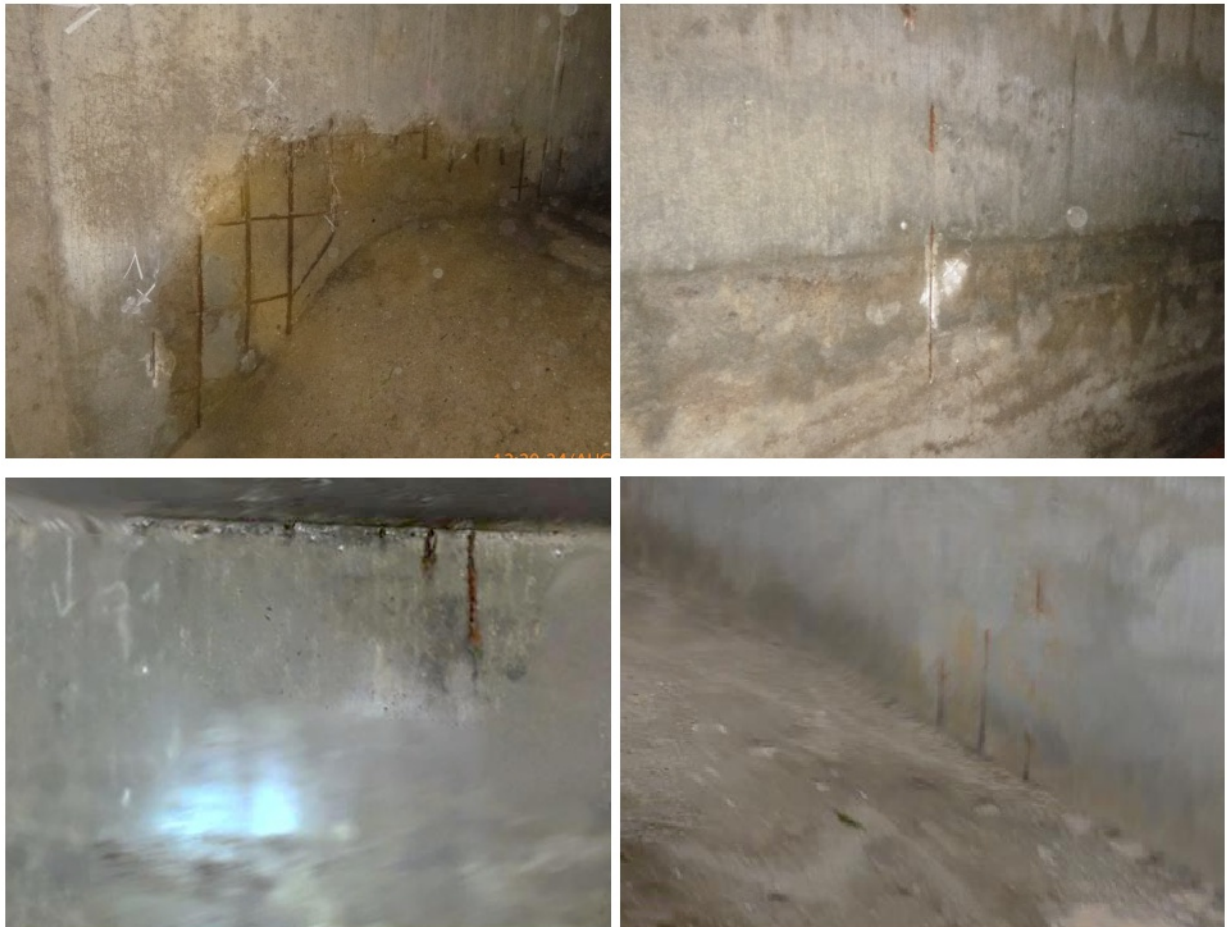
Im Bauwerk **RÜ1** war an einer Wand eine großflächige Abplatzung mit freiliegender korrodierter Bewehrung festzustellen. Darüber hinaus waren mehrere lokale Abplatzungen mit freiliegender Bewehrung an den Wänden und insbesondere an dem Überfallwehr aus Stahlbeton vorhanden. Bild 2 zeigt Beispiele für die großflächige Abplatzung sowie weitere Abplatzungen an Wänden.

Bild 2: Beispiele für Abplatzungen mit freiliegender korrodierter Bewehrung an Wänden von Bauwerk **RÜ1**

Es ist davon auszugehen, dass die in **RÜ1** bereichsweise festgestellte Bewehrungskorrosion hauptsächlich infolge der Depassivierung der Bewehrung durch Karbonatisierung hervorgerufen wurde. So lagen alle gemessenen Karbonatisierungstiefen (Wertespanne von 5 mm bis 20 mm) höher als die lokal bestimmten, verhältnismäßig niedrigen Betondeckungen von 2 mm bis 15 mm.

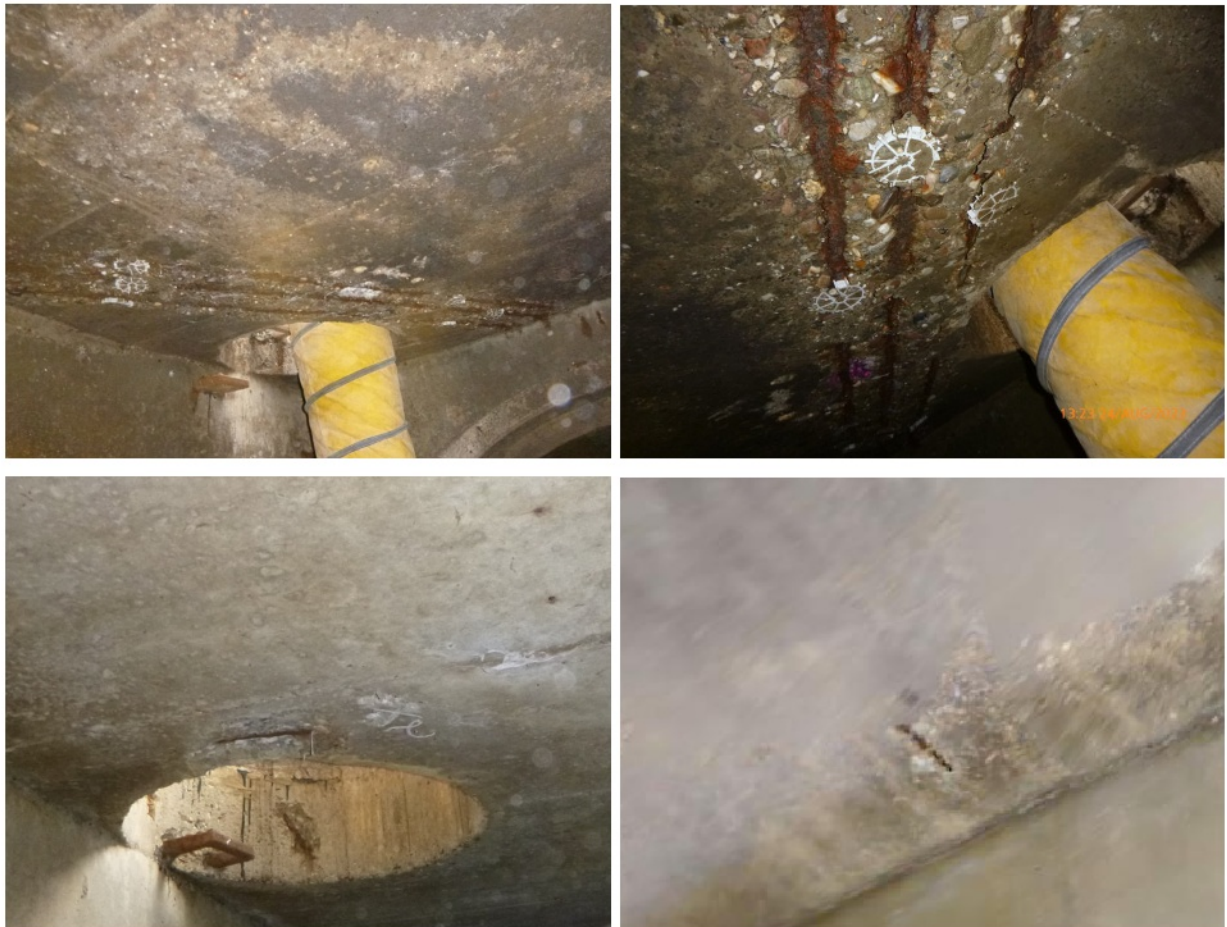
An der Deckenuntersicht von Bauwerk **RÜ1** lag insbesondere im Bereich eines Einstiegs in einer großflächigen Abplatzung korrodierte Bewehrung in diagonalen Richtung frei. Darüber hinaus wurden weitere lokale Abplatzungen mit freiliegender Bewehrung an der Deckenuntersicht festgestellt. Bild 3 zeigt Beispiele für die großflächige Abplatzung sowie weitere Abplatzungen an der Deckenuntersicht.

Bild 3: Beispiele für Abplatzungen mit freiliegender korrodierteter Bewehrung an der Deckenuntersicht von Bauwerk **RÜ1**

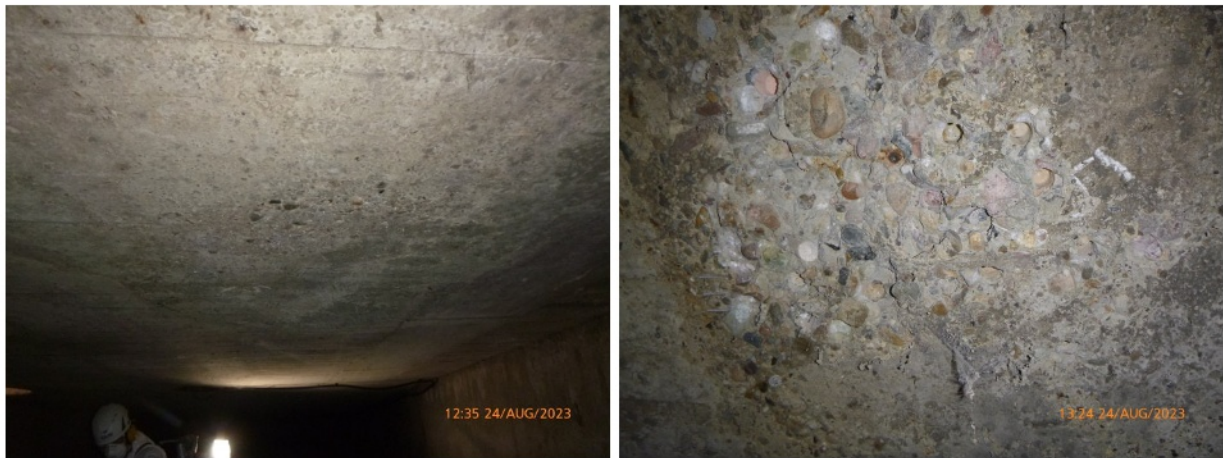
In einem Bereich der Deckenuntersicht von Bauwerk **RÜ1** wurde zudem auf einer Fläche von rd. 50 x 50 cm<sup>2</sup> kuppenartig freiliegende Gesteinskörnung und sehr weicher Beton bis in eine Tiefe von einigen Zentimetern festgestellt. Bild 4 zeigt Aufnahmen dieses Bereichs.

Bild 4: Beispiele für bereichsweise an der Deckenuntersicht von Bauwerk **RÜ1** vorhandene kuppenartig freiliegende Gesteinskörnung und minderfester Beton

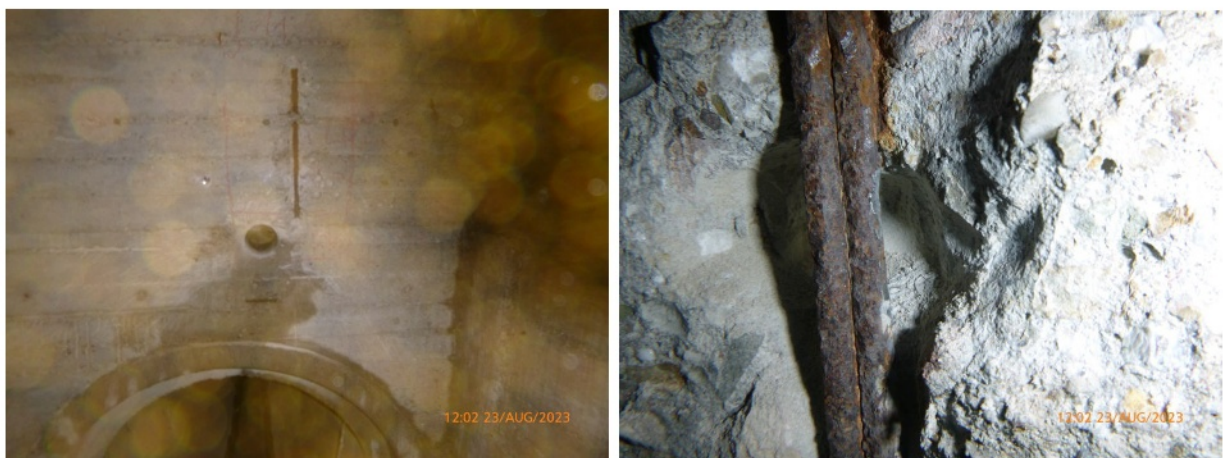
An den Wänden von Bauwerk **RÜ2** wurde nur eine einzige Abplatzung mit einem freiliegenden, korrodierten Bewehrungsstab (Doppelstab) festgestellt. Diese befand sich oberhalb eines Durchlasses. Bild 5 zeigt diese Abplatzung.

Bild 5: Aufnahmen einer Abplatzung an einer Wand von Bauwerk **RÜ2**

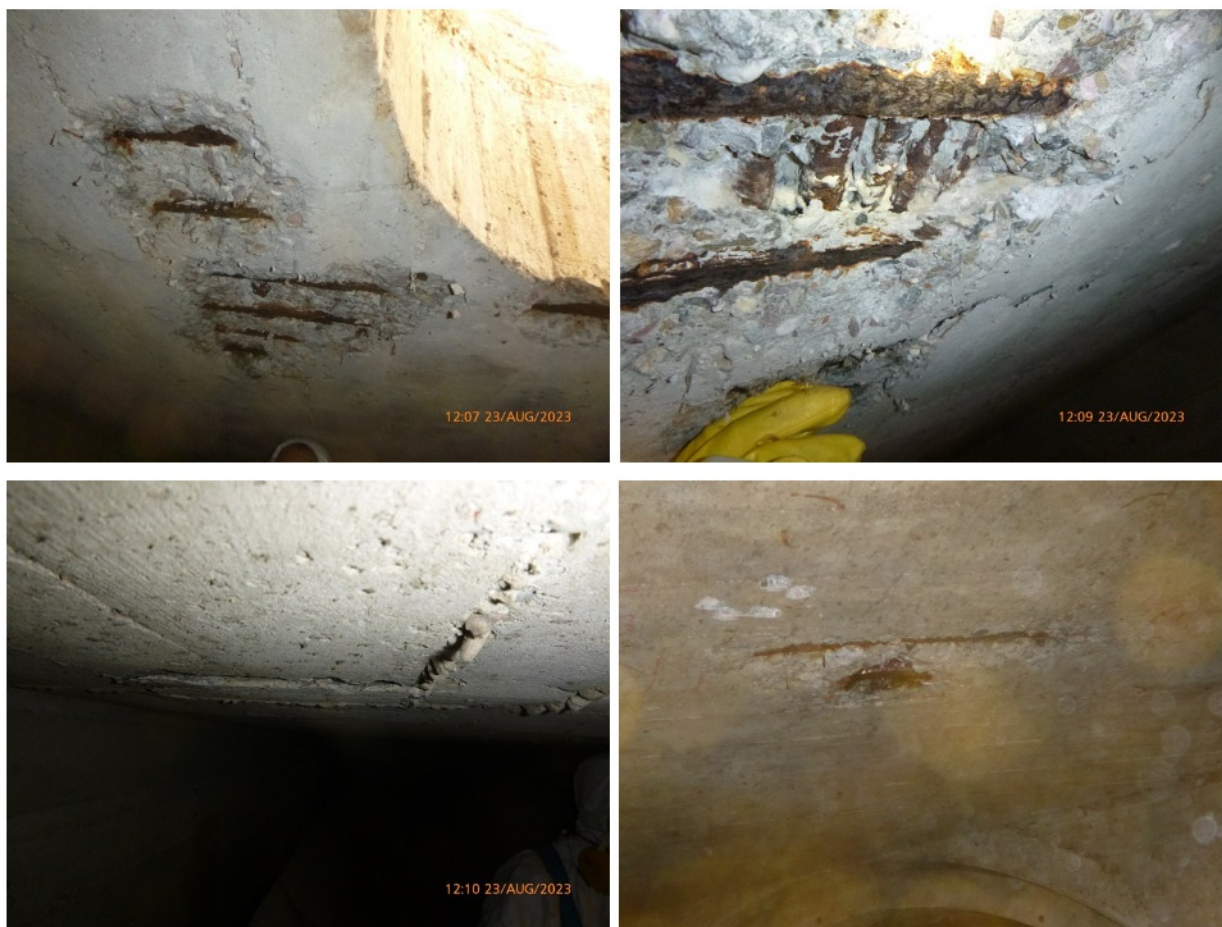
Auch an der Deckenuntersicht von Bauwerk **RÜ2** lagen nur sehr vereinzelt Abplatzungen mit freiliegender korrodierteter Bewehrung vor. Allerdings löste sich im Zuge der Erstellung einer Inspektionsöffnung eine vorhandene großflächige Hohlstelle und führte zu einer größeren Abplatzung an der Decke. Die Hohlstelle erstreckte sich zudem noch über den abgeplatzten Bereich hinaus. Bild 6 zeigt Beispiele für die großflächige Abplatzung und Hohlstelle sowie weitere lokale Abplatzungen an der Deckenuntersicht.

Bild 6: Beispiele für Abplatzungen freiliegender, korrodierteter Bewehrung und Hohllagen an der Decke von Bauwerk **RÜ2**

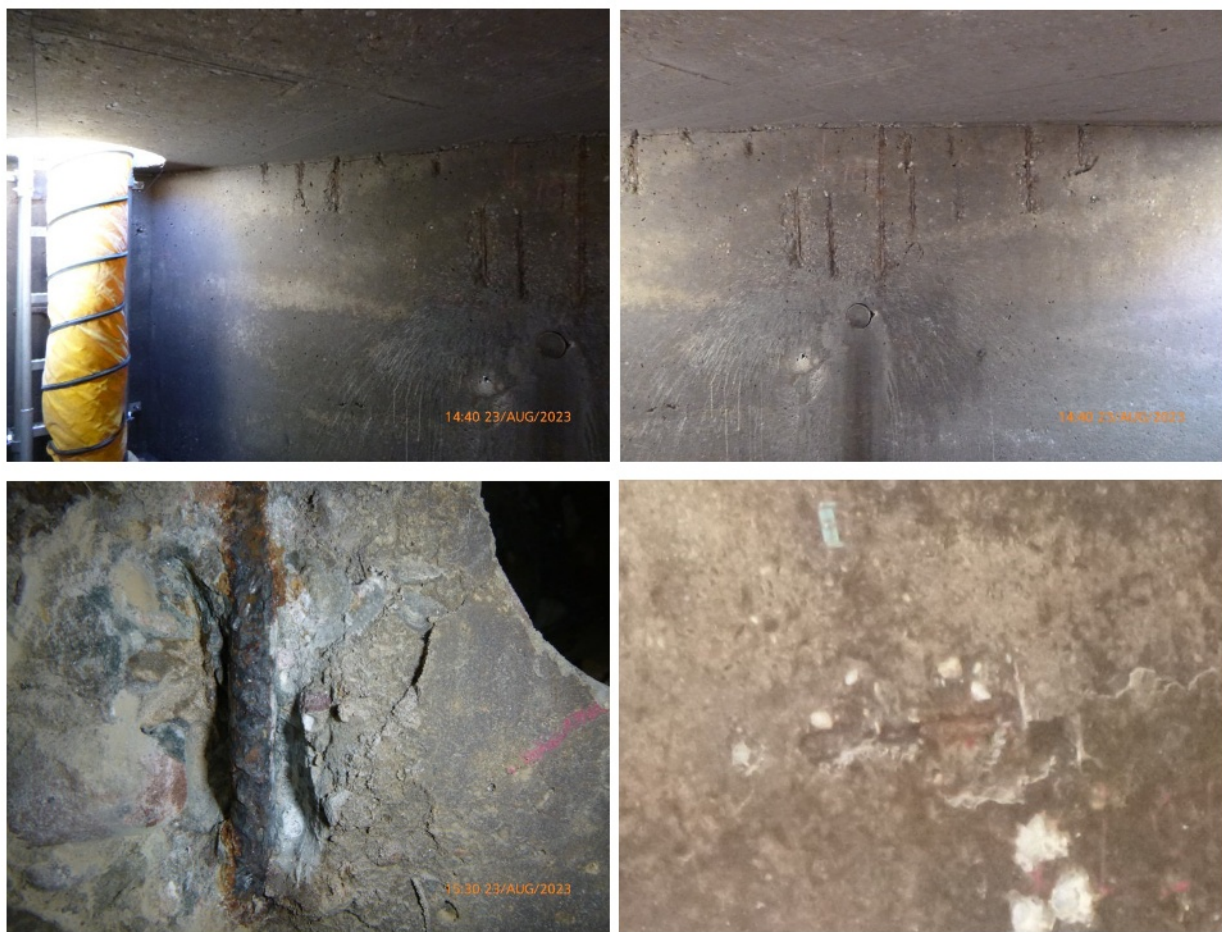
An einer Wand von Bauwerk **S** lagen in mehreren Abplatzungen vertikal verlaufende, korrodierte Bewehrungsstäbe frei. Weitere Abplatzungen an Wänden waren nur lokal vereinzelt vorhanden. Bild 7 zeigt Beispiele für die freiliegende Bewehrung an einer Wand mit mehreren Abplatzungen sowie in weiteren lokalen Abplatzungen.

**Bild 7:** Beispiele für Abplatzungen mit freiliegender, korrodierte Bewehrung an Wänden von Bauwerk **S**

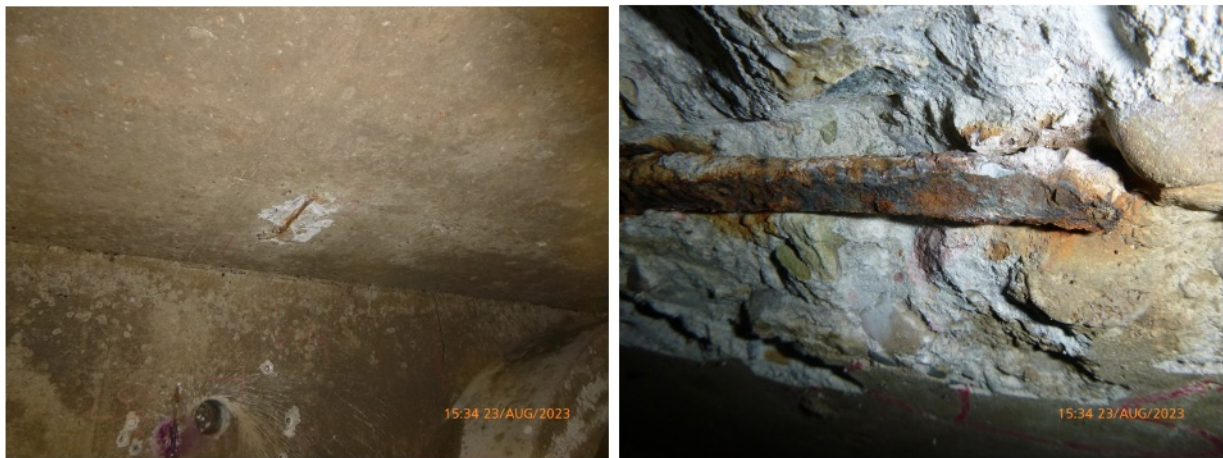
An der Deckenuntersicht von Bauwerk **S** wurde nur ein einzelner freiliegender Bewehrungsstab in Querrichtung des Bauwerks in einer Abplatzung festgestellt. Bild 8 zeigt diese Abplatzung.

Bild 8: Abplatzung mit freiliegender, korrodierender Bewehrung an der Decke von Bauwerk **S**

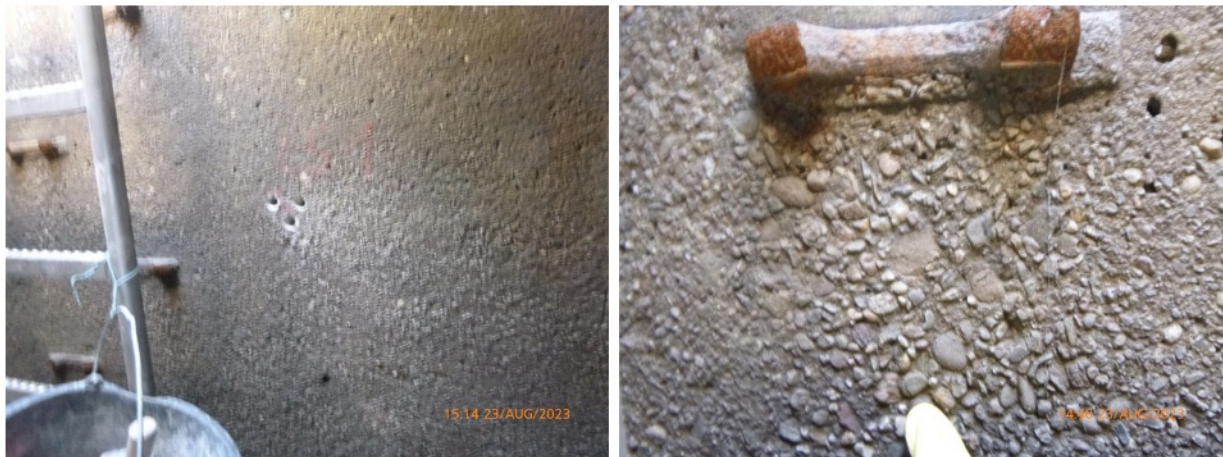
An einer Wand unterhalb einer Einstiegsöffnung von Bauwerk **S** war auf einer größeren Fläche kuppenartig freiliegende Gesteinskörnung festzustellen. Bild 9 zeigt diesen Bereich.

Bild 9: Bereich mit kuppenartig freiliegender Gesteinskörnung an einer Wand von Bauwerk **S**

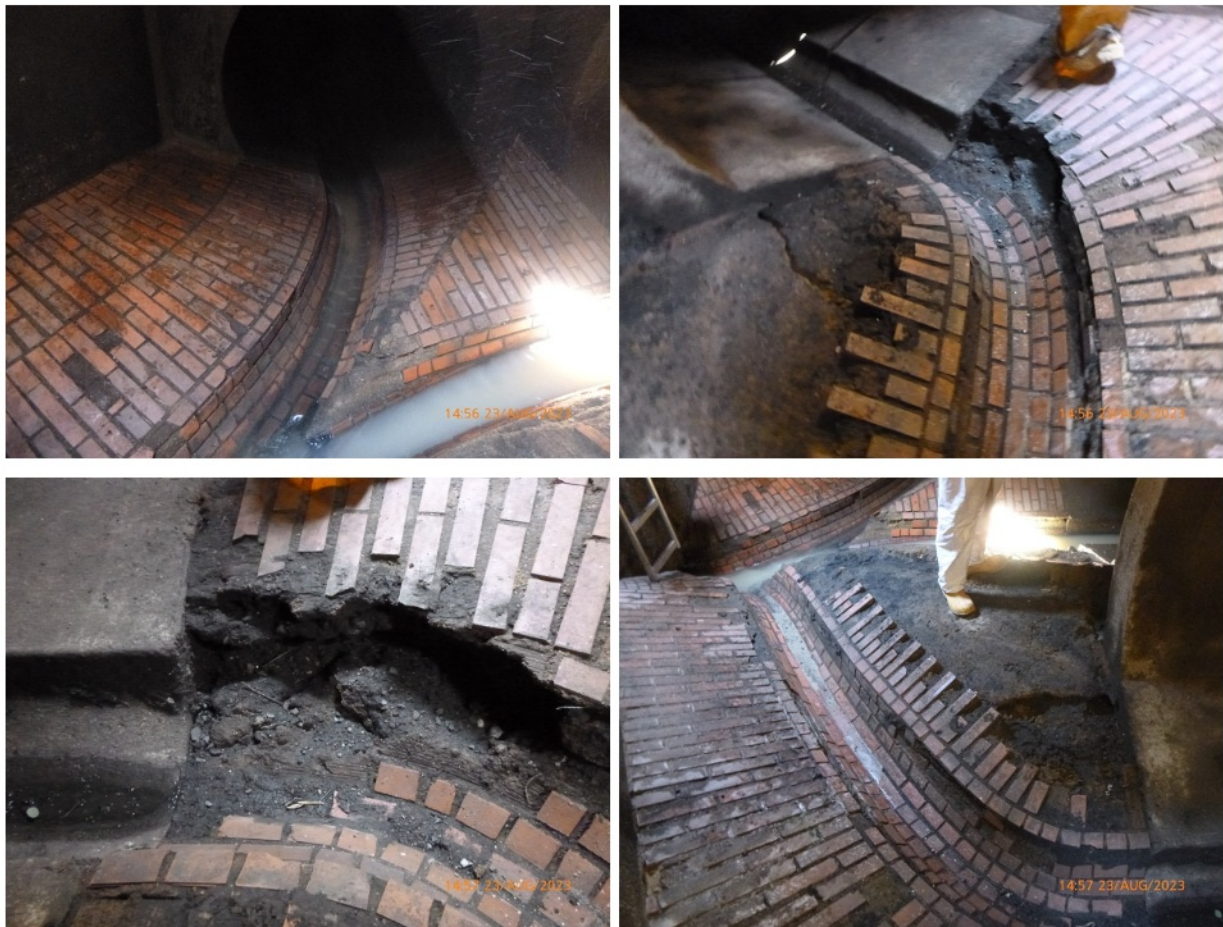
Der Kanalklinker, der die Rinnen und Schwellen von Bauwerk **S** bildet, war zu einem großen Teil abgängig und fehlte insbesondere in der Mitte des Bauwerks schon auf größerer Fläche. Die abgelösten Kanalklinker selber wirkten allgemein noch intakt, sodass die Ursache für die Abgängigkeit in mangelhafter Qualität des Fugen- und Bettungsmörtels zu liegen scheint. Bild 10 zeigt beispielhaft Bereiche mit abgängigen bzw. fehlenden Kanalklinkern.

**Bild 10:** Beispiele für Bereiche mit abgängigen bzw. fehlenden Kanalklinkern an den Rinnen und Schwellen von Bauwerk **S**

Die aus Kanalklinker bestehenden Rinnen, Bermen und Schwellen von Bauwerk **S** sind, anders als in RÜ1 und RÜ2, in einem sehr schlechten Zustand. Vermutlich bedingt durch mangelhafte Qualität des Fugen- und Bettungsmörtels fehlen bereits auf größerer Fläche Kanalklinker und die Konstruktion wirkt allgemein abgängig.

Die Gerinne, Bermen und Schwellen von Bauwerk S sollten allerdings kurzfristig instandgesetzt werden, um Folgeschäden an der Stahlbetonkonstruktion zu vermeiden. Im Zuge dieser Maßnahme sollte kontrolliert werden, wie der Zustand der Betonflächen unterhalb der aus Kanalklinkern bestehenden Bereiche ist.

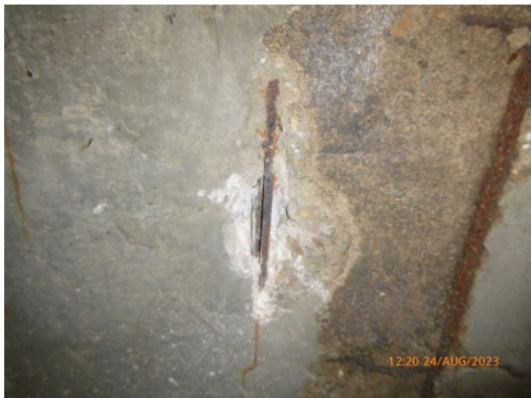
Tabelle D1: Ergebnisse der Untersuchungsstelle U LRÜ1-1 (Ø: Durchmesser; c: örtlich gemessene Betondeckung; QV: abgeschätzter korrosionsbedingter Querschnittsverlust)

Untersuchungsstelle an der Wand unmittelbar neben einem Bereich mit einer großflächigen Abplatzung mit freiliegender und korrodierte Bewehrung			
Inspektionsöffnung				Tiefe der Karbonatisierung	Bohrmehlproben		
Stab	Ø	c	Korrosion		Tiefenlage	Schwefel als SO <sub>3</sub>	Chloridgehalt
Richtung	mm	mm			mm	mm	M.-%
Vertikal	6,1	11	erkennbar QV: bis 20 %	15	0 ÷ 15	0,28	0,10
					15 ÷ 30	0,81	-
					30 ÷ 45	-	-

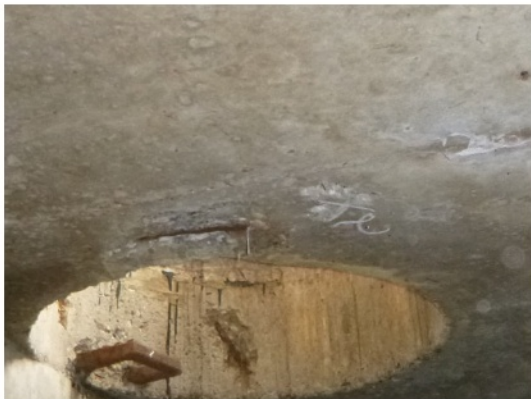
Tabelle D2: Ergebnisse der Untersuchungsstelle U LRÜ1-2 (Ø: Durchmesser; c: örtlich gemessene Betondeckung; QV: abgeschätzter korrosionsbedingter Querschnittsverlust)

Untersuchungsstelle an der Deckenuntersicht in einem Bereich mit einer Abplatzung mit einem freiliegenden und korrodierten Bewehrungsstab in unmittelbarer Nähe zum Einstieg			
Inspektionsöffnung				Tiefe der Karbonatisierung	Bohrmehlproben		
Stab	Ø	c	Korrosion		Tiefenlage	Schwefel als SO <sub>3</sub>	Chloridgehalt
Richtung	mm	mm			mm	mm	M.-%
Quer	10,4	10	deutlich QV: bis 40 %	13	0 ÷ 15	0,34	0,09
					15 ÷ 30	0,61	-
					30 ÷ 45	-	-

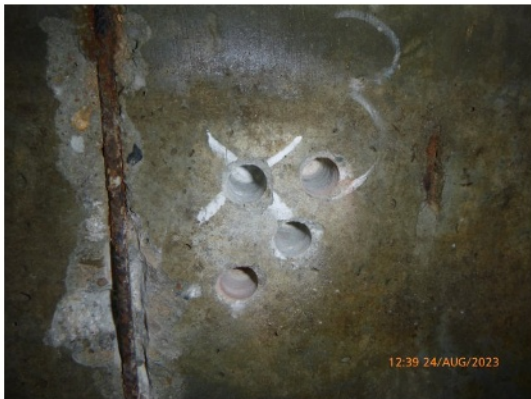
Tabelle D3: Ergebnisse der Untersuchungsstelle U LRÜ1-3 (Ø: Durchmesser; c: örtlich gemessene Betondeckung; QV: abgeschätzter korrosionsbedingter Querschnittsverlust)

Untersuchungsstelle an der Wand in einem Bereich mit einer Abplatzung mit einem freiliegenden und korrodierten Bewehrungsstab und weiterer kleinerer Abplatzungen mit z.T. freiliegender Bewehrung			
Inspektionsöffnung				Tiefe der Karbonatisierung	Bohrmehlproben		
Stab	Ø	c	Korrosion		Tiefenlage	Schwefel als SO <sub>3</sub>	Chloridgehalt
Richtung	mm	mm			mm	mm	M.-%
Vertikal	5,9	2	erkennbar QV: bis 10 %	5	0 ÷ 15	0,63	0,08
					15 ÷ 30	0,42	-
					30 ÷ 45	-	-

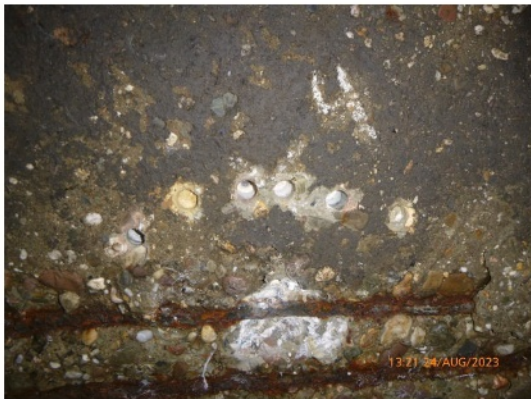
Tabelle D4: Ergebnisse der Untersuchungsstelle U LRÜ1-4 (Ø: Durchmesser; c: örtlich gemessene Betondeckung; QV: abgeschätzter korrosionsbedingter Querschnittsverlust)

Untersuchungsstelle an der Deckenuntersicht in einem Bereich einer großflächigen Abplatzung mit freiliegender und korrodierter Bewehrung in diagonaler Richtung vermutlich als verstärkende Bewehrung am Einstieg			
Inspektionsöffnung				Tiefe der Karbonatisierung	Bohrmehlproben		
Stab	Ø	c	Korrosion		Tiefenlage	Schwefel als SO <sub>3</sub>	Chloridgehalt
Richtung	mm	mm			mm	mm	M.-%
Diagonal	20,4	15	erkennbar QV: bis 20 %	20	0 ÷ 15	0,64	0,47
					15 ÷ 30	0,57	0,41
					30 ÷ 45	0,24	0,08

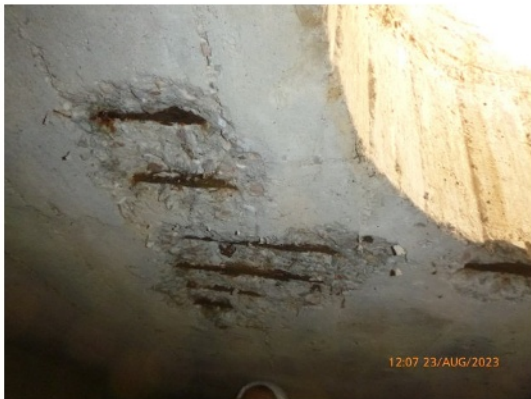
Untersuchungsstelle an der Deckenuntersicht in einem Bereich mit einer Abplatzung mit einem freiliegenden und korrodierten Bewehrungsstab sowie einer großflächigen Hohlage, die sich im Zuge des Stemmens teilweise löste und zahlreiche weitere Bewehrungsstäbe in beide Richtungen freilegte			
Inspektionsöffnung				Tiefe der Karbonatisierung	Bohrmehlproben		
Stab	Ø	c	Korrosion		Tiefenlage	Schwefel als SO <sub>3</sub>	Chloridgehalt
Richtung	mm	mm			mm	mm	M.-%
Quer	18,0	20	deutlich QV: bis 30 %	32	0 ÷ 15	0,75	0,11
					15 ÷ 30	1,03	0,17
					30 ÷ 45	-	0,28

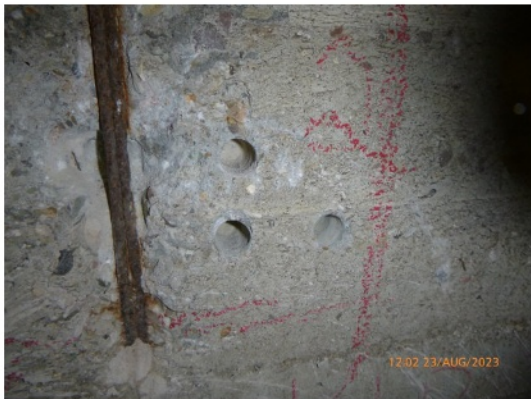
Tabelle D7: Ergebnisse der Untersuchungsstelle U LRÜ2-2 (Ø: Durchmesser; c: örtlich gemessene Betondeckung; QV: abgeschätzter korrosionsbedingter Querschnittsverlust)

Untersuchungsstelle an der Wand in einem Bereich mit einer Abplatzung mit einem freiliegenden und korrodierten Bewehrungsstab (Doppelstab)			
Inspektionsöffnung				Tiefe der Karbonatisierung	Bohrmehlproben		
Stab	Ø	c	Korrosion		Tiefenlage	Schwefel als SO <sub>3</sub>	Chloridgehalt
Richtung	mm	mm		mm	mm	M.-%	M.-%/z
Vertikal (Doppelstab)	jeweils 4,9	11	deutlich QV: bis 30 %	15	0 ÷ 15	0,59	0,09
					15 ÷ 30	0,57	0,07
					30 ÷ 45	-	-

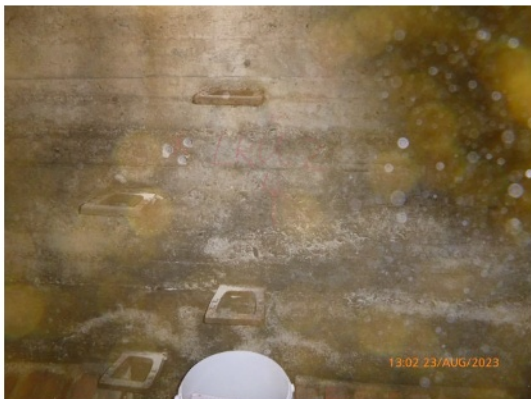
Tabelle D9: Ergebnisse der Untersuchungsstelle U LRÜ2-4

<p>Untersuchungsstelle an der Wand in einem Bereich mit lokal oberflächlich kiesnestartigem Beton unterhalb der Einstiegsöffnung</p>		
	Bohrmehlproben		
	Tiefenlage	Schwefel als SO <sub>3</sub>	Chloridgehalt
	mm	M.-%	M.-%/z
	0 ÷ 15	0,50	0,11
	15 ÷ 30	0,37	0,06
	30 ÷ 45	0,47	0,07

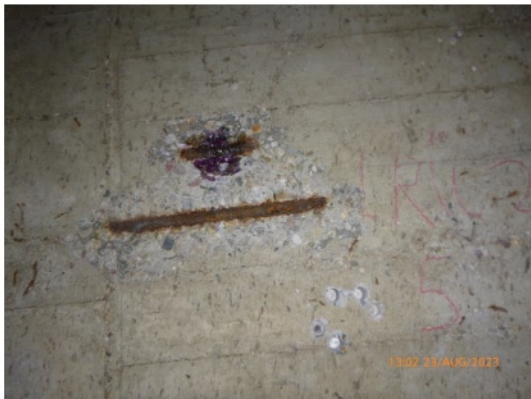
Tabelle D10: Ergebnisse der Untersuchungsstelle U LRÜ2-5 (Ø: Durchmesser; c: örtlich gemessene Betondeckung; QV: abgeschätzter korrosionsbedingter Querschnittsverlust)

Untersuchungsstelle an der Deckenuntersicht in einem Bereich mit einer Abplatzung mit mehreren freiliegenden und korrodierten Bewehrungsstäben			
Inspektionsöffnung				Tiefe der Karbonatisierung	Bohrmehlproben		
Stab	Ø	c	Korrosion		Tiefenlage	Schwefel als SO <sub>3</sub>	Chloridgehalt
Richtung	mm	mm		mm	mm	M.-%	M.-%/z
Quer	19,6	19	erkennbar QV: bis 10 %	18	0 ÷ 15	0,52	0,07
					15 ÷ 30	0,53	0,07
					30 ÷ 45	0,43	0,07

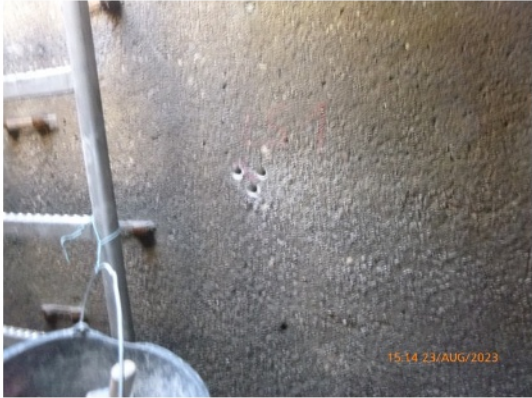
Tabelle D11: Ergebnisse der Untersuchungsstelle U LS-1

<p>Untersuchungsstelle an der Wand in einem Bereich mit lokal kuppenartig freiliegender Gesteinskörnung unterhalb der Einstiegsöffnung</p>			
	Tiefe der Karbonatisierung	Bohrmehlproben		
		Tiefenlage	Schwefel als SO <sub>3</sub>	Chloridgehalt
	mm	mm	M.-%	M.-%/z
	5	0 ÷ 15	0,57	0,24
		15 ÷ 30	0,71	0,73
		30 ÷ 45	0,52	0,40

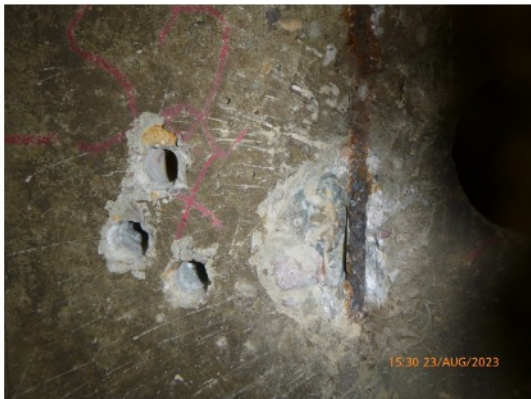
Tabelle D12: Ergebnisse der Untersuchungsstelle U LS-2 (Ø: Durchmesser; c: örtlich gemessene Betondeckung; QV: abgeschätzter korrosionsbedingter Querschnittsverlust)

Untersuchungsstelle an der Wand in einem Bereich mit einer Abplatzung mit einem freiliegenden Bewehrungsstab			
Inspektionsöffnung				Tiefe der Karbonatisierung	Bohrmehlproben		
Stab	Ø	c	Korrosion		Tiefenlage	Schwefel als SO <sub>3</sub>	Chloridgehalt
Richtung	mm	mm			mm	mm	M.-%
Vertikal	10,3	11	leicht kein QV	12	0 ÷ 15	0,59	0,26
					15 ÷ 30	0,68	0,71
					30 ÷ 45	0,60	0,57

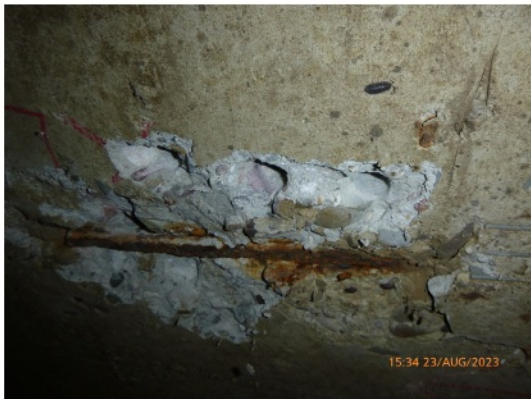
Tabelle D13: Ergebnisse der Untersuchungsstelle U LS-3 (Ø: Durchmesser; c: örtlich gemessene Betondeckung; QV: abgeschätzter korrosionsbedingter Querschnittsverlust)

Untersuchungsstelle an der Deckenuntersicht in einem Bereich mit einer Abplatzung mit einem freiliegenden und korrodierten Bewehrungsstab			
Inspektionsöffnung				Tiefe der Karbonatisierung	Bohrmehlproben		
Stab	Ø	c	Korrosion		Tiefenlage	Schwefel als SO <sub>3</sub>	Chloridgehalt
Richtung	mm	mm			mm	mm	M.-%
Quer (Stabende)	11,1	6	deutlich QV: bis 30 %	17	0 ÷ 15	0,39	0,12
					15 ÷ 30	0,55	0,25
					30 ÷ 45	0,56	0,37
