# Anhang bzgl. SKU Anton-Loevenich-Straße

Datum: 11.12.2023

**Gutachtliche Stellungnahme über betontechnologische  
Untersuchungen am SKU Anton-Lövenich-Straße in Heinsberg  
B 6518-1**

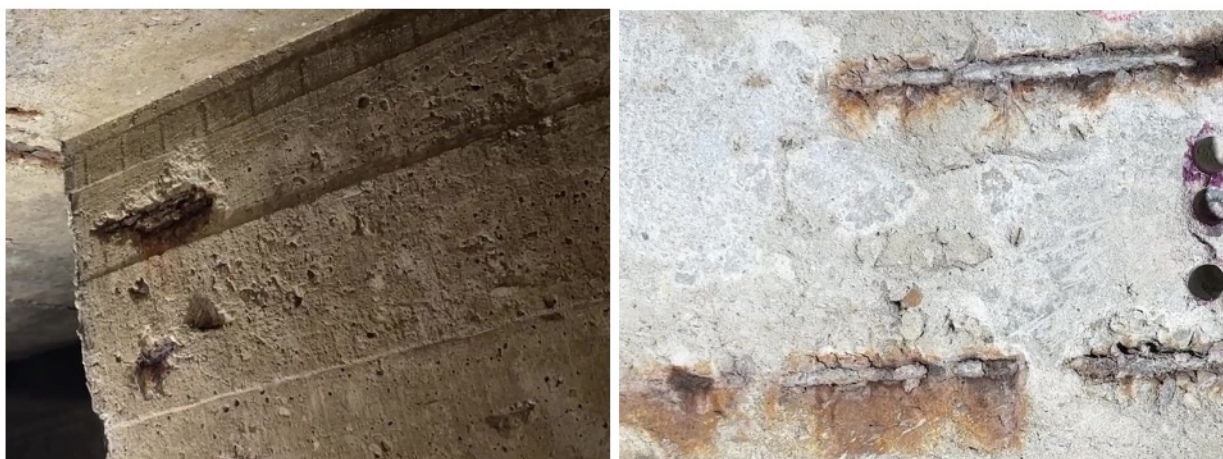
Im Zuge der Inaugenscheinnahme wurden als hauptsächliches Schadensbild sich andeutende bzw. bereits erfolgte Betonabplatzungen, zum Teil mit freiliegender, korrodierender Bewehrung festgestellt.

Diese waren zwar teilweise auch an Wänden, insbesondere in einem Bereich einer Wand, vorhanden, in deutlich größerem Ausmaß allerdings an der Decke.

Bild 1: Beispiele für Betonabplatzungen an Wänden

Grundsätzlich sollten die vorhandenen Schadstellen an den Wänden und der Deckenuntersicht im Sinne von Verfahren 7.2 (Ersatz von chloridhaltigem oder karbonatisiertem Beton) bzw. Verfahren 3.1 (kleinflächiger Handauftrag) instandgesetzt werden. Dies kommt der lokalen Reparatur der Schadstellen gleich, indem der minderfeste Beton in den Abplatzungen bis in die Tiefe des Betons höherer Festigkeit entfernt wird, die Bewehrungsstäbe entrostet werden und die Stellen anschließend mit einem geeigneten Betonersatz reprofiliert werden. Die Passivität der Bewehrung wird so lokal durch die Alkalität des Betonersatzes wiederhergestellt. Eine flächige Erhöhung der Betondeckung erfolgt in diesem Fall allerdings nicht.

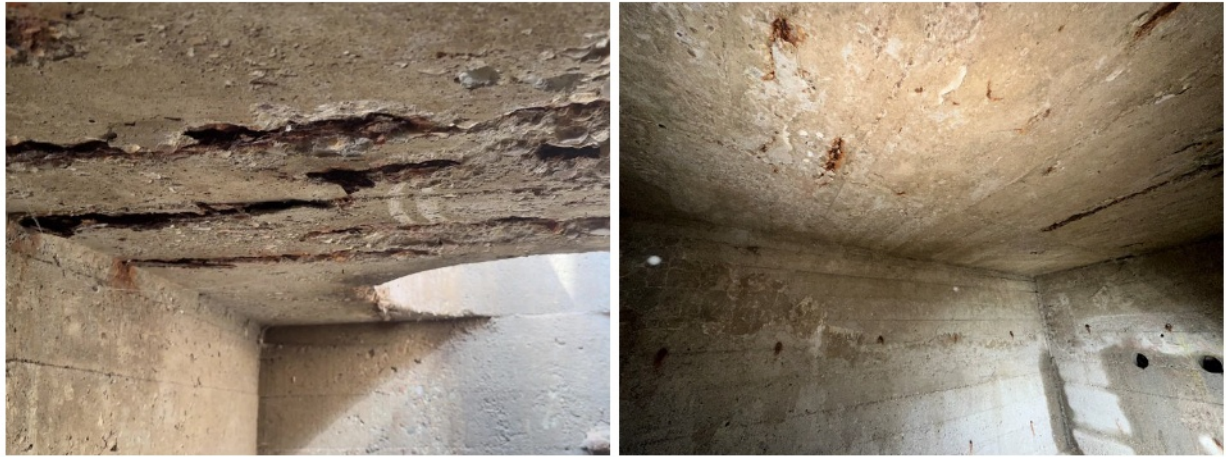
Bild 2: Beispiele für Betonabplatzungen an der Decke

Es ist vielmehr ein deutlicher Zusammenhang zwischen Korrosion und lokal sehr niedriger Betondeckung festzustellen. So wiesen die Bereiche mit freiliegender deutlich korrodierter Bewehrung und Querschnittsverlusten bis 30 % ursprüngliche Betondeckungen zwischen 5 mm und 13 mm auf. Es ist davon auszugehen, dass diese vermutlich seit der Bauzeit vorliegenden sehr geringen Betondeckungen zu lokaler Bewehrungskorrosion durch Karbonatisierung und infolge dessen zu Abplatzungen der Betondeckung geführt haben.

Während geringe Betondeckungen an den Wänden sehr lokal festgestellt wurden, sind die Betondeckungen an der Decke allgemein vergleichsweise gering (großflächige Bereiche mit Mittelwerten unter 20 mm). Dies passt dazu, dass das beschriebene Schadensbild freiliegender und korrodierter Bewehrungsstäbe hauptsächlich an der Deckenuntersicht und nur sehr lokal an den Wänden auftritt.

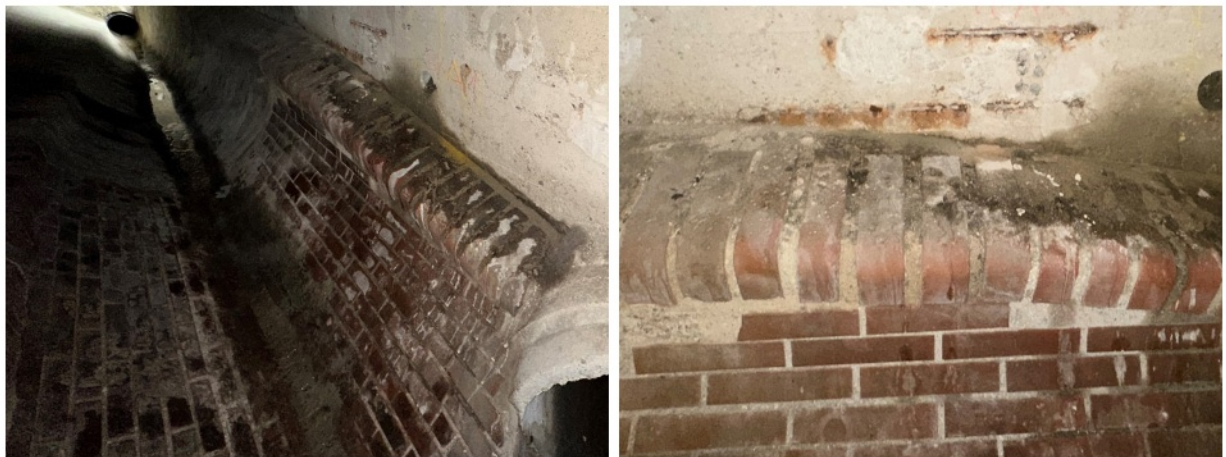
Der bereichsweise vorhandene und als Schwelle bzw. Rinne dienende Kanalklinker war augenscheinlich in einem gutem Zustand. Allerdings wurde festgestellt, dass der Fugenmörtel stellenweise brüchig war bzw. eine sandige Konsistenz aufwies. Bild 3 zeigt Beispiele für den Bereich mit intakten Kanalklinkern und brüchigem Fugenmörtel.

Bild 3: Beispiele für intakte Kanalklinker mit stellenweise brüchigem Fugenmörtel

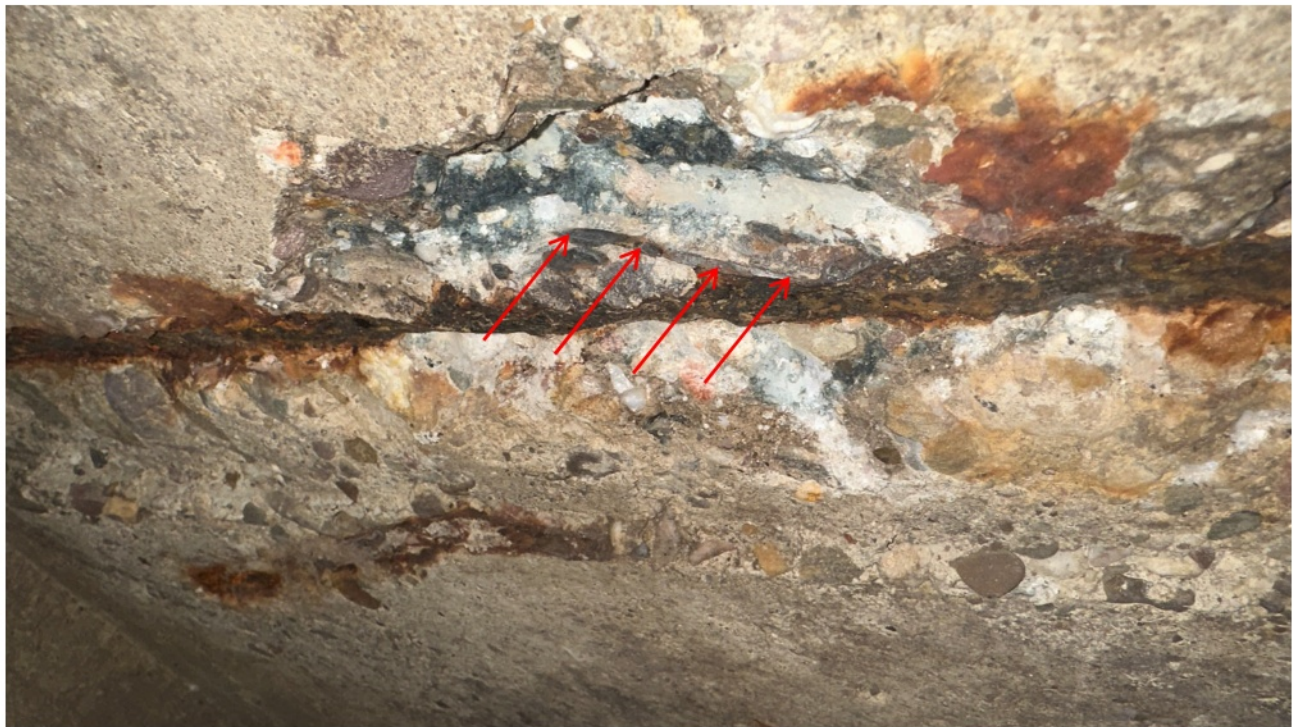
Allerdings haben wir auf Bewehrungsstäben an der Wand (z.B. an Untersuchungsstelle U A5) eine tordierte Längsrippe vorgefunden, siehe Bild 5. Aufgrund dieser Rippengeometrie vermuten wir, dass zumindest Teile des Bauwerks deutlich älter sind als etwa 20 Jahre. Aufgrund der tordierten Längsrippe vermuten wir zumindest für diesen Bereich des Bauwerks eher ein Baujahr etwa in den 1960-er Jahren. Eine detaillierte Erfassung der Rippengeometrie zur Abschätzung des Baujahrs des Schachtbauwerks erfolgte unsererseits jedoch nicht.

Bild 5: Tordierte Längsrippe auf einem Bewehrungsstab im Bereich der Untersuchungsstelle U A5

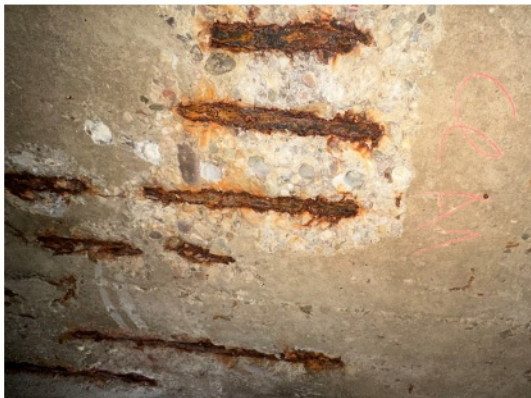
Tabelle D1: Ergebnisse der Untersuchungsstelle U A1 (Ø: Durchmesser; c: örtlich gemessene Betondeckung; QV: abgeschätzter korrosionsbedingter Querschnittsverlust)

Untersuchungsstelle an der Deckenuntersicht in der Nähe zum Einstieg in einem Bereich großflächiger Abplatzungen mit mehreren freiliegenden und deutlich korrodierten Bewehrungsstäben in Querrichtung ohne Betondeckung			
Inspektionsöffnung				Tiefe der Karbonatisierung	Bohrmehlproben		
Stab	Ø	c	Korrosion		Tiefenlage	Schwefel als SO <sub>3</sub>	Chloridgehalt
Richtung	mm	mm		mm	mm	M.-%	M.-%/z
Quer	15,5	13	deutlich QV: bis 30 %	0 (Randbereich)	0 ÷ 15	0,36	0,09
					15 ÷ 30	0,41	0,08
					30 ÷ 45	0,44	-

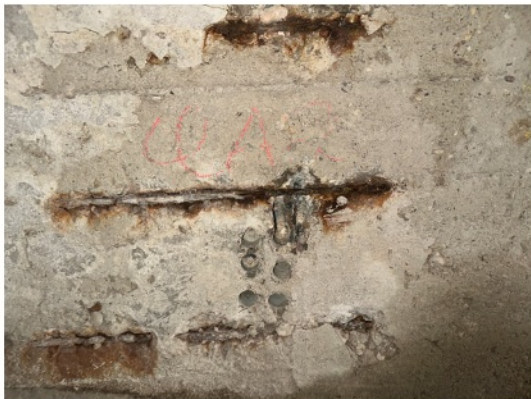
Tabelle D2: Ergebnisse der Untersuchungsstelle U A2 (Ø: Durchmesser; c: örtlich gemessene Betondeckung; QV: abgeschätzter korrosionsbedingter Querschnittsverlust)

Untersuchungsstelle an der Wand in einem Bereich mehrerer Reparaturstellen und Abplatzungen (auch an der Deckenuntersicht in diesem Bereich) mit mehreren freiliegenden und deutlich korrodierten Bewehrungsstäben insbesondere in horizontaler Richtung			
Inspektionsöffnung				Tiefe der Karbonatisierung	Bohrmehlproben		
Stab	Ø	c	Korrosion		Tiefenlage	Schwefel als SO <sub>3</sub>	Chloridgehalt
Richtung	mm	mm			mm	mm	M.-%
Horizontal	6,8	5	deutlich QV: bis 30 %	max. 16	0 ÷ 15	0,47	0,07
					15 ÷ 30	0,40	-
					30 ÷ 45	0,48	-
Vertikal	4,1	18	Keine Korr.	lokal 0

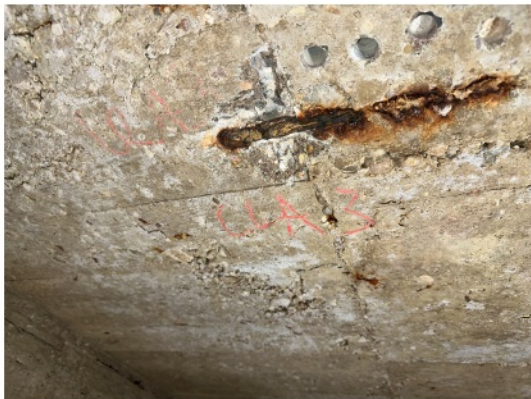
Tabelle D3: Ergebnisse der Untersuchungsstelle U A3 (Ø: Durchmesser; c: örtlich gemessene Betondeckung; QV: abgeschätzter korrosionsbedingter Querschnittsverlust)

Untersuchungsstelle an der Deckenuntersicht in einem Bereich mehrerer Abplatzungen mit freiliegenden und deutlich korrodierten Bewehrungsstäben in Querrichtung			
Inspektionsöffnung				Tiefe der Karbonatisierung	Bohrmehlproben		
Stab	Ø	c	Korrosion		Tiefenlage	Schwefel als SO <sub>3</sub>	Chloridgehalt
Richtung	mm	mm			mm	mm	M.-%
Quer	19,5	7	deutlich QV: bis 30 %	0 (Randbereich)	0 ÷ 15	0,44	0,09
					15 ÷ 30	0,37	0,09
					30 ÷ 45	0,56	0,07

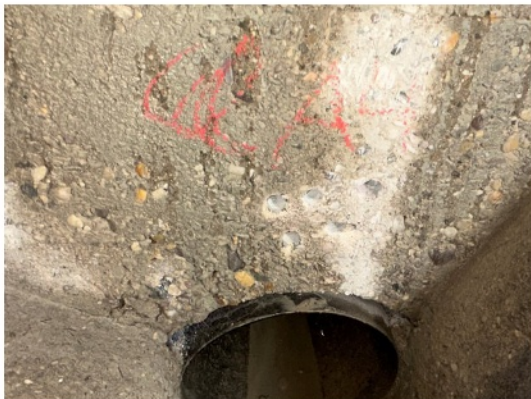
Tabelle D4: Ergebnisse der Untersuchungsstelle U A4 (Ø: Durchmesser; c: örtlich gemessene Betondeckung; QV: abgeschätzter korrosionsbedingter Querschnittsverlust)

Lediglich ein Bereich (Untersuchungsstelle U A4) zeigt eine Beschaffenheit des Betons, die ggf. auf eine stattgefundene oberflächliche Säurekorrosion hinweisen könnte (z.T. kuppenartig freiliegende Gesteinskörnung). Dies ist auch der Bereich, in dem zumindest in der ersten Tiefenlage (0 mm bis 15 mm) ein gegenüber dem vermutlichen Ausgangssulfatgehalt von 0,44 M.-% erhöhter Gesamtschwefelgehalt von 0,70 M.-% bestimmt wurde. Der Wert von 1,0 M.-%, bei dem beispielsweise nach /8/ ein Abtrag des Betons in Erwägung zu ziehen ist, ist damit allerdings noch deutlich unterschritten.

Untersuchungsstelle an der Wand direkt über einem Kanalauslass in einem Bereich, in dem augenscheinlich z.T. Gesteinskörner kuppenartig freiliegen			
Inspektionsöffnung				Tiefe der Karbonatisierung	Bohrmehlproben		
Stab	Ø	c	Korrosion		Tiefenlage	Schwefel als SO <sub>3</sub>	Chloridgehalt
Richtung	mm	mm			mm	mm	M.-%
Horizontal	6,2	25	Keine Korr.	max. 13	0 ÷ 15	0,70	0,08
					15 ÷ 30	0,54	-
					30 ÷ 45	0,46	-

Gegebenenfalls kann in diesem Zuge gleichermaßen auch der gegebenenfalls durch Säurekorrosion geschädigte Bereich des Betons (bei Untersuchungsstelle U A4) instandgesetzt werden, da der Beton hier durch die kiesnestartige Struktur das Eindringen von CO<sub>2</sub> begünstigt zu haben scheint (Karbonatisierungstiefe bis 13 mm), wenngleich die Karbonatisierungsfront die Bewehrung aufgrund der hier höheren Betondeckungen noch nicht erreicht hat. Oberhalb dieses Bereichs wurde darüber hinaus an Bohrkern BK A3 eine Hohlstelle festgestellt, die im gleichen Zuge aufgestemmt und reprofiliert werden kann.

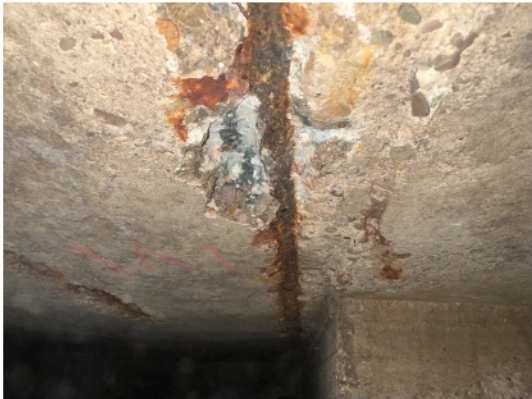
Tabelle D5: Ergebnisse der Untersuchungsstelle U A5 (Ø: Durchmesser; c: örtlich gemessene Betondeckung; QV: abgeschätzter korrosionsbedingter Querschnittsverlust)

<p>Untersuchungsstelle an der Deckenuntersicht in einem Bereich mehrerer Abplatzungen mit freiliegender und korrodierter Bewehrung in Querrichtung</p>	
Inspektionsöffnung				Tiefe der Karbonatisierung	
Stab	Ø	c	Korrosion	mm	
Richtung	mm	mm		mm	
Horizontal	6,2	13	deutlich QV: bis 20 %	0
