## Ergebnisbericht

Nr.: 359-22-4

Prüfungsanlass: **Bestandsuntersuchung des bestehenden Oberbaus mittels Asphaltbohrkernen, Kleinrammbohrungen (KRB, Ø 60 mm) und Rammsondierungen (DPL-5)**

Prüfungsobjekt: **Sanierung K 26, freie Strecke zwischen Monschau-Höfen (B 258) und Monschau-Rohren**

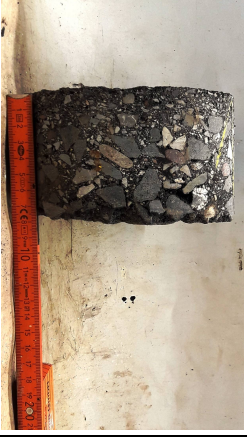
2	Asphalttragschicht	8,1	dicht	-	n	
	Gesamtdicke	11,2				
Ungebundener Oberbau: Lava

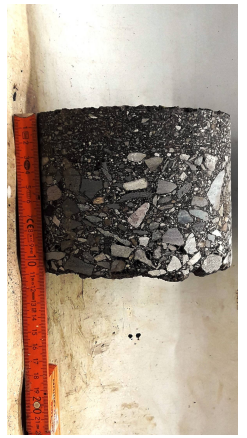
2	Asphalttragschicht	12,3	dicht	-	n	
	Gesamtdicke	14,6				
Ungebundener Oberbau: Lava

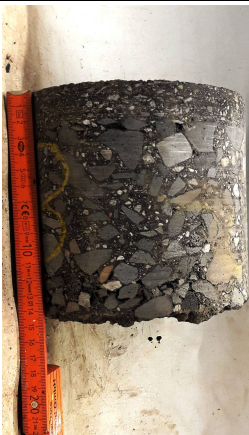
2	Asphalttragschicht	6,9	dicht	-	n	
	Gesamtdicke	9,0				
Ungebundener Oberbau: Lava

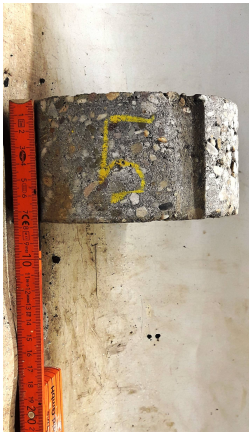
Die Asphaltbinderschicht ist meist sehr offenporig. Dadurch muss – vor allem von Hochlagen aus – mit dem seitlichen Eindringen von Wasser in die Fahrbahn gerechnet werden, was vor allem in Frostperioden zu Schäden an der Fahrbahn führt. Weiterhin sind die in der rechten Fahrbahnhälfte angetroffenen Asphalttragschichten beim Bohren meistens zerbrochen. Sie weisen demzufolge ein bereits sehr sprödes Verhalten auf, was mit verminderten Tragfähigkeitseigenschaften einher geht. Auf der linken Seite weisen die Tragschichten in der Regel noch einen besseren Zustand auf, jedoch liegt in Teilabschnitten innerhalb der Tragschichten kein Schichtenverbund mehr vor.

2	Asphaltbinderschicht	4,4	porig	n	n	
3	Asphalttragschicht („Bitukies“)	20,5	zerbrochen	-	n	
	Gesamtdicke	29,0				
Ungebundener Oberbau: Gemisch aus Kiessand, RC-Gemisch und Lava

In diesem Bereich raten wir aufgrund der vorhandenen strukturellen Schädigungen und der lokal doch sehr geringen Asphaltstärke sowie der abschnittsweise nicht vorhandenen Frostschutzschicht zu einem Vollausbau, d.h. zum Ersatz des vorhandenen gebundenen und ungebundenen Aufbaus und dem Neubau mit Asphaltaufbau inkl. Frostschutzschicht.

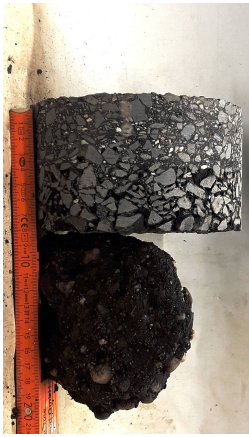
2	Asphaltbinderschicht	4,5	schwach porig	j	n	
3	Asphalttragschicht II	7,1	dicht	j	n	
4	Asphalttragschicht I	10,1	dicht	-	n	
	Gesamtdicke	25,1

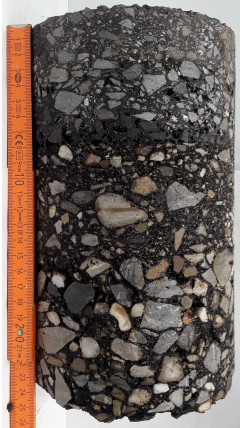
2	Asphaltbinderschicht	4,8	schwach porig	n	n	
3	Asphalttragschicht II	6,6	mit Ausbrüchen	n	n	
4	Asphalttragschicht I	10,0	zerbrochen	-	n	
	Gesamtdicke	25,0

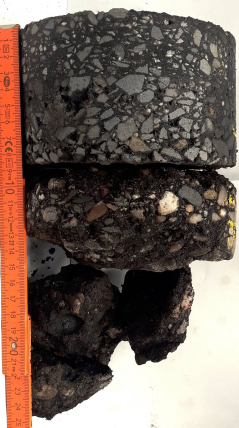
2	Asphaltbinderschicht	5,5	schwach porig	j	n	
3	Asphalttragschicht II	6,6	dicht	n	n	
4	Asphalttragschicht I	10,8	dicht	-	n	
	Gesamtdicke	26,1				
Ungebundener Oberbau: Lava

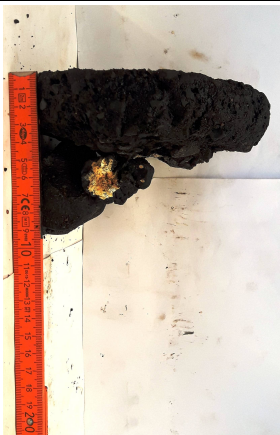
Die unter den Einstreudecken angetroffenen Lagen aus Steinen (grober Schotter bzw. „Grobschlag“) weisen nach der visuellen Begutachtung Anhaftungen von Bindemittel auf. Daher sind auch diese Lagen als teer-/pechhaltiges Aufbruchmaterial einzustufen und entsprechend zu beseitigen.

2	Asphaltbinder-/Ausgleichsschicht	3,8	schwach porig	j	j/n	
3	Einstreudecke (ESD)	3,2	-	-	j	
4	gebundener Grobschotter	3,0	-	-	j	
	Gesamtdicke	13,0				
Ungebundener Oberbau: bis ca. 16 cm: Reste von ESD und Grobschotter, darunter: grober Basaltschotter

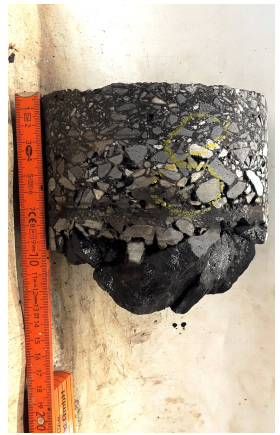
Nr.	Schichtbezeichnung	Dicke [cm]	Äußere Beschaffenheit	Haftung*)	PAK **)	Foto Bohrkern 9
				j/n	j/n	
	<b>Bild: rechte Hälfte</b>

1	Asphaltdeckschicht	4,0	dicht, gerissen	j	j/n	
2	Einstreudecke (ESD)	3,0	-	-	j	
3	gebundener Grobschotter	2,0	-	-	j	
	<b>Bild: linke Hälfte</b>					
1	Asphaltdeckschicht	1,5	dicht	j	j/n	
2	Asphaltausgleichsschicht	2,1	dicht	j	j/n	
3	Einstreudecke (ESD)	1,9	-	-	j	
	Gesamtdicke	5,5-9,0

Ungebundener Oberbau: bis ca. 13 cm: Reste von ESD und Grobschotter, darunter: grober Basaltschotter

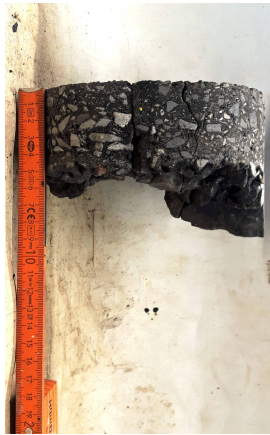
Nr.	Schichtbezeichnung	Dicke [cm]	Äußere Beschaffenheit	Haftung*)	PAK **)	Foto Bohrkern 10
				j/n	j/n

1	Asphaltdeckschicht II	2,8	schwach porig	j	n	
2	Asphaltdeckschicht I	1,7	dicht	j	n	
3	Asphaltausgleichsschicht	2,1	schwach porig	j	j/n	
4	Einstreudecke (ESD)	3,5	-	-	j	
5	gebundener Grobschotter	5,4	-	-	j	
	Gesamtdicke	15,5

Ungebundener Oberbau: bis ca. 18 cm: Reste von ESD und Grobschotter, darunter: grober Basaltschotter

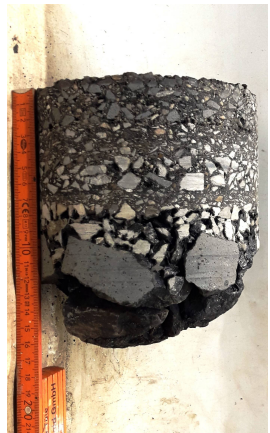
2	Asphaltdeckschicht I	1,6	schwach porig, gerissen	j	j	
3	Einstreudecke (ESD)	2,6	offenporig	-	j	
4	gebundener Grobschotter	3,7	-	-	j	
	Gesamtdicke	11,0				
Ungebundener Oberbau: bis ca. 20 cm: Reste von ESD und Grobschotter, darunter: schluffig-toniger Schotter

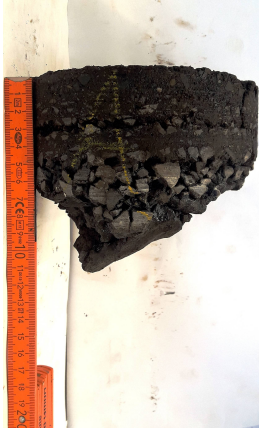
2	Asphaltausgleichsschicht III	3,5	dicht	j	n	
3	Asphaltausgleichsschicht II	4,7	dicht	j	n	
4	Asphaltausgleichsschicht I	2,6	dicht	j	j/n	
5	Asphaltdeckschicht I	1,3	dicht	j	j/n	
6	Einstreudecke (ESD)	2,2	-	-	j	
7	gebundener Grobschotter	3,8	-	-	j	
	Gesamtdicke	20,4				
Ungebundener Oberbau: grober Basaltschotter

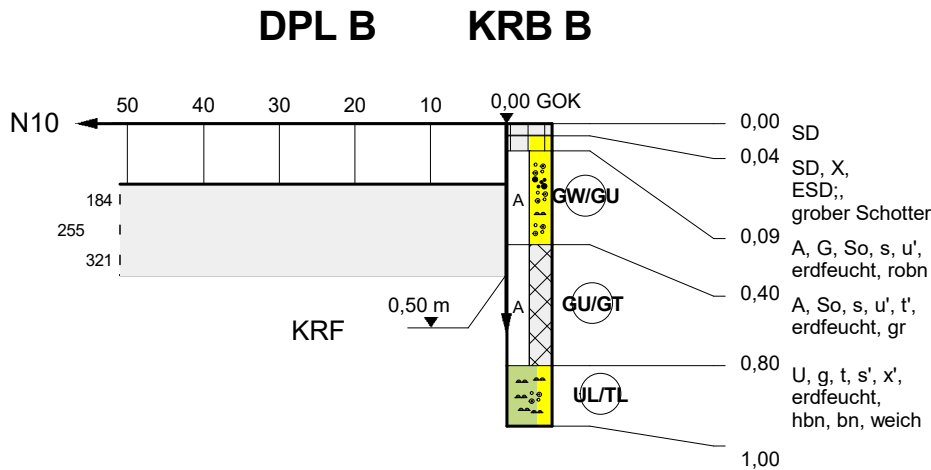
# K 26, Station 0+777

Bei den in den Absackungsbereichen durchgeführten Bohrungen KRB A und B fällt auf, dass bei KRB B (Station 0+777) unter der Grobschotterlage noch eine Frostschutzschicht aus Schotter-/Kiessand-Gemisch bis 0,4 m Tiefe vorliegt. Darunter wurde ein schotterartiges, schluffig-toniges Felsschuttmaterial festgestellt. Dieses Material folgt bei KRB A (Station 1+412) unmittelbar unter der Grobschotter-Lage; eine echte Frostschutzschicht fehlt dort. Zudem wurde in KRB A nach der Bohrung im Bohrloch ein Wasserstand bei 0,32 m unter Fahrbahnoberkante festgestellt. Aufgrund der bisherigen Untersuchungsergebnisse ist zu vermuten, dass das Wasser in der bei KRB B noch vorhandenen Frostschutzschicht bzw. in der Grobschotter-Lage vom Hochpunkt der Trasse in Richtung Kurvenbereich bei KRB A zusammenfließt und sich auf dem eher undurchlässigen Felsschuttmaterial aufstaut sowie seitlich am Abfluss durch eher undurchlässiges Bankettmaterial gehindert ist. Ggf. besteht auch die Möglichkeit von Wasserzutritten aus dem randlich gelegenen Wasserleitungsgraben. Insbesondere das wasserempfindliche Felsschuttmaterial kann dadurch aufweichen, was zu den genannten Absackungen führt.

## Fahrbahnrand, rechts

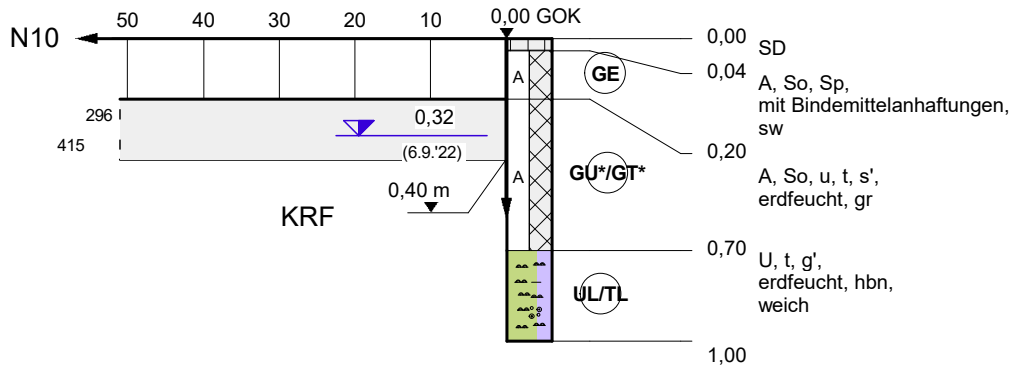
## DPL A      KRB A

# K 26, Station 1+412 Fahrbahnrand, rechts
