Das Gebäude wurde für die Nutzung als *Grundschule* im Jahr 1960 erbaut. Seit einigen Jahren werden hier Flüchtlinge beherbergt. Im Zuge dieser Umnutzung wurden einige kleinere Eingriffe vorgenommen, um die Anforderungen an den Brandschutz zu gewährleisten.

Umnutzung ehem. Grundschule Heinsberg Unterbruch

Bestandsaufnahme energetische Kennwerte

Für das Bauvorhaben „Umnutzung der ehemaligen Grundschule“ der Stadt Heinsberg im Ortsteil Unterbruch sollen die energetischen Kennwerte der Außenbauteile des bestehenden Gebäudes ermittelt und bewertet werden.

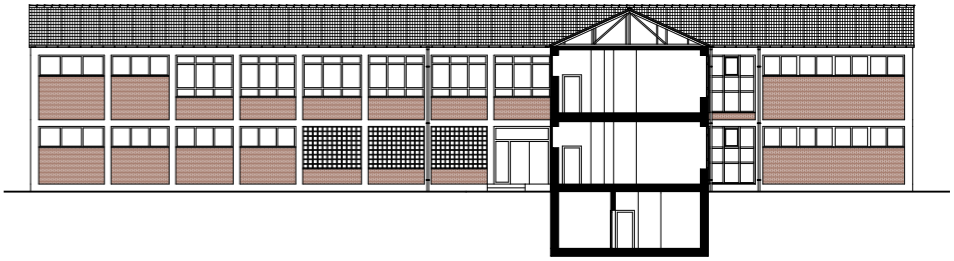
Bestandspläne 1/500

Bei näherer Betrachtung des Bestands wird deutlich, an welchen Stellen Eingriffe dringend nötig werden und welche Strukturen im Bestand hohes Potential aufweisen.

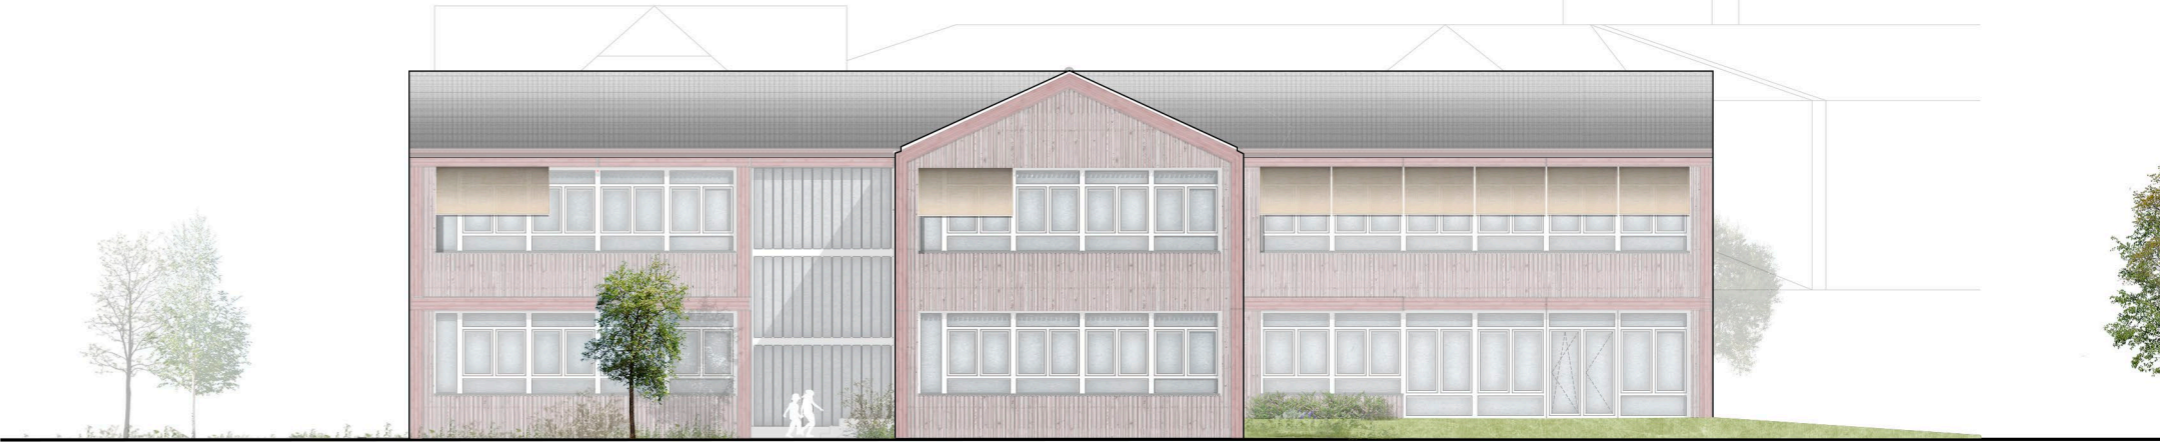
Ansicht Süd-West

Durch die Holzschalung wird die Struktur der ehemaligen Fassade auf moderne Art interpretiert.

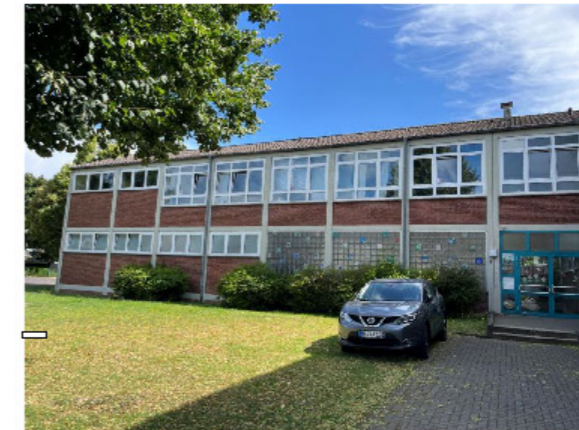
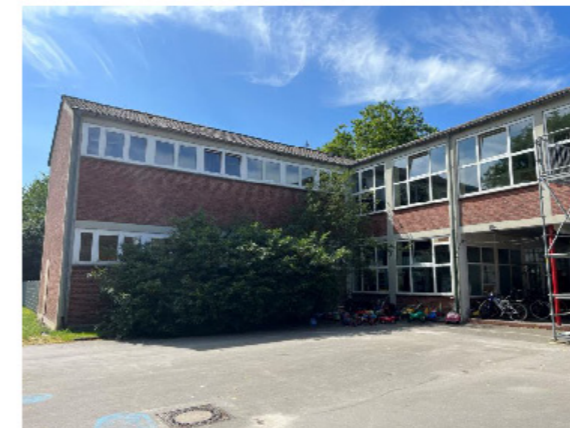
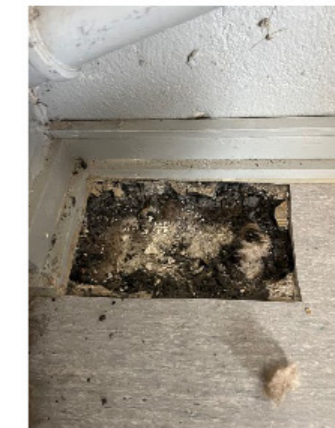
Das Schulgebäude wurde im Rahmen eines Ortstermins am 11.07.2023 innen und außen in Augenschein genommen und, soweit möglich, Angaben und Hinweise zur energetischen Qualität der bestehenden Bauteile aufgenommen.

Das Gebäude weist in energetischer Hinsicht im Wesentlichen den Zustand zum Zeitpunkt der Errichtung auf. Lediglich die Fenster, Außentüren und die Treppenhaus-Verglasung wurden zu unterschiedlichen Zeitpunkten erneuert. Ferner wurde die oberste Geschossdecke nachträglich mit einer Dämmung versehen. Ergänzend war an zwei bereits vorhandenen Bauteilöffnungen im Erd- und Obergeschoss der Fußbodenaufbau einsehbar. Hier wurde eine Aufbauhöhe von ca. 4 cm incl. einer sehr dünnen Dämmschicht von ca. 2-3 mm, vermutlich aus Mineralfaser, festgestellt.
