# **Landschaftspflegerischer Begleitplan und ASP 1 zum Brückenabriss und Neubau der Heinrich- Weitz-Brücke sowie eines Dückers in Linnich (Kreis Düren)**

Stadt Linnich  
Fachbereich 4- Bauen und Planung  
Rurdorfer Straße 64  
52441 Linnich

Büro für Ökologie & Landschaftsplanung  
Dr. Jürgen Prell, Diplom-Biologe  
Walkmühlenstraße 16  
52074 Aachen  
Tel.: 0241-96905577  
Mobil: 01520-7511611  
e-mail: [info@planungsbuero-prell.de](mailto:info@planungsbuero-prell.de)

Stand: 08.02.2024; aktualisiert 03.09.2025

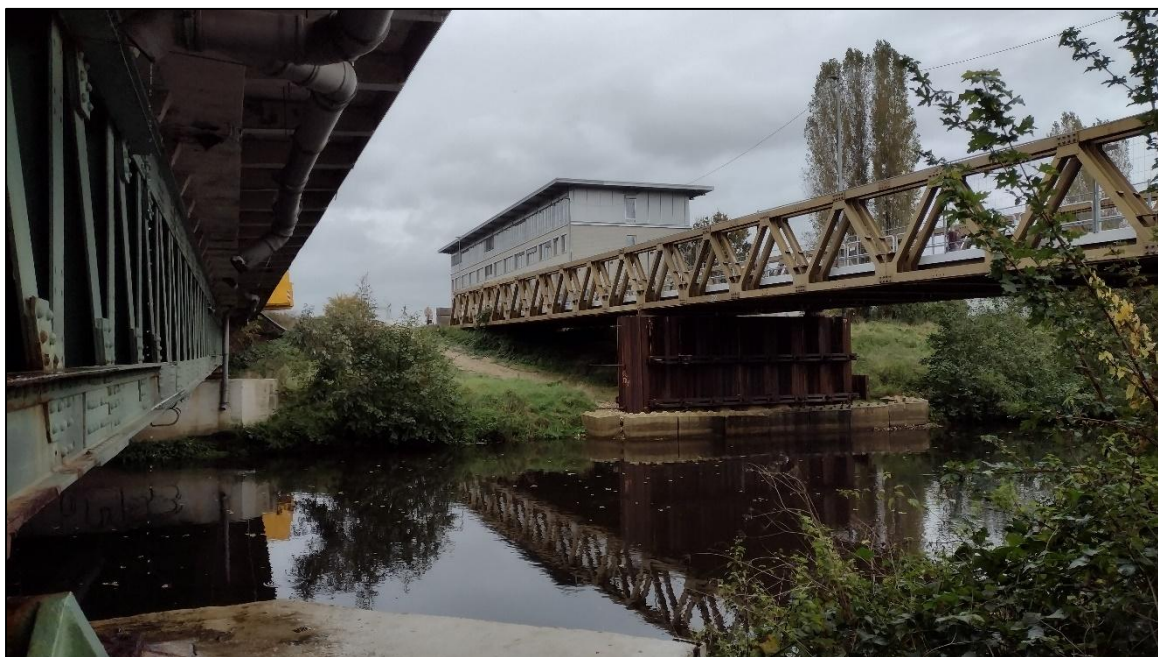
**Abb. 4:** Blick von Westen unter die Heinrich-Weitz-Brücke mit Blick auf die Ersatzbrücke.

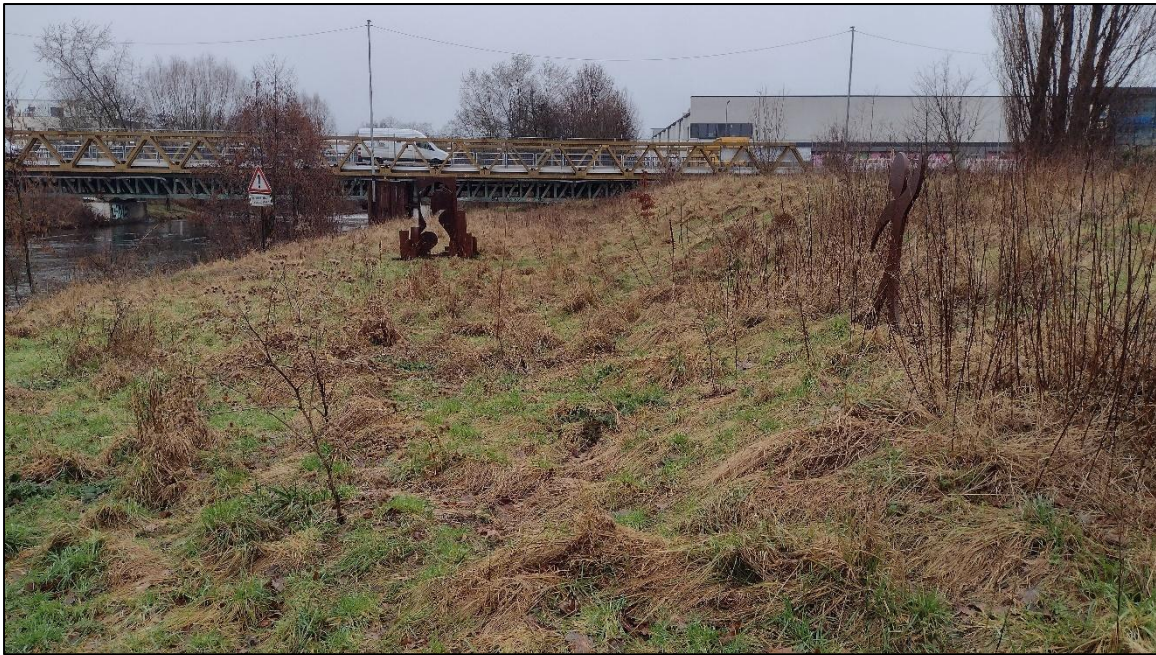
**Abb. 5:** Blick auf die Fläche, die zur Montage des Dückers beansprucht werden soll.

Auf der geplanten Baustelle für die Montage des Dückers und den Standort des Krans befindet sich derzeit auf beiden Seiten der Rur eine Hochstaudenflur (s. Abb. 5). Diese wird auf einer Fläche von ca. 1.650 qm beansprucht. Die Hochstaudenflur zeigt keine besondere Qualität. Sie wird sich nach den Arbeiten von selbst Neubegrünen. Evtl. kann hier mit einer Einsaat nachgeholfen werden, da wir uns in einem öffentlichen Bereich befinden.

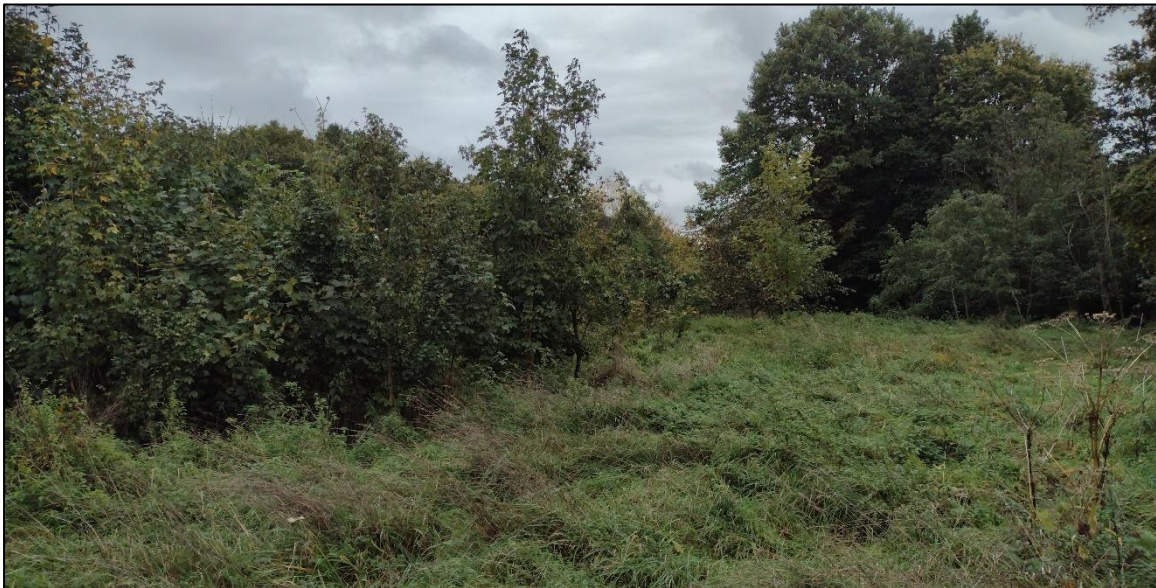
**Abb. 7:** Blick auf die Ufergehölze und die Hochstaudenflur am Westufer.

Entlang der Rur stocken auf beiden Seiten der Rur und im Bereich der Dückerbaustelle Schwarzerlen und Ahorn in jungem Alter. Diese müssen auf einer Länge von etwa je 30 m beidseitig der Rur entfernt werden, um die Dückerbaustelle freizustellen. Auf der westlichen Ausfahrt der Dückerbaustelle stocken auch einige Schwarzerlen und Ahorn. Im Anschluss werden die Bäume durch Neupflanzungen ersetzt.

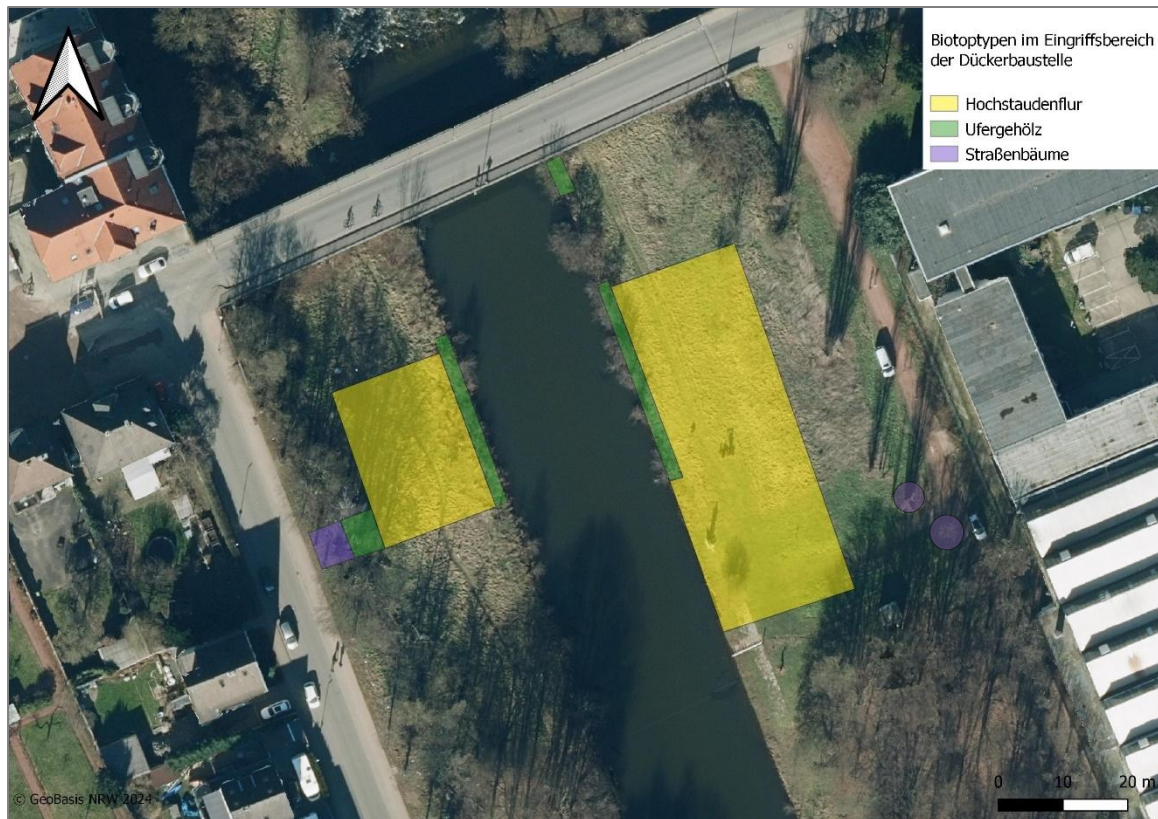
**Abb. 8:** Biotoptypenkarte der Flächen, die zur Montage des Dückers beansprucht werden.

Die Ufergehölze in einer Länge von je 30 m auf beiden Uferseiten und auf der Ausfahrt der Baustelle nehmen eine Fläche von etwa 150 qm ein. Die Bäume müssen nachgepflanzt werden. Die Hochstaudenfluren auf beiden Uferseiten messen im vorliegenden Baustellenplan ca. 1.650 qm. Die Flächen werden sich Neubegrünen; es kann aber evtl. mit Einsaaten gearbeitet werden, da wir uns in einem öffentlichen, innerstädtischen Bereich befinden. Die Stadt Linnich wird hier evtl. auch nach dem Rückbau der Ersatzbrücke gestaltende Maßnahmen planen. Weiterhin müssen an der Rurallee 2-3 Straßenbäume (Eschen) und am Ostufer zwei weitere Einzelbäume entnommen werden. Auch diese Ausfälle müssen nachgepflanzt werden.
