**KB/RKB 31/2024**

## Fotodokumentation des Bohrkernes aus der Kernbohrung KB 31/2024

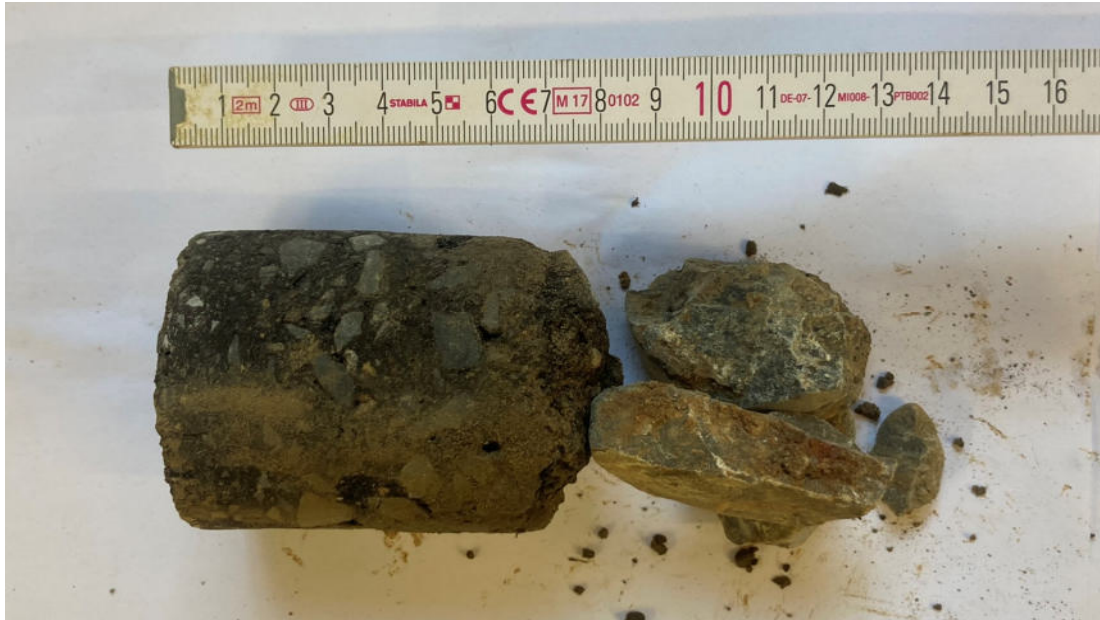
### Aufbau

| Tiefe | Bezeichnung | Bemerkung |
| 0,00 - 0,04 m | Deckschicht | Geruch unauffällig |
| 0,04 - 0,08 m | Tragschicht | Geruch unauffällig |
| 0,08 - 0,15 m | Tragschicht, zerbohrt | Geruch unauffällig |

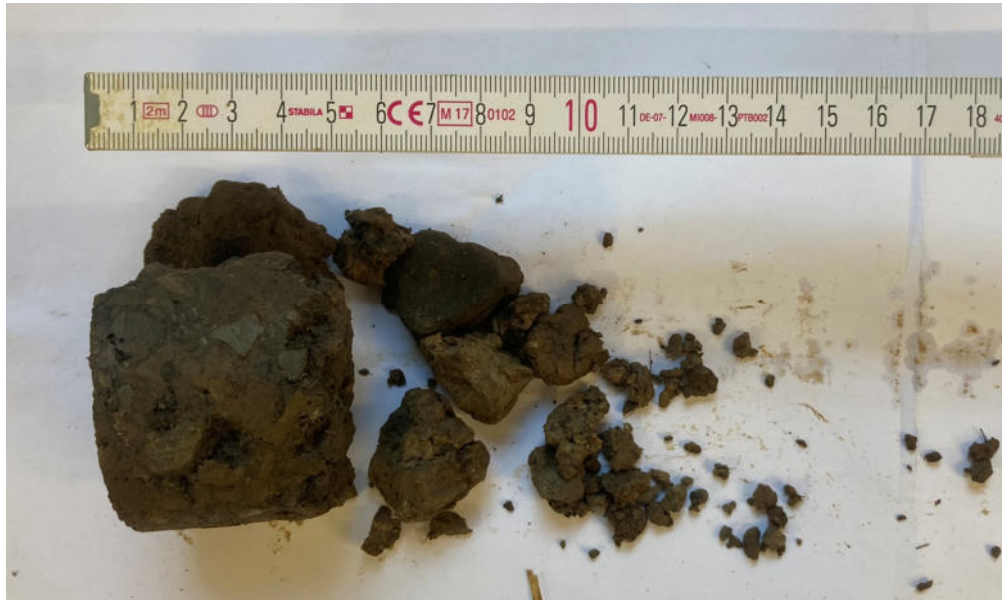
## Fotodokumentation des Bohrkernes aus der Kernbohrung KB 35/2024

### Aufbau

| Tiefe | Bezeichnung | Bemerkung |
| 0,00 - 0,07 m | Deck-/Binderschicht /<br>Tragschicht ??<br><u>Schichtgrenze nicht erkennbar</u> | Geruch unauffällig |

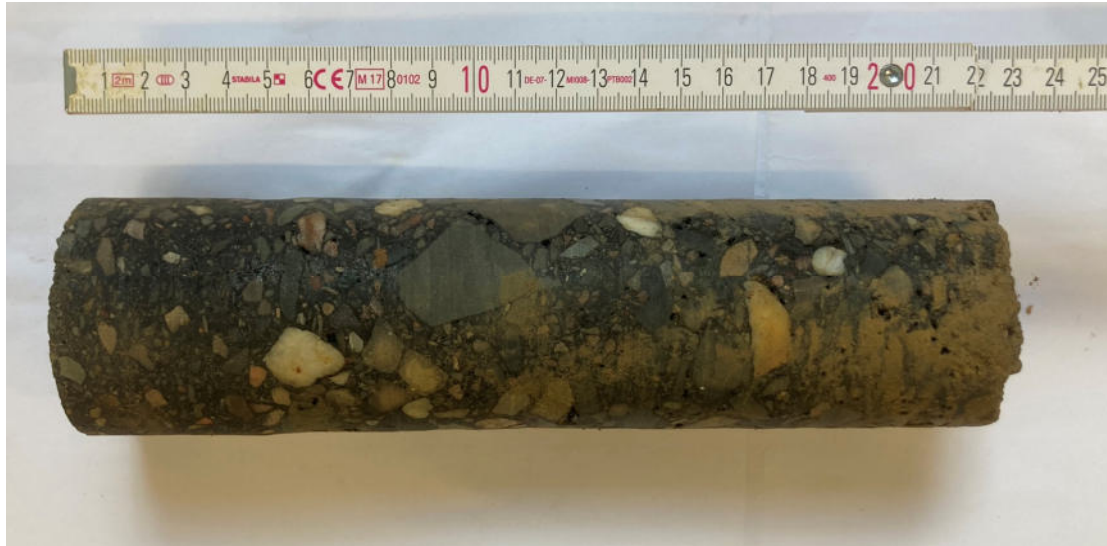
## Fotodokumentation des Bohrkernes aus der Kernbohrung KB 36/2024

### Aufbau

| Tiefe | Bezeichnung | Bemerkung |
| 0,00 - 0,03 m | Deckschicht | Geruch unauffällig |
| 0,03 - 0,05 m | Binderschicht | Geruch unauffällig |
| 0,05 - 0,25 m | Tragschicht | Geruch unauffällig |
