NATURSTEINWERKSTATT CHRISTOPH PLINZ GBR
Inhaber: Bernhard Etzel und Christoph Plinz

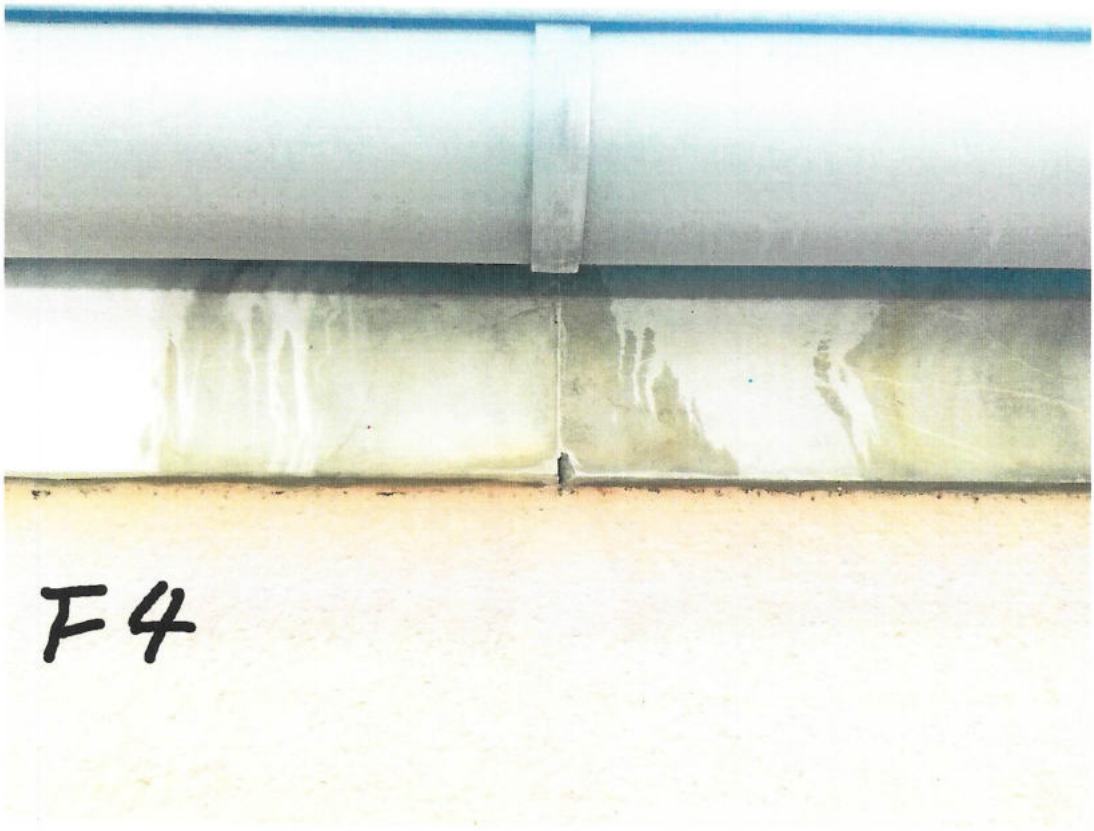
Schadhafte Wassernase Fenster Mitte 15 von links

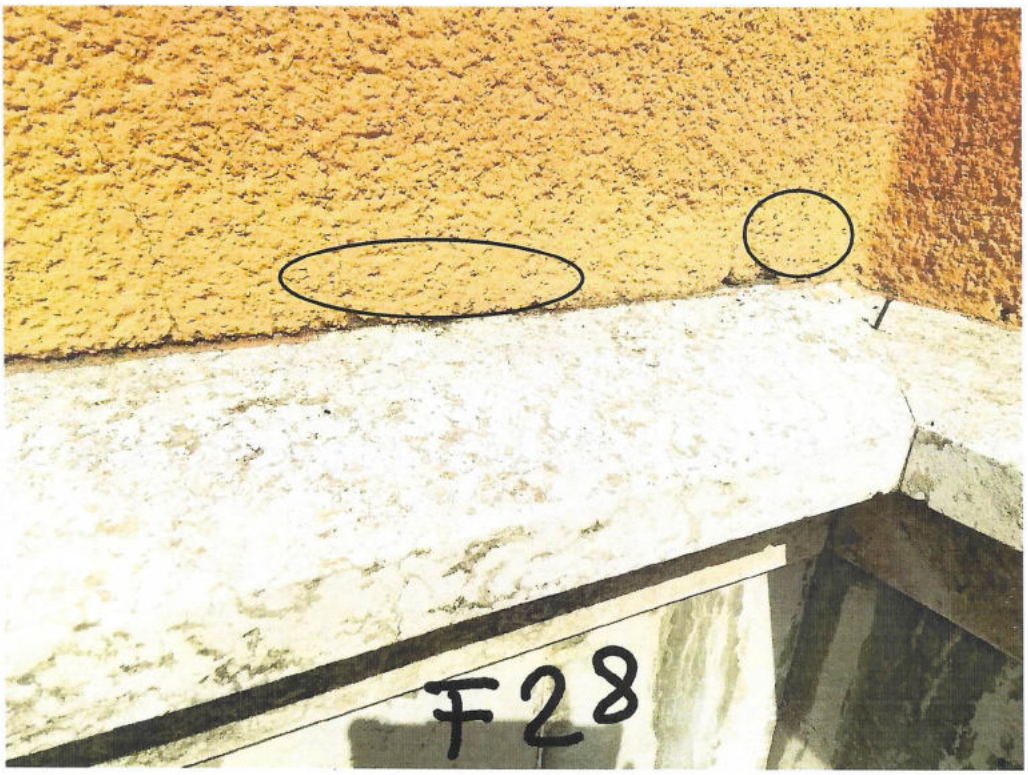
Fehlender Putz am Aufstand der Sohlbank

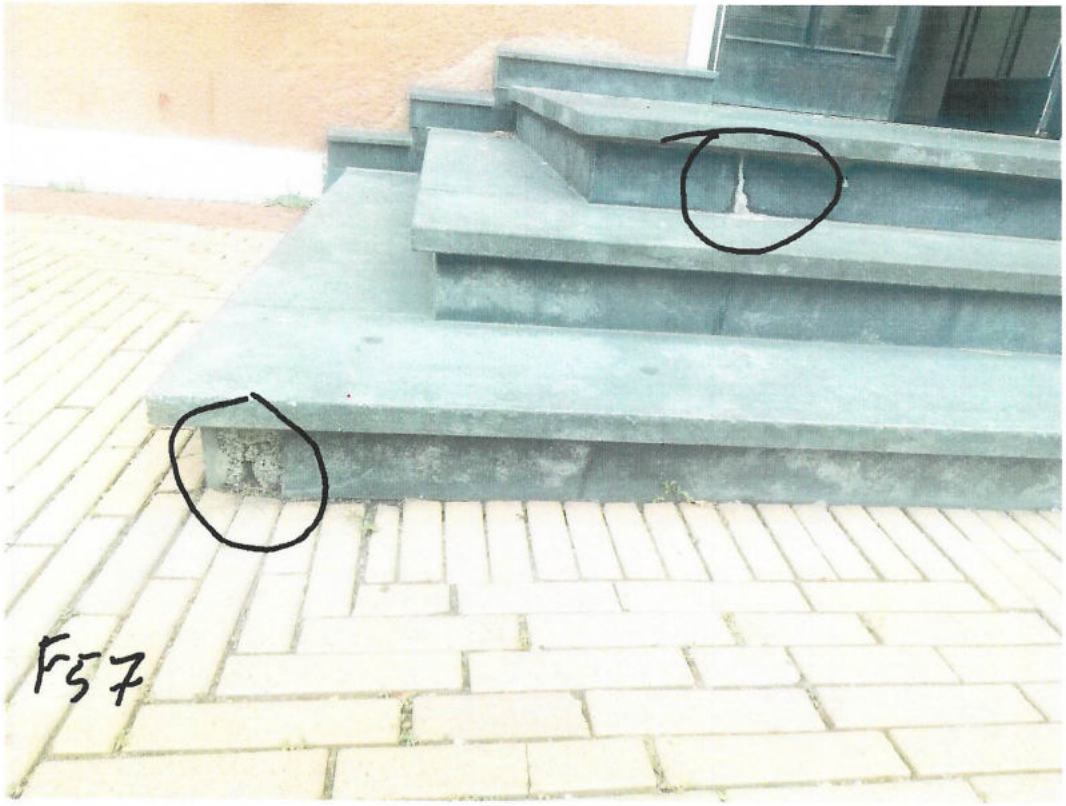
Schadhafte Treppenstufe links unten, Ausblühungen an der Fuge

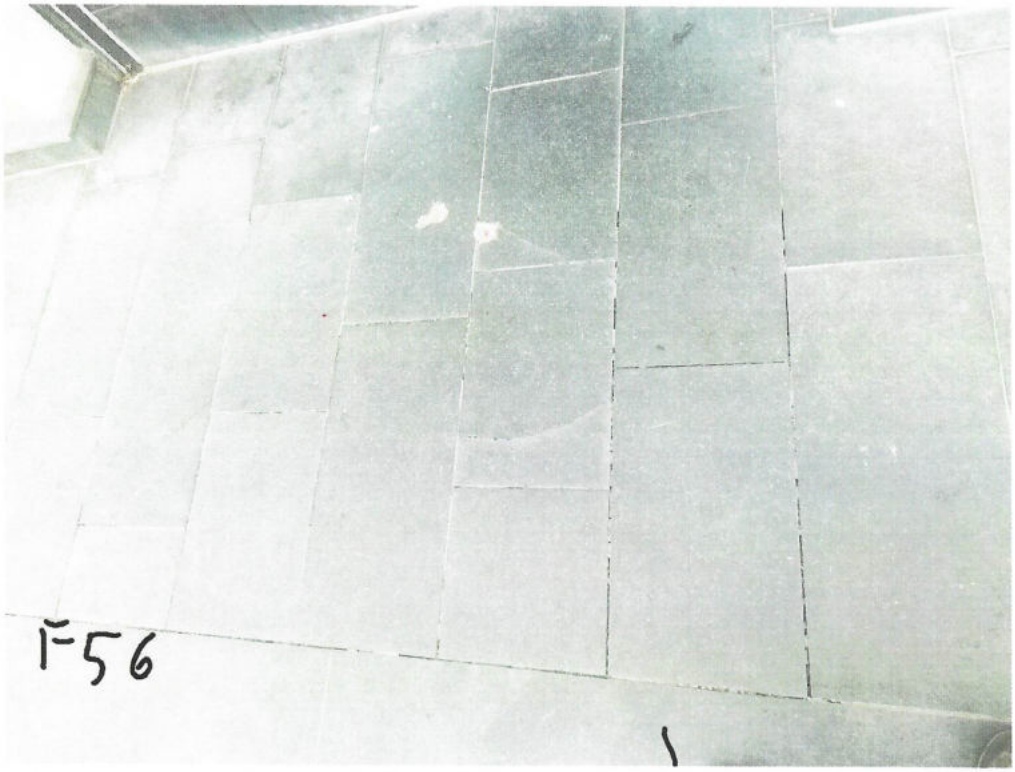
Schadhafter Wundanschluß defekte Siliconfuge am Wandanschluss

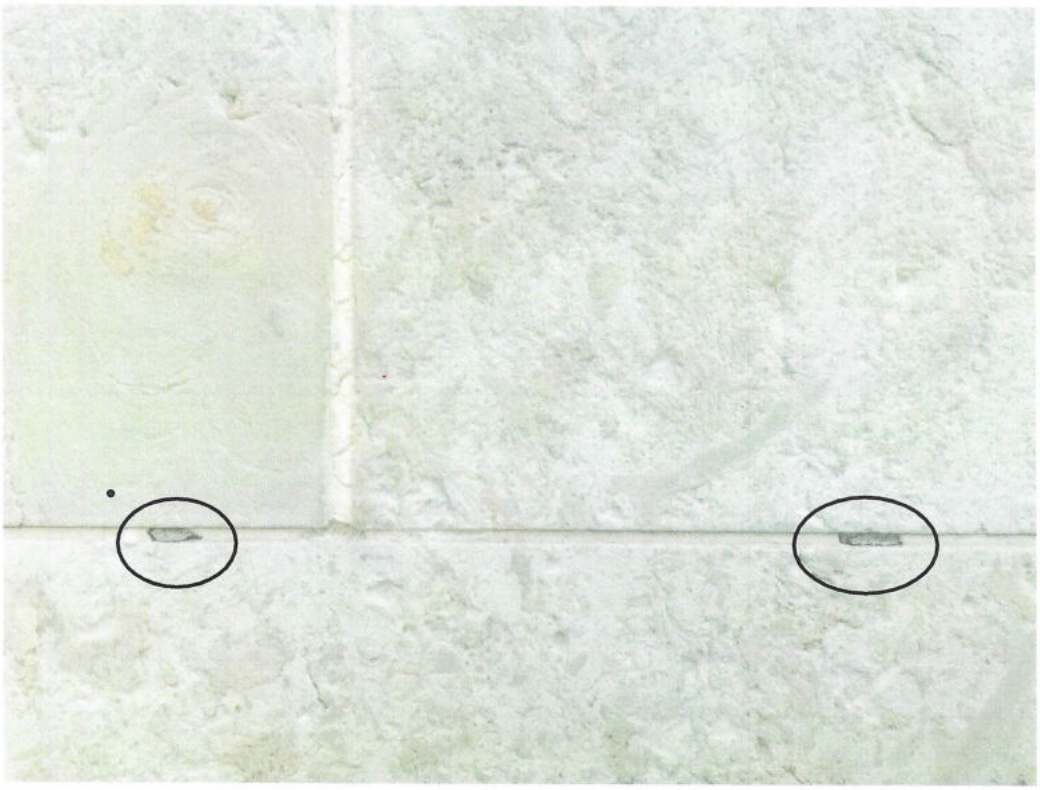
Schmutzablagerungen auf der Marktseite

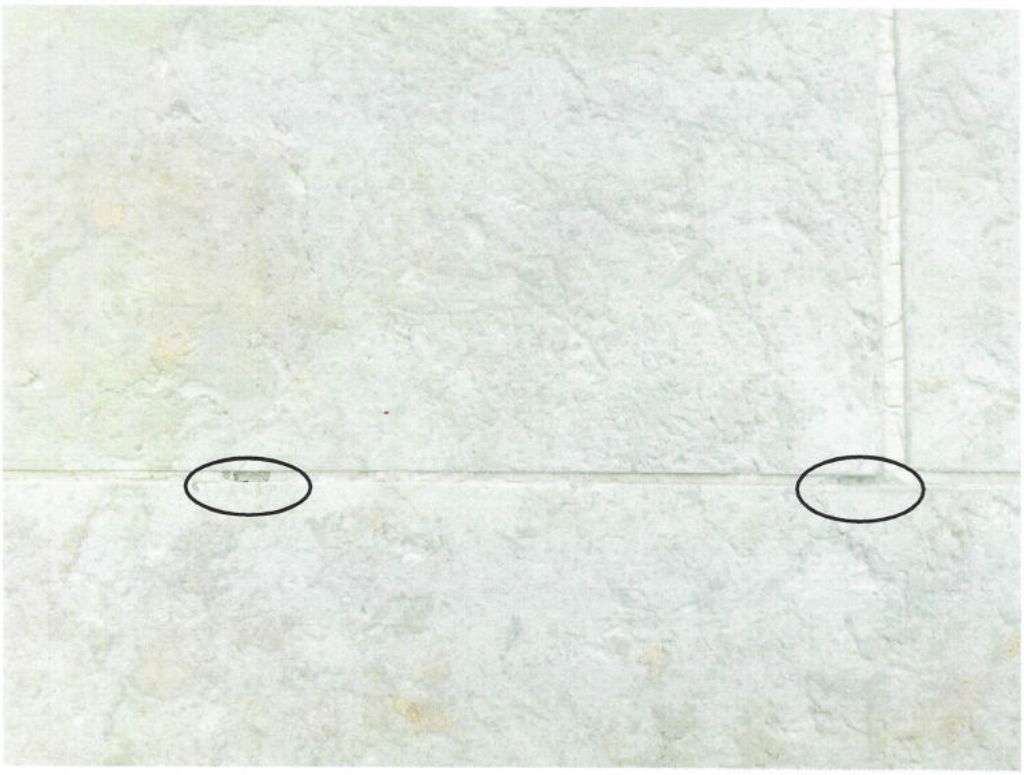
Sichtbare Distanz Hölzer in den Fugen. Markt Seite
