### Zustandsbericht für Mauerwerk:

### Zustandsbericht für Geländer/Brüstung:

### Arbeitsschritte nach Instandsetzungskonzept:

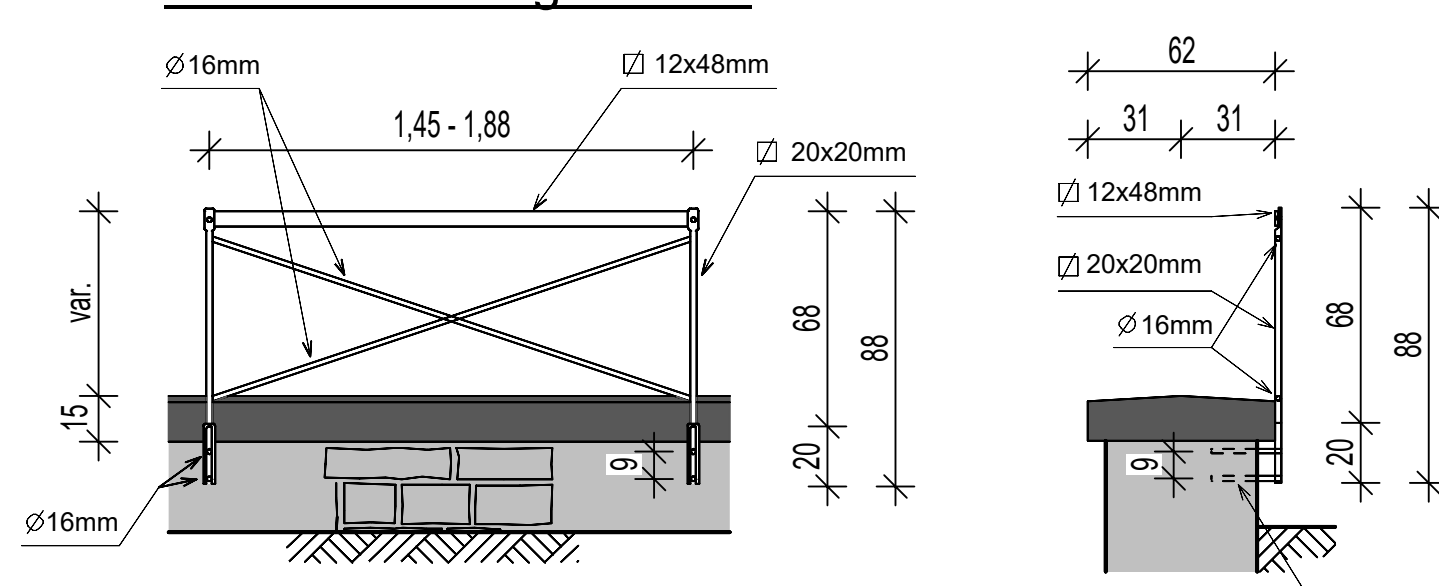
### Detail Bestandsgeländer: M. 1:25

- Absturzsicherung fehlt bereichsweise (Treppenaufgang - Stützwand unten)
- Geländer leicht instabil
- Vereinzelt Pfosten/Verankerung gebrochen
- Wand der Brüstung: Mauerwerksfugen stellenweise offen, brüchig, rissig
- Vereinzelte Verschiebung der Abdeckplatten der Brüstung
- Stellenweise Hohlstellen im Bereich der Abdeckplatten
- Abdeckung der Brüstung vereinzelt gebrochen/abgebrochen oder gerissen
