Anhang bzgl. RRB Im Hagenkamp

**Gutachtliche Stellungnahme über betontechnologische
Untersuchungen am RRB Im Hagenkamp in Waldfeucht
B 6518-3**

Über unsere Objektuntersuchungen im Zuge der Bearbeitung der Positionen 1 bis 4 zum Bauwerk **RRB Im Hagenkamp** in Waldfeucht wird in der vorliegenden Gutachtlichen Stellungnahme berichtet.

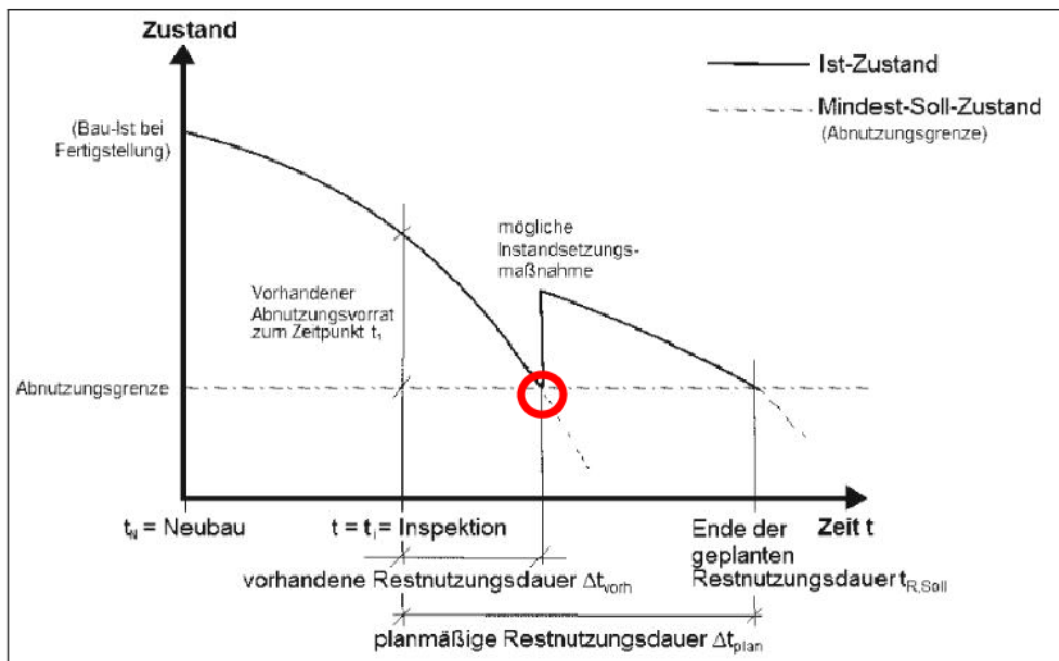
Bild 5: Instandsetzungszyklus während der Lebensdauer eines Tragwerks, dessen Zustand durch Instandhaltungsmaßnahmen beeinflusst wird (Abbildung aus TR Instandhaltung /9/)

Demnach wurde das Ende der Restnutzungsdauer der Stahlbetonbauteile auf Grundlage der ermittelten Zustandsinformationen und sonstiger örtlicher Randbedingungen in Form festgestellter Bewehrungskorrosion infolge von Karbonatisierung mit z.T. bereits deutlich korrodierten Bewehrungsstäben bereichsweise bereits erreicht bzw. ggf. schon überschritten.

Betrachtet man die im folgenden Bild 5 dargestellte Abbildung aus der TR Instandhaltung /9/, in der der Instandsetzungszyklus während der Lebensdauer eines Tragwerks, dessen Zustand durch Instandhaltungsmaßnahmen beeinflusst wird, beschrieben wird, befindet man sich bei den Stahlbetonbauteilen in dem in Rede stehenden Bauwerk aktuell in dem rot markierten Bereich.

Deutlich ist, dass durch eine Instandsetzungsmaßnahme eine Verlängerung der Restnutzungsdauer erreicht werden kann. Geht man von zukünftig gleichbleibenden Randbedingungen aus (kein nennenswerter Chlorideintrag, kein relevanter chemischer Angriff, etc.) und davon, dass Karbonatisierung nur in Bereichen minderer Betonqualität stattfindet, kann mit dem Entfernen und Ersetzen des Betons dieser Bereiche ein Ende der Restnutzungsdauer erreicht werden, welches etwa dem Ende der technischen Lebensdauer der Stahlbetonbauteile nach /11/ entspricht. So kann bei lokaler Instandsetzung der Schadstellen und der weiteren Bereiche mit minderfestem Beton und größeren Karbonatisierungstiefen bis zur Bewehrung unter den gegebenen Randbedingungen vermutlich die Restlebensdauer des Stahlbetons um 20 bis ggf. 30 Jahren verlängert werden (bei üblicher Instandhaltung).

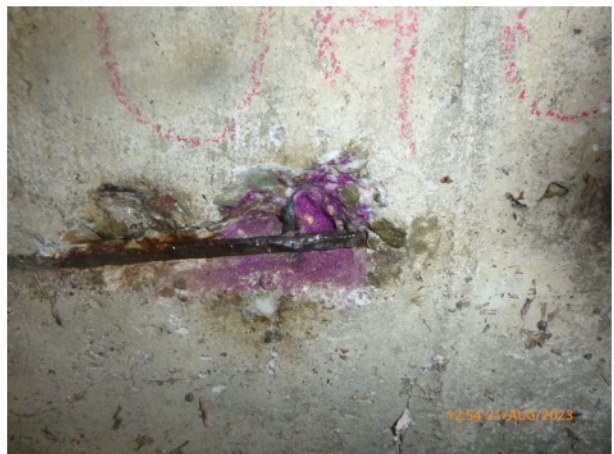
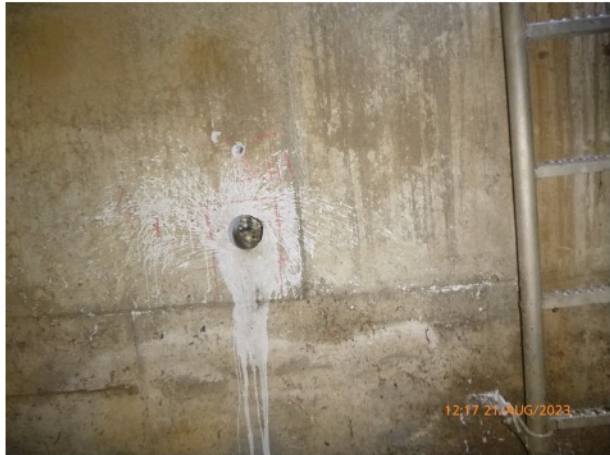
Bild B6: Untersuchungsstelle U H6

<p>Untersuchungsstelle an der Wand in einem Bereich zweier Abplatzungen mit freiliegenden, korrodierten Bewehrungsstäben in horizontaler Richtung ohne Betondeckung</p>	
Inspektionsöffnung				Tiefe der Karbonatisierung	
Stab	Ø	c	Korrosion	mm	
Richtung	mm	mm			
Horizontal	7,0	0	deutlich QV: 20 %	<5
