# Anhang bzgl. RRK An der Leimkaul

## 38003 RRB (SK) An der Leimkaul

## **4 BAUWERKS- UND LABORUNTERSUCHUNGEN**

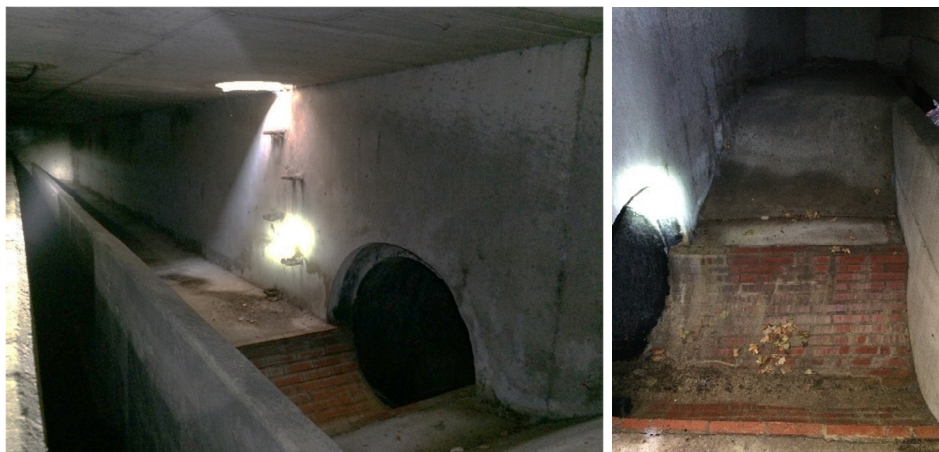
## Übersichtsaufnahmen des Teilbauwerks RÜ1

Die Inaugenscheinnahme von Bauwerk **RÜ1** ergab, dass sowohl an den Wänden als auch an der Deckenuntersicht jeweils eine großflächige Abplatzung mit freiliegender, korrodierter Bewehrung sowie weitere lokale vorhandenen Abplatzungen vorhanden waren. Die Bestimmung der Chloridgehalte an den in **RÜ1** entnommenen Bohrmehlproben ergab keinen Hinweis auf chloridinduzierte Korrosion, da an nur einer Stelle (U LRÜ1-4) in zwei Tiefenlagen gegenüber einem für Beton üblichen Ausgangschloridgehalt erhöhte Gehalte bis 0,47 M.-%/Zement bestimmt wurden. Die Gehalte lagen aber noch knapp unterhalb des Schwellenwertes der TR Instandhaltung /9/. Bei gleichzeitiger Karbonatisierung des Betons wirken erhöhte Chloridgehalte allerdings korrosionsfördernd.

Es ist davon auszugehen, dass die in **RÜ1** bereichsweise festgestellte Bewehrungskorrosion hauptsächlich infolge der Depassivierung der Bewehrung durch Karbonatisierung hervorgerufen wurde. So lagen alle gemessenen Karbonatisierungstiefen (Wertespanne von 5 mm bis 20 mm) höher als die lokal bestimmten, verhältnismäßig niedrigen Betondeckungen von 2 mm bis 15 mm.

Unabhängig davon, worin die Ursachen für den bereichsweise minderfesten bzw. kiesnestartigen Beton liegen oder welche anderen Bedingungen ein Eindringen von CO<sub>2</sub> in den Beton begünstigt haben können, führte Karbonatisierung vielfach zu Korrosion und infolge dessen zu Abplatzungen der Betondeckung. Querschnittsverluste freiliegender korrodierter Bewehrungsstäbe wurden exemplarisch zu 10 % bis 40 % abgeschätzt.

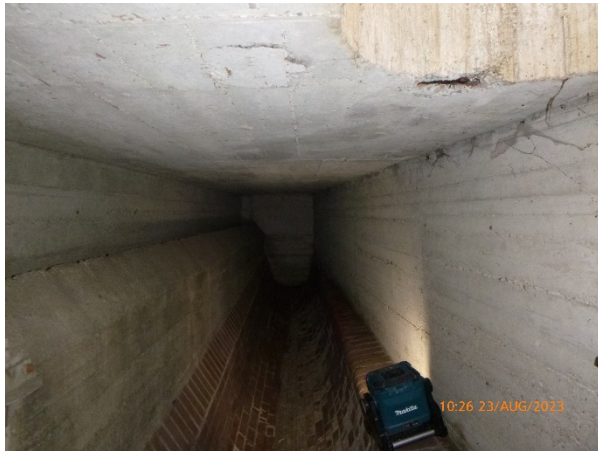
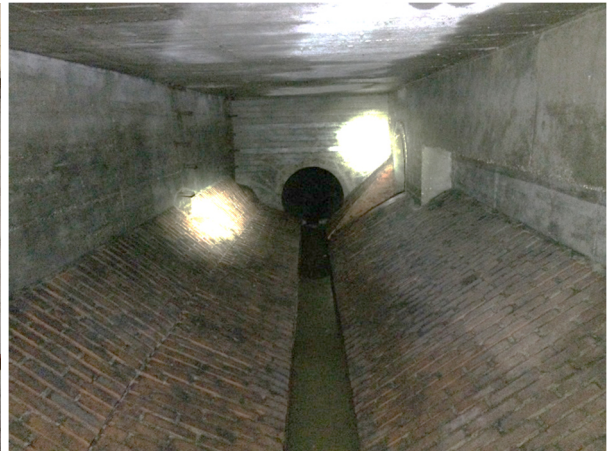
## Übersichtsaufnahmen des Teilbauwerks RÜ2

Die vorigen Ausführungen zu Bauwerk RÜ1 können im Wesentlichen gleichermaßen auf Bauwerk **RÜ2** übertragen werden. Auch hier zeigten sich als hauptsächliches Schadensbild Abplatzungen der Betondeckung mit freiliegender, korrodierter Bewehrung und Querschnittsverlusten von 10 % bis 30 %. Eine chloridinduzierte Korrosion ist auch in **RÜ2** auf Basis der bestimmten Chloridgehalte bis 0,28 M.-%/Zement nicht anzunehmen. Bei gleichzeitiger Karbonatisierung des Betons wirken erhöhte Chloridgehalte allerdings korrosionsfördernd.

Auch bei **RÜ2** ist es eher das Erreichen der Tiefenlage der Bewehrung durch die Karbonatisierungsfront, was zur Depassivierung der Bewehrung und infolge dessen zur Korrosion und zu Abplatzungen geführt hat. Nicht auszuschließen ist, dass auch hier lokal ein minderfester Beton oder ein Sulfatangriff die Karbonatisierung begünstigt haben können.

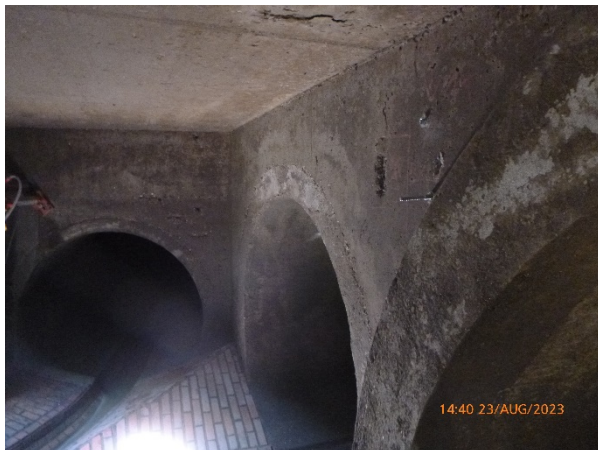
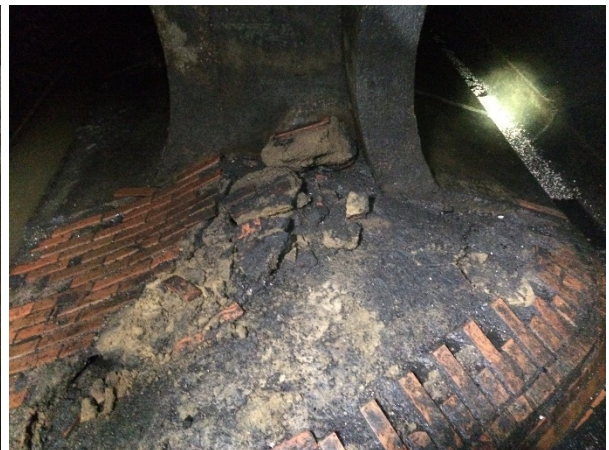
## Übersichtsaufnahmen des Teilbauwerks S

Insgesamt waren auch die Feststellungen in Bauwerk **S** ähnlich zu denen in RÜ1 und RÜ2 mit lokalen Abplatzungen mit freiliegender, korrodierte Bewehrung und lokalen Hinweisen auf Säurekorrosion durch Bereiche mit kiesnestartiger Betonstruktur und zum Teil kuppenartig freiliegender Gesteinskörnung.

Im Bauwerk **S** ist aufgrund der Bauwerks- und Laboruntersuchungen im Wesentlichen von karbonatisierungsinduzierter Bewehrungskorrosion auszugehen, wobei die doch häufig auch in größerer Tiefe erhöhten Chloridgehalte korrosionsfördernd gewirkt haben dürften. Die bereichsweise geringeren Betondeckungen haben diesen Umstand begünstigt.

Die aus Kanalklinker bestehenden Rinnen, Bermen und Schwellen von Bauwerk **S** sind, anders als in RÜ1 und RÜ2, in einem sehr schlechten Zustand. Vermutlich bedingt durch mangelhafte Qualität des Fugen- und Bettungsmörtels fehlen bereits auf größerer Fläche Kanalklinker und die Konstruktion wirkt allgemein abgängig.

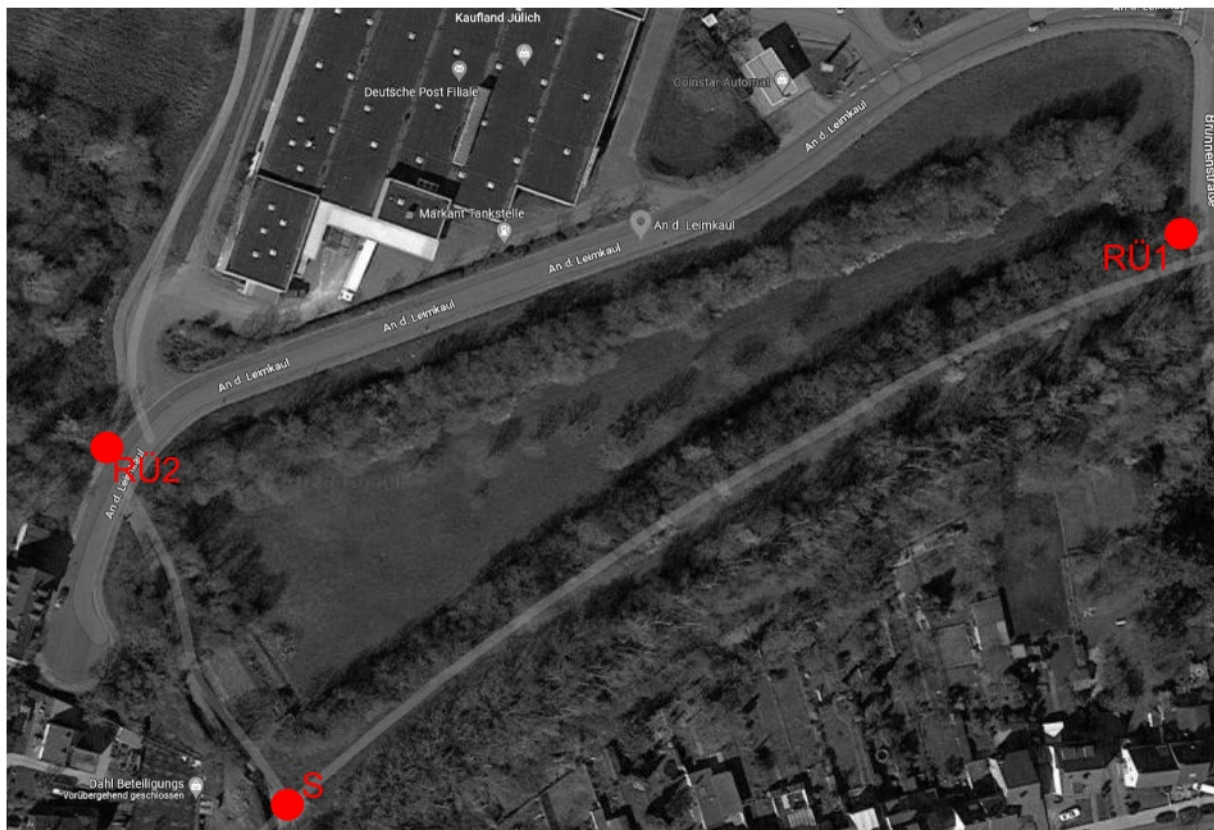
**Bild 1:** Darstellung der Bezeichnung und Lage der 3 Teilbauwerke (Aufnahme aus Google-Maps, abgerufen am 29.08.2023)

Die Untersuchungen beschränkten sich im vorliegenden Fall auf drei Teilbauwerke, zwei Regenüberlauf-Bauwerke und ein Sammelbauwerk. Die drei untersuchten Teilbauwerke wurden bauseits und z.T. ergänzend durch uns mit RÜ1, RÜ2 und S benannt. Im folgenden Bild 1 ist in einer Übersichtsaufnahme von Google-Maps die jeweilige Bezeichnung und Lage der Teilbauwerke dargestellt.

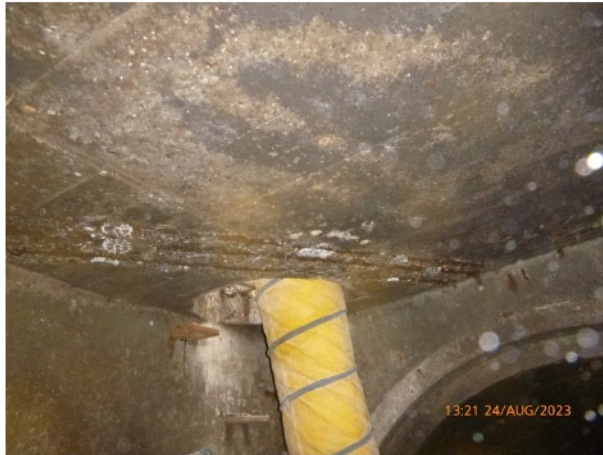
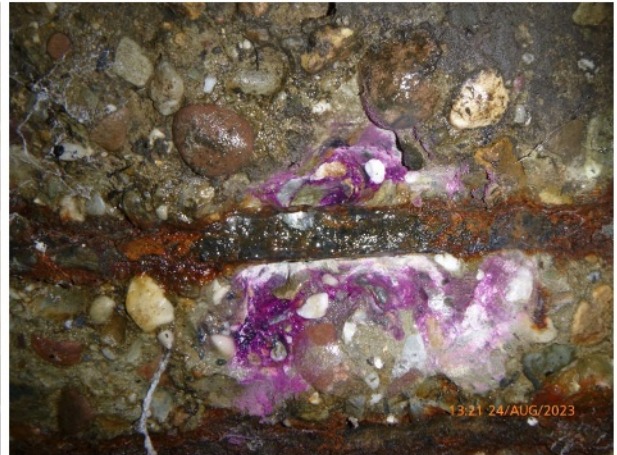
Bild B4: Untersuchungsstelle U LRÜ1-4

Tabelle D4: Ergebnisse der Untersuchungsstelle U LRÜ1-4 (Ø: Durchmesser; c: örtlich gemessene Betondeckung; QV: abgeschätzter korrosionsbedingter Querschnittsverlust)

Untersuchungsstelle an der Deckenuntersicht in einem Bereich einer großflächigen Abplatzung mit freiliegender und korrodierter Bewehrung in diagonaler Richtung vermutlich als verstärkende Bewehrung am Einstieg			
Inspektionsöffnung				Tiefe der Karbonatisierung	Bohrmehlproben		
Stab	Ø	c	Korrosion		Tiefenlage	Schwefel als SO <sub>3</sub>	Chloridgehalt
Richtung	mm	mm			mm	mm	M.-%
Diagonal	20,4	15	erkennbar QV: bis 20 %	20	0 ÷ 15	0,64	0,47
					15 ÷ 30	0,57	0,41
					30 ÷ 45	0,24	0,08

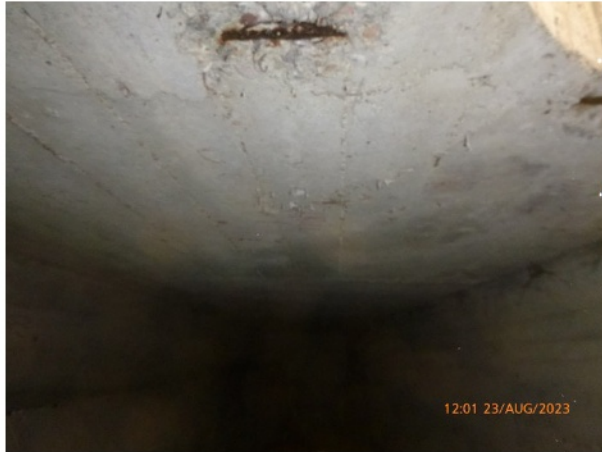
Bild B9: Untersuchungssstelle U LRÜ2-1

**Tabelle D6:** Ergebnisse der Untersuchungsstelle U LRÜ2-1 (Ø: Durchmesser; c: örtlich gemessene Betondeckung; QV: abgeschätzter korrosionsbedingter Querschnittsverlust)

Untersuchungsstelle an der Deckenuntersicht in einem Bereich mit einer Abplatzung mit einem freiliegenden und korrodierten Bewehrungsstab sowie einer großflächigen Hohlage, die sich im Zuge des Stemmens teilweise löste und zahlreiche weitere Bewehrungsstäbe in beide Richtungen freilegte			
Inspektionsöffnung				Tiefe der Karbonatisierung	Bohrmehlproben		
Stab	Ø	c	Korrosion		Tiefenlage	Schwefel als SO <sub>3</sub>	Chloridgehalt
Richtung	mm	mm			mm	mm	M.-%
Quer	18,0	20	deutlich QV: bis 30 %	32	0 ÷ 15	0,75	0,11
					15 ÷ 30	1,03	0,17
					30 ÷ 45	-	0,28

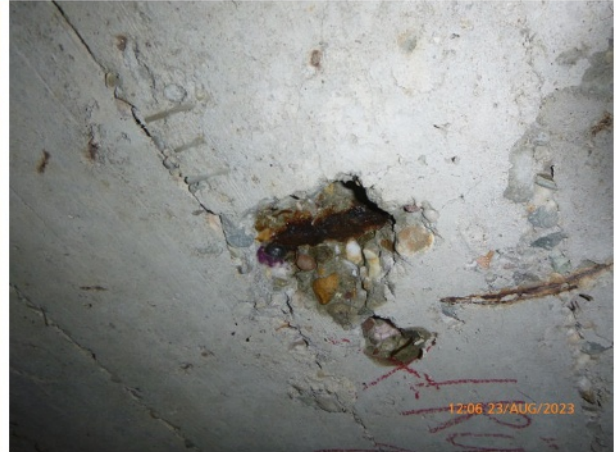
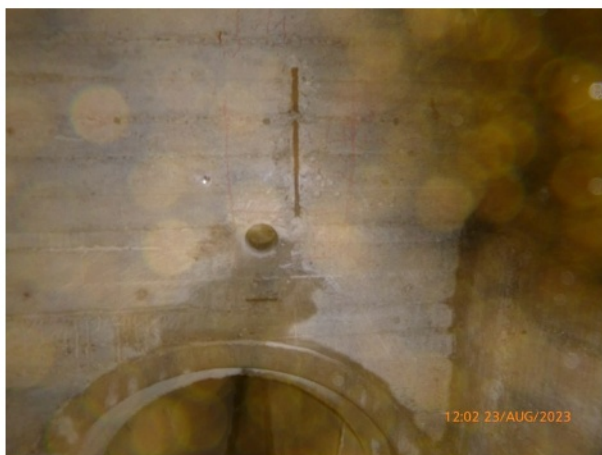
Bild B10: Untersuchungssstelle U LRÜ2-2

Tabelle D7: Ergebnisse der Untersuchungsstelle U LRÜ2-2 (Ø: Durchmesser; c: örtlich gemessene Betondeckung; QV: abgeschätzter korrosionsbedingter Querschnittsverlust)

Untersuchungsstelle an der Wand in einem Bereich mit einer Abplatzung mit einem freiliegenden und korrodierten Bewehrungsstab (Doppelstab)			
Inspektionsöffnung				Tiefe der Karbonatisierung	Bohrmehlproben		
Stab	Ø	c	Korrosion		Tiefenlage	Schwefel als SO <sub>3</sub>	Chloridgehalt
Richtung	mm	mm		mm	mm	M.-%	M.-%/z
Vertikal (Doppelstab)	jeweils 4,9	11	deutlich QV: bis 30 %	15	0 ÷ 15	0,59	0,09
					15 ÷ 30	0,57	0,07
					30 ÷ 45	-	-

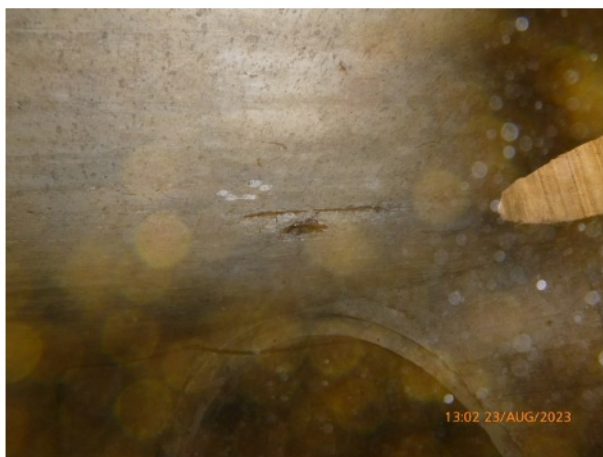
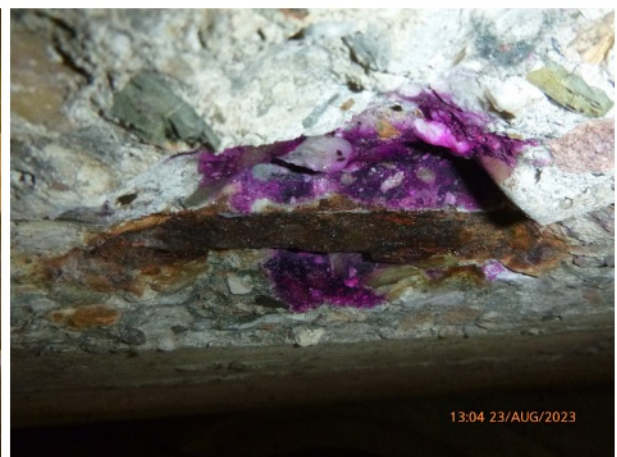
Bild B13: Untersuchungsstelle U LRÜ2-5

Tabelle D10: Ergebnisse der Untersuchungsstelle U LRÜ2-5 (Ø: Durchmesser; c: örtlich gemessene Betondeckung; QV: abgeschätzter korrosionsbedingter Querschnittsverlust)

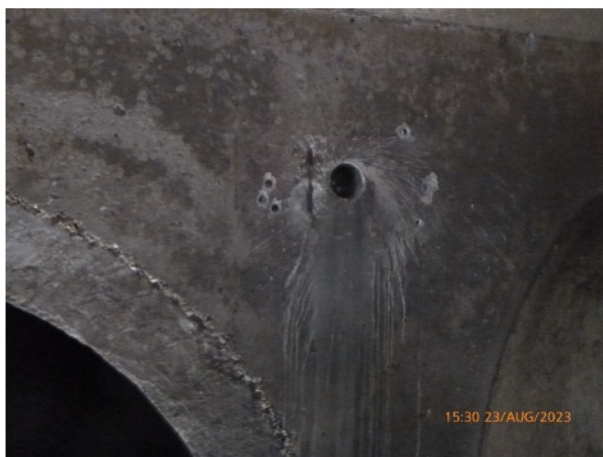
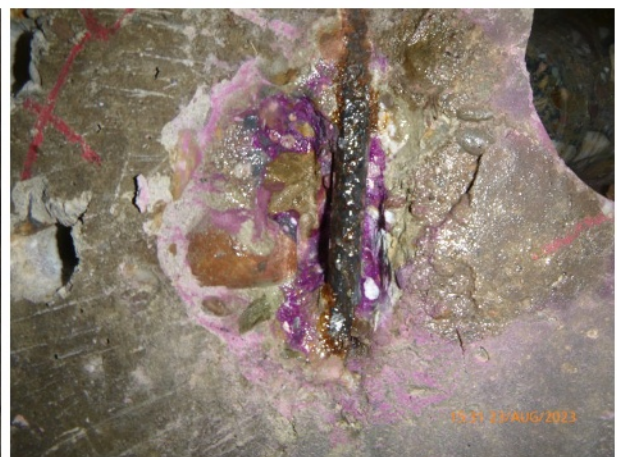
Bild B18: Untersuchungsstelle U LS-2

Tabelle D12: Ergebnisse der Untersuchungsstelle U LS-2 (Ø: Durchmesser; c: örtlich gemessene Betondeckung; QV: abgeschätzter korrosionsbedingter Querschnittsverlust)

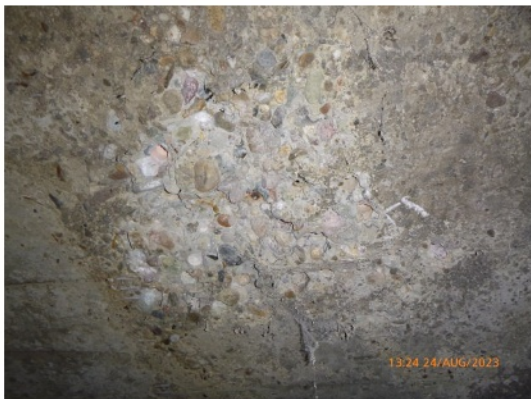
Tabelle D5: Ergebnisse der Untersuchungsstelle U LRÜ1-5

<p>Untersuchungsstelle an der Deckenuntersicht in einem Bereich sehr weichen Betons bis in eine Tiefe von 3 cm bis 4 cm, was ggf. auf einen lokalen Sulfatangriff hindeuten kann</p>

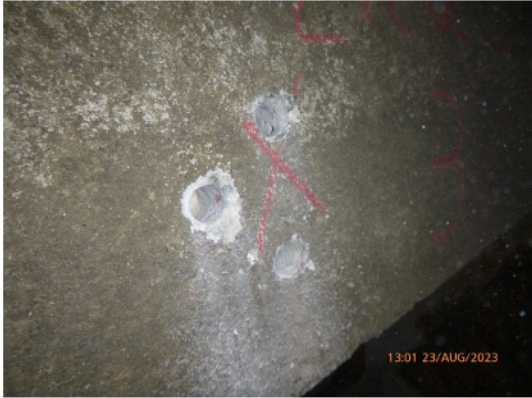
Tabelle D8: Ergebnisse der Untersuchungsstelle U LRÜ2-3

<p>Untersuchungsstelle an der Wand in einem Bereich augenscheinlich intakten Betons</p>		
	Bohrmehlproben		
	Tiefen- lage	Schwefel als SO <sub>3</sub>	Chlorid- gehalt
	mm	M.-%	M.-%/z
	0 ÷ 15	0,41	0,09
	15 ÷ 30	0,47	0,07
	30 ÷ 45	-	-

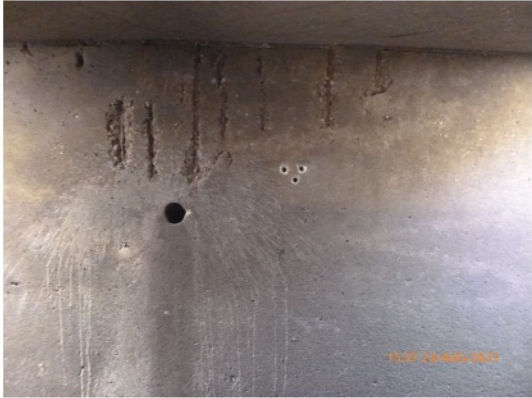
Tabelle D14: Ergebnisse der Untersuchungsstelle U LS-4

<p>Untersuchungsstelle an der Wand in einem Bereich mit mehrerer Abplatzung mit freiliegender und korrodierter vertikaler Bewehrung ohne Betondeckung</p>			
	Tiefe der Karbonatisierung	Bohrmehlproben		
		Tiefenlage	Schwefel als SO <sub>3</sub>	Chloridgehalt
	mm	mm	M.-%	M.-%/z
	12	0 ÷ 15	0,71	0,32
		15 ÷ 30	0,88	0,69
		30 ÷ 45	0,74	0,67

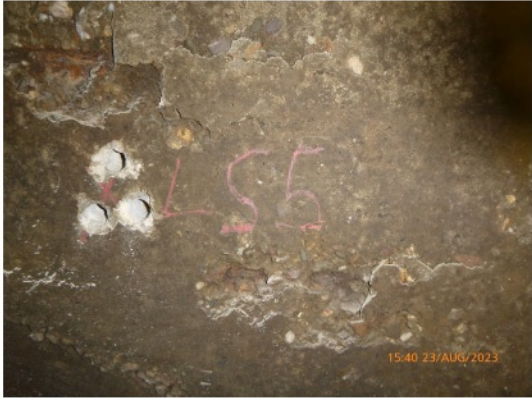
Tabelle D15: Ergebnisse der Untersuchungsstelle U LS-5

<p>Untersuchungsstelle an der Wand in einem Bereich mit einer Abplatzung mit einem freiliegenden und korrodierten Bewehrungsstab und mehrerer kleinerer Abplatzungen</p>			
	Tiefe der Karbonatisierung	Bohrmehlproben		
		Tiefenlage	Schwefel als SO <sub>3</sub>	Chloridgehalt
	mm	mm	M.-%	M.-%/z
	11	0 ÷ 15	0,60	0,27
		15 ÷ 30	0,67	0,60
		30 ÷ 45	0,47	0,35
