# Anhang bzgl. SKU Anton-Loevenich-Straße

Datum: 11.12.2023

**Gutachtliche Stellungnahme über betontechnologische  
Untersuchungen am SKU Anton-Lövenich-Straße in Heinsberg  
B 6518-1**

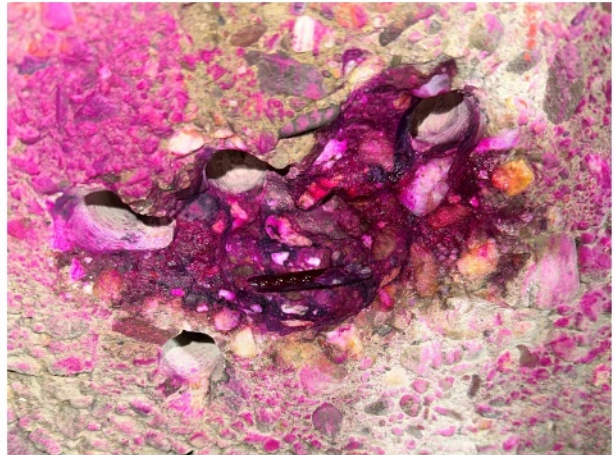
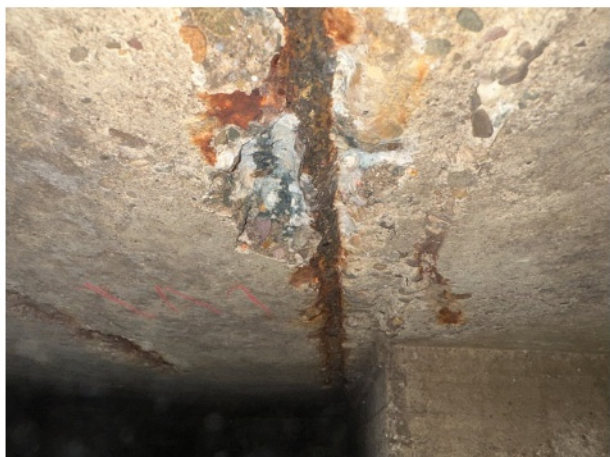
Bild B5: Untersuchungsstelle U A5

<p>Untersuchungsstelle an der Deckenuntersicht in einem Bereich mehrerer Abplatzungen mit freiliegender und korrodierter Bewehrung in Querrichtung</p>	
Inspektionsöffnung				Tiefe der Karbonatisierung	
Stab	Ø	c	Korrosion	mm	
Richtung	mm	mm		mm	
Horizontal	6,2	13	deutlich QV: bis 20 %	0
