## Entrümpelungs-, Schadstoffsanierungs- und Entkernungskonzept (1. Überarbeitung)

Nachhaltiger Rückbau ehemalige Schule  
Franzstraße 72  
52064 Aachen

**Projektnummer:** 2023-0380

**Stand:** 20.03.2026

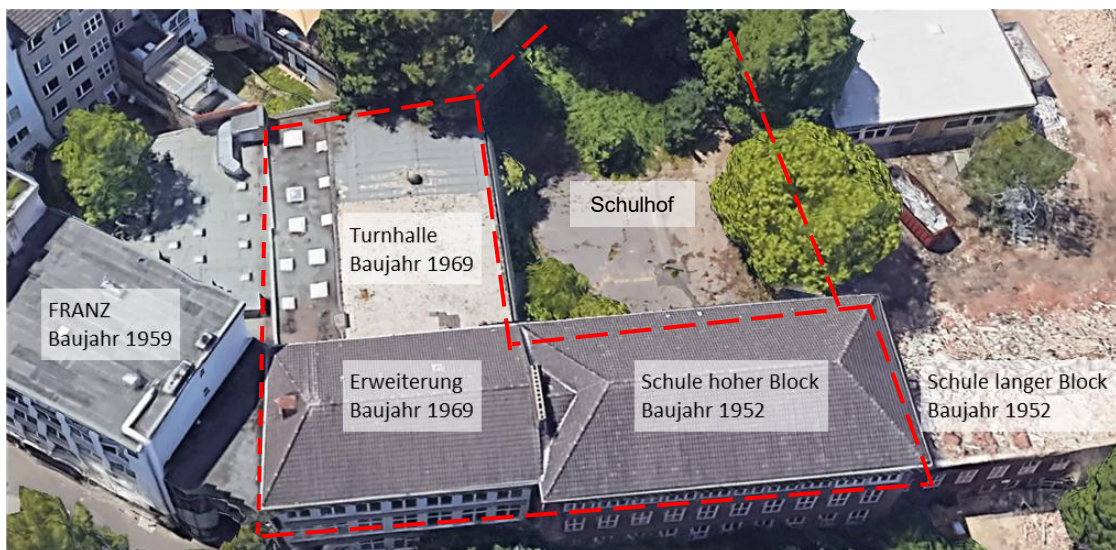
Abbildung 1: Übersicht der Gebäude und betrachteter Bereich

Die Schule ist in den Jahren 1951-1952 in zwei Bauabschnitten erstellt worden. Es wurde im ersten Abschnitt ein „langer“ und im zweiten Abschnitt ein „hoher“ Gebäudeblock geplant. Die statische Berechnung ist durch das Ing.- Büro H. Courte aufgestellt worden. Der lange Gebäudeblock ist bereits, bis auf die straßenseitige Fassade, zurückgebaut worden. Der Gebäudekomplex umfasst zweiseitig den zugehörigen Schulhof, welcher ebenfalls Teil der Rückbaumaßnahmen ist. Die genaue Rückbaugrenze ist dem Rückbaukonzept (LPH 5) zu entnehmen.

Anhand der Bauunterlagen ist festgestellt worden, dass das sog. „Franz“ im Jahre 1959 erstellt worden ist. Erst 10 Jahre später ist der Erweiterungsbau im Jahre 1969 zusammen mit der Sporthalle errichtet worden.

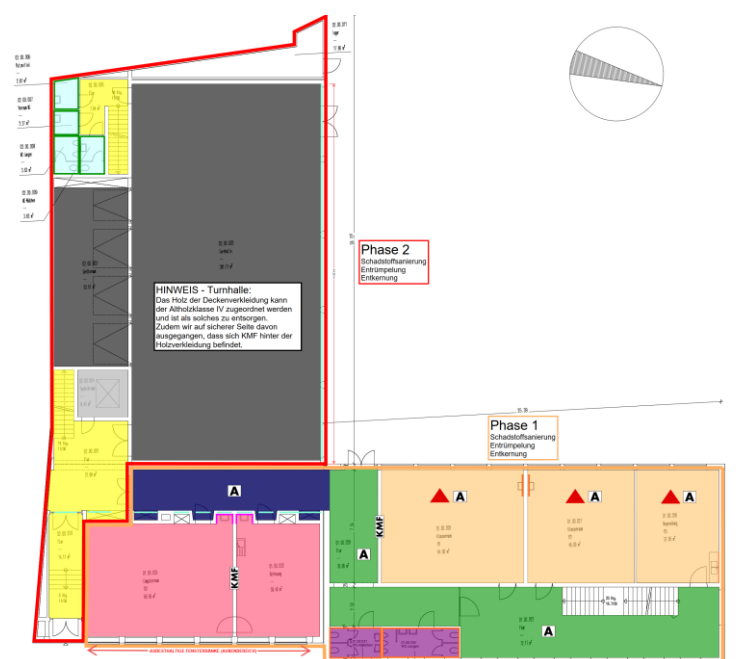
Abbildung 2: Aufteilung Gebäudekomplex für Entrümpelung, Schadstoffsanierung und Entkernung in zwei Phasen, exemplarisch dargestellt für das Erdgeschoss (siehe Anlage 4)

Der Gebäudekomplex wurde für die Durchführung der Arbeiten in zwei Arbeitsbereiche unterteilt, die nacheinander bearbeitet werden (Phase 1 und Phase 2). Die erste Phase umfasst den vorderen langgestreckten Gebäudeblock bestehend aus der „Schule hoher Block“ und Teile des Erweiterungsbaus. Für die Schadstoffsanierung werden die Räume der Phase 1 zu einem Schwarzbereich zusammen gefasst, der über einen Flur vom Eingang des Gebäudekomplexes aus zu erreichen ist. Nach erfolgter Schadstoffsanierung erfolgt die Entkernung bevor der eigentliche Rückbau des Gebäudeteils beginnt. Die zweite Phase umfasst den hinteren Gebäudeteil inkl. Flur Eingangsbereich. Die Räume der Phase 2 werden ebenfalls für die Schadstoffsanierung zu einem Schwarzbereich zusammen gefasst.

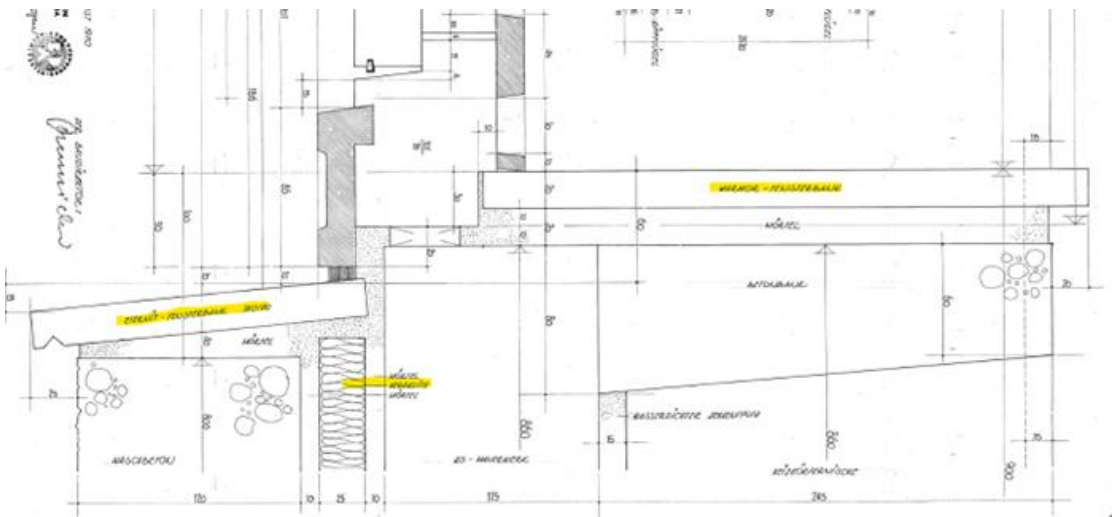
Abbildung 3: Bestandsunterlagen Schnitt durch Erweiterungsbau

Die historische Erkundung hat ergeben, dass die Fensterbänke des Erweiterungsbaus asbesthaltig sind. Zwar wurden die Fenster in der Vergangenheit durch neue Kunststofffenster ersetzt, wir gehen aber in Abstimmung mit dem AG davon aus, dass die alten Fensterbänke sich noch unterhalb der neuen befinden.
