# Schichtenverzeichnis

Projekt: AUP Kreis Aachen, Essiger Straße, Stolberg

Ort: Essiger Straße, Stolberg

Datum: 25.04.2001

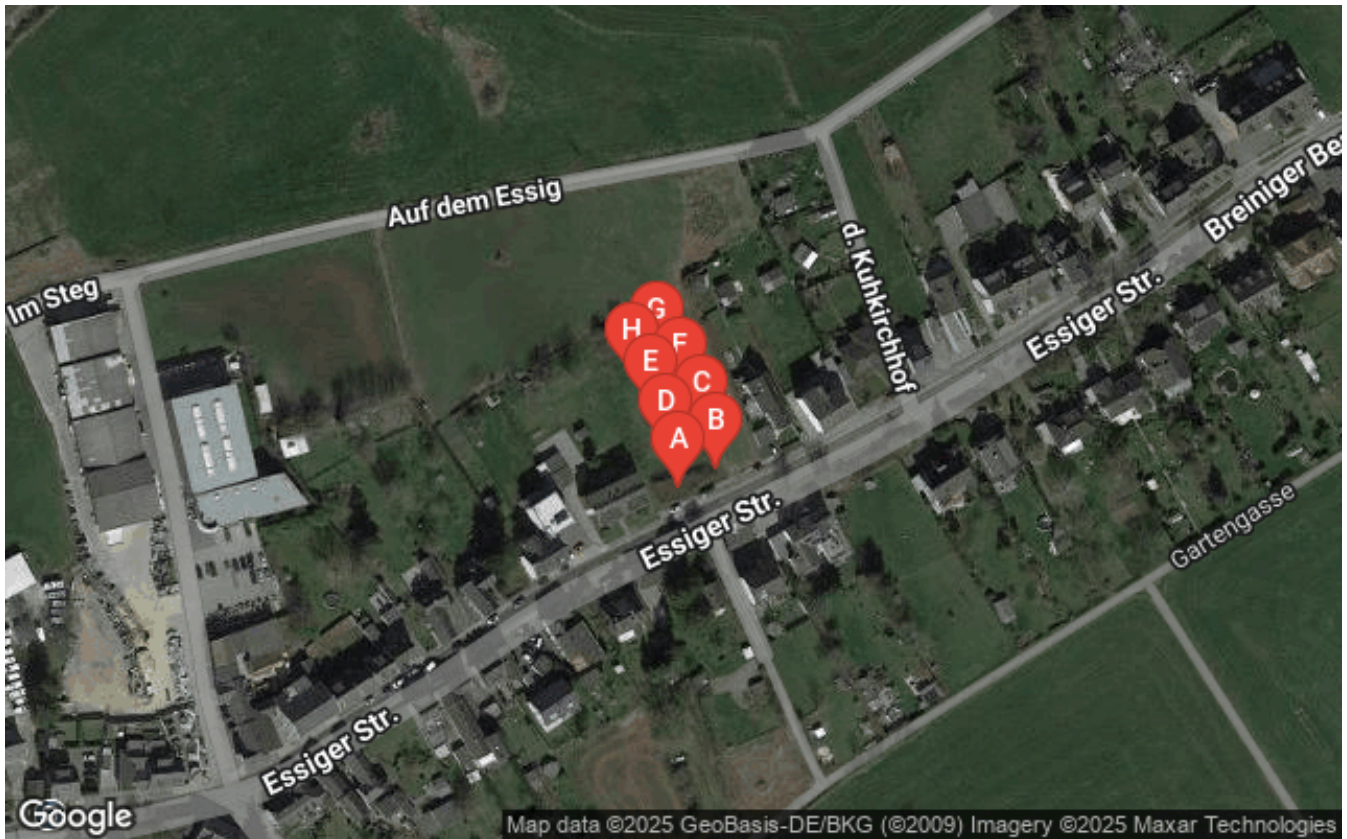
| Nr | Bezeichnung | Aufschluss | Tiefe | Datum | Projekt | Nummer | Rechtsw | Hochw |
| A | RKS1 (3208) | Kleinbohrung | 2 | 25.04.2001 | AUP Kreis Aachen, Essiger Straße, Stolberg | A1 | 304187 | 5623843 |
| B | RKS2 (3209) | Kleinbohrung | 2 | 25.04.2001 | AUP Kreis Aachen, Essiger Straße, Stolberg | A1 | 304201 | 5623849 |
| C | RKS3 (3210) | Kleinbohrung | 2 | 25.04.2001 | AUP Kreis Aachen, Essiger Straße, Stolberg | A1 | 304196 | 5623863 |
| D | RKS4 (3211) | Kleinbohrung | 2 | 25.04.2001 | AUP Kreis Aachen, Essiger Straße, Stolberg | A1 | 304183 | 5623857 |
| E | RKS5 (3212) | Kleinbohrung | 3 | 25.04.2001 | AUP Kreis Aachen, Essiger Straße, Stolberg | A1 | 304178 | 5623871 |
| F | RKS6 (3213) | Kleinbohrung | 2 | 25.04.2001 | AUP Kreis Aachen, Essiger Straße, Stolberg | A1 | 304189 | 5623877 |
| G | RKS7 (3214) | Kleinbohrung | 3 | 25.04.2001 | AUP Kreis Aachen, Essiger Straße, Stolberg | A1 | 304181 | 5623890 |
| H | RKS8 (3215) | Kleinbohrung | 3 | 25.04.2001 | AUP Kreis Aachen, Essiger Straße, Stolberg | A1 | 304172 | 5623883 |
